COMANDO DA AERONÁUTICA
CENTRO DE INVESTIGAÇÃO E PREVENÇÃO DE
ACIDENTES AERONÁUTICOS

RELATÓRIO FINAL
A-142/CENIPA/2015

OCORRÊNCIA:	ACIDENTE
AERONAVE:	PR-ZVX
MODELO:	SLICK 540
DATA:	31OUT2015

O presente Relatório Final refere-se ao acidente com a aeronave PR-ZVX, avião experimental modelo *Slick* 540, ocorrido em 31OUT2015, classificado como “manobras à baixa altura”.

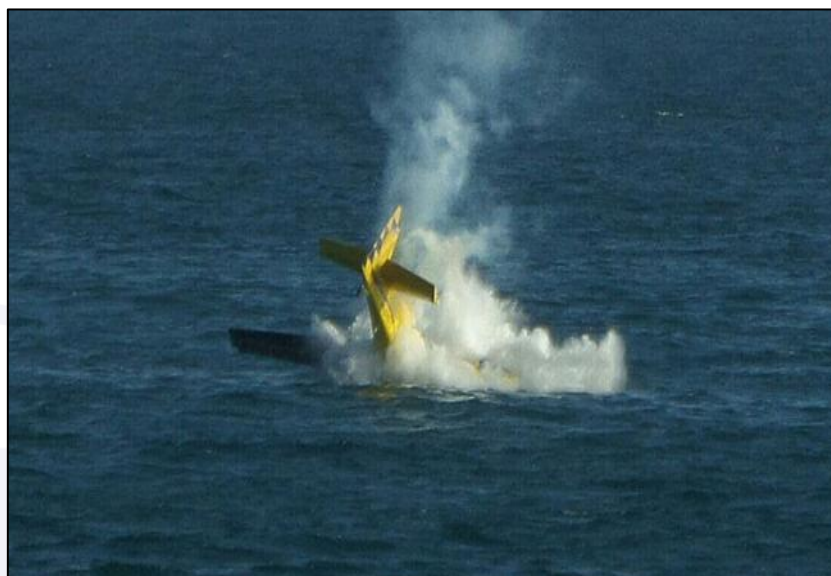
A aeronave colidiu contra a superfície do mar a, aproximadamente, 300 metros da praia. O avião afundou e ficou submerso a onze metros de profundidade (Figuras 1 e 2).

Figura 1 - Momento do impacto da aeronave contra o mar.

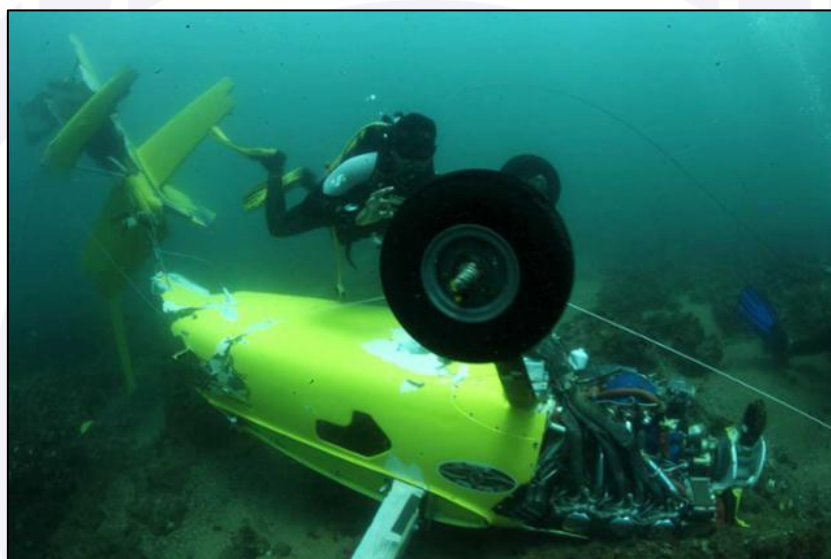
Figura 2 - Destroços da aeronave submersos no mar.

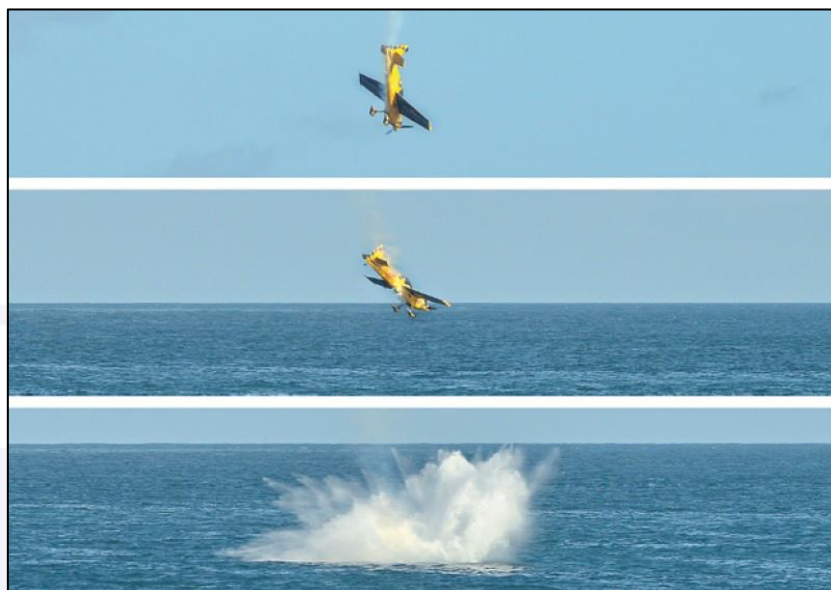
Fotos do momento do acidente evidenciam que não houve perda de componentes em voo (Figura 3).

Figura 3 - Deslocamento da aeronave até a colisão contra o mar.

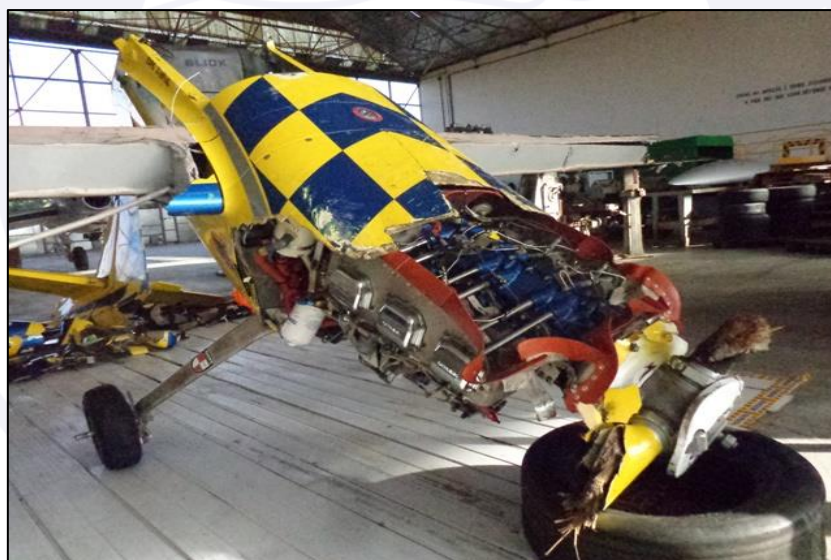
Os destroços da aeronave foram retirados do mar para serem analisados, cerca de quatro dias após o acidente. Durante as inspeções realizadas na aeronave, não foram identificadas discrepâncias que pudessem ter contribuído para a ocorrência.

Todos os danos apresentados nos destroços da aeronave foram ocasionados pelo impacto contra o mar.

Figura 4 - Destroços da aeronave removidos do mar.

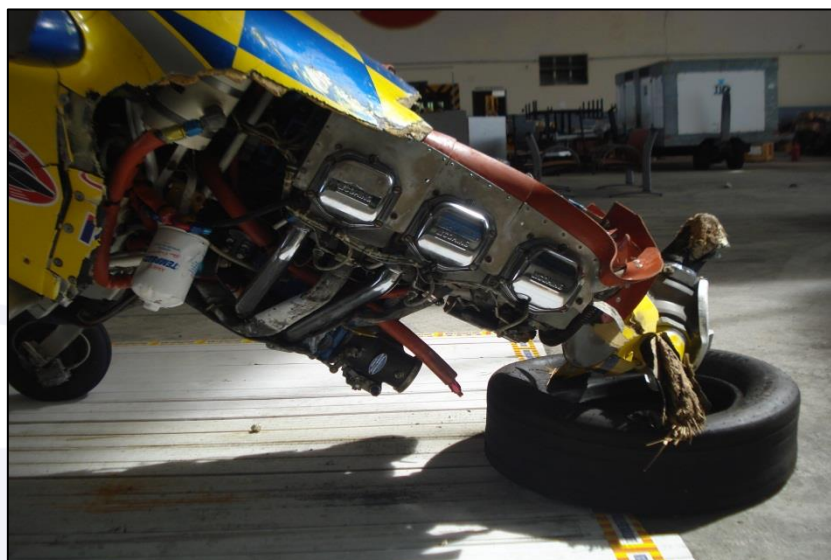
O motor do avião foi examinado e não foram encontrados elementos que pudessem impedir o seu funcionamento adequado em voo. Os três segmentos da pá da hélice que permaneceram conectados ao motor apresentavam características de que o sistema propulsor da aeronave desenvolvia rotação antes do acidente.

Figura 5 - Motor e hélice da aeronave após o acidente.
