COMANDO DA AERONÁUTICA
CENTRO DE INVESTIGAÇÃO E PREVENÇÃO DE
ACIDENTES AERONÁUTICOS

RELATÓRIO FINAL SIMPLIFICADO

DADOS DA OCORRÊNCIA				
DATA - HORA		INVESTIGAÇÃO		SUMA Nº
09 MAIO 2015 - 20:00 (UTC)		SERIPA VI		A-071/CENIPA/2015
CLASSIFICAÇÃO	TIPO(S)		SUBTIPO(S)	
ACIDENTE	CAUSADO POR FENÔMENO METEOROLÓGICO NO SOLO		NIL	
LOCALIDADE	MUNICÍPIO	UF	COORDENADAS	
FAZENDA SANTA RITA	MIRASSOL D'OESTE	MT	15°45'34"S	058°09'17"W

DADOS DA AERONAVE		
MATRÍCULA	FABRICANTE	MODELO
PT-AOM	EMBRAER	EMB-202A
OPERADOR	REGISTRO	OPERAÇÃO
PULVERIZA AVIAÇÃO AGRÍCOLA LTDA	SAE-AG	AGRÍCOLA

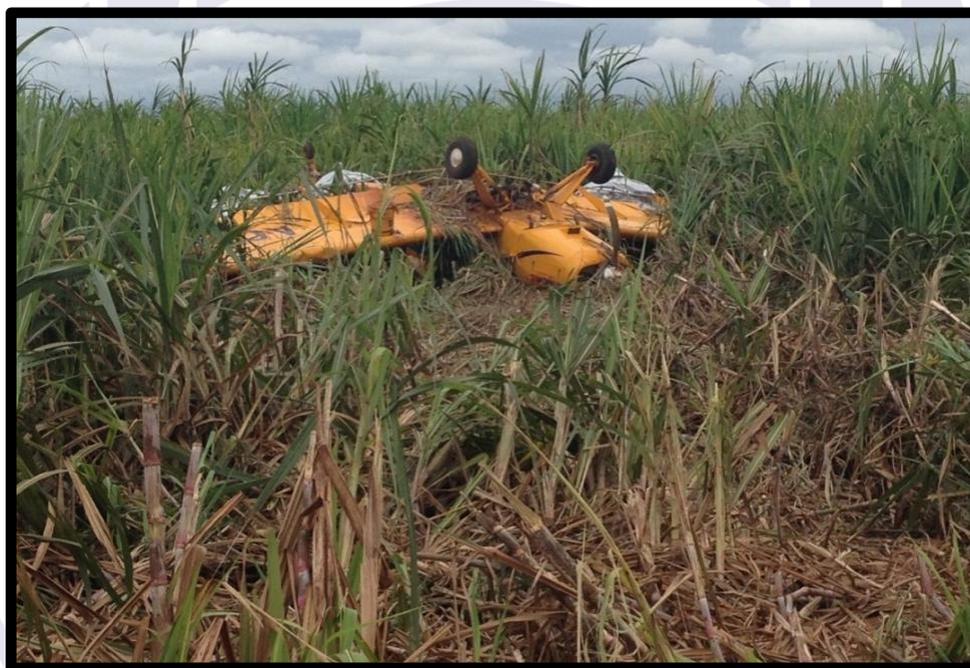
Figura 1 - Estado geral da aeronave após a parada total.

A aeronave teve danos substanciais nas pás das hélices e no motor, assim como amassamentos na cabine de pilotagem, bordo de ataque das asas, empenagem e carenagem do trem de pouso. O piloto saiu ileso.

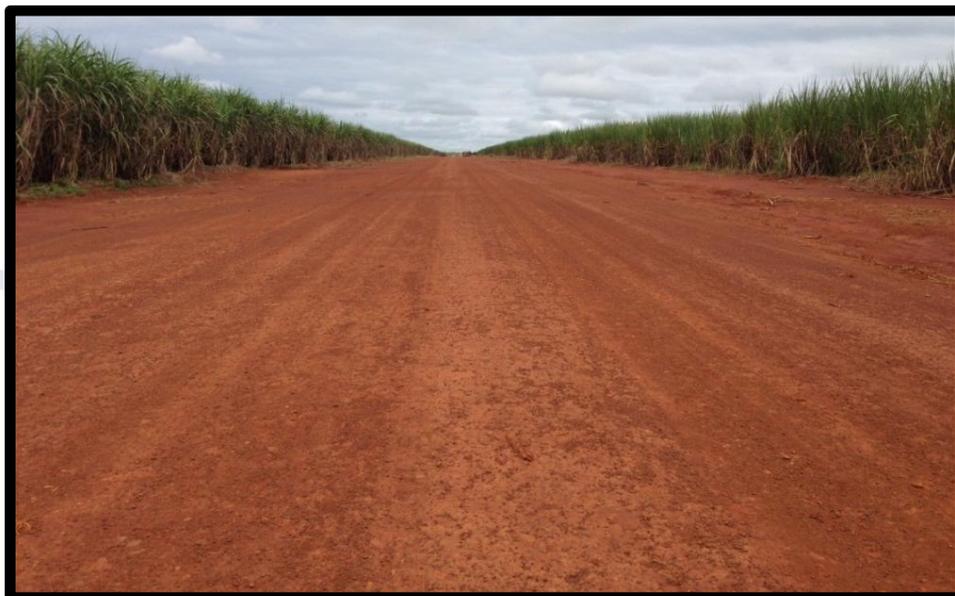
A pista da área de pouso para operação aeroagrícola da Fazenda Santa Rita não possuía homologação, entretanto estava em condições operacionais adequadas para a sua utilização (Figura 2).

Figura 2 - Área de pouso para uso aeroagrícola - Fazenda Santa Rita.

De acordo com os levantamentos realizados no local, a área de pouso para uso aeroagrícola da Fazenda Santa Rita possuía, aproximadamente, as seguintes dimensões: 780 metros de comprimento e 21 metros de largura e a proas magnéticas 040º/220º.
