## CENTRO DE INVESTIGAÇÃO E PREVENÇÃO DE ACIDENTES AERONÁUTICOS

### RELATÓRIO FINAL SIMPLIFICADO (SUMA)

DADOS DA OCORRÊNCIA			
Nº DA OCORRÊNCIA	DATA - HORA	INVESTIGAÇÃO	SUMA Nº
073/A/2015	17/MAI/2015 - 17:40	SERIPA II	A-073/CENIPA/2015
CLASSIFICAÇÃO DA OCORRÊNCIA	TIPO DA OCORRÊNCIA	COORDENADAS	
ACIDENTE	PERDA DE CONTROLE NO SOLO	10°59'07"S	037°04'24"W
LOCALIDADE	MUNICÍPIO	UF	
AERÓDROMO SANTA MARIA (SBAR)	ARACAJU	SE

DADOS DA AERONAVE		
MATRÍCULA	FABRICANTE	MODELO
PT-WLE	MAULE AIRCRAFT	M-6-235
OPERADOR	REGISTRO	OPERAÇÃO
PARTICULAR	TPP	PRIVADA

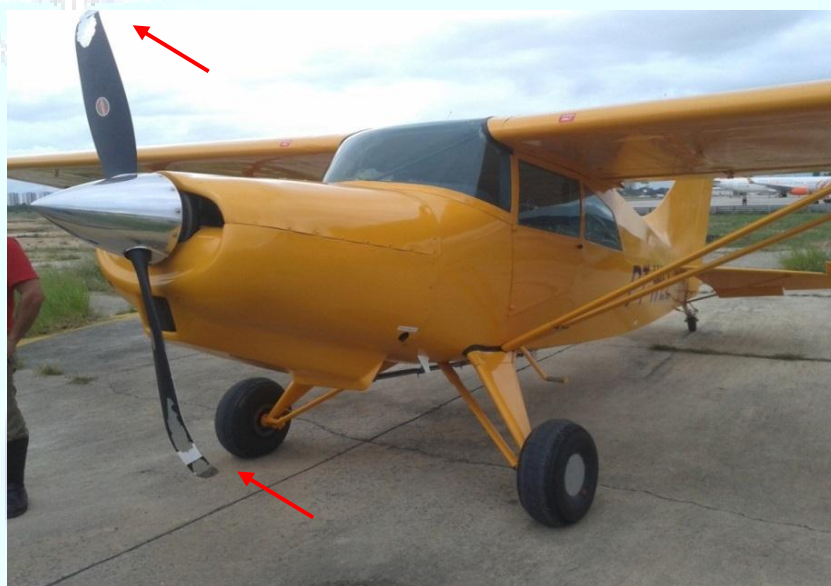
Depois de efetuar o lançamento, durante a corrida após o pouso, o piloto perdeu o controle direcional da aeronave, impactando as pontas das pás da hélice contra o terreno e saindo da pista à direita.

Figura 1 - Aeronave em SBAR após a ocorrência. |

A aproximação foi corretamente realizada para a cabeceira 11 de SBAR. Porém, após o toque no solo, o piloto perdeu o controle direcional da aeronave, colidiu as pontas das pás da hélice contra o terreno, saiu da pista à direita e parou com parte da aeronave fora da pista.

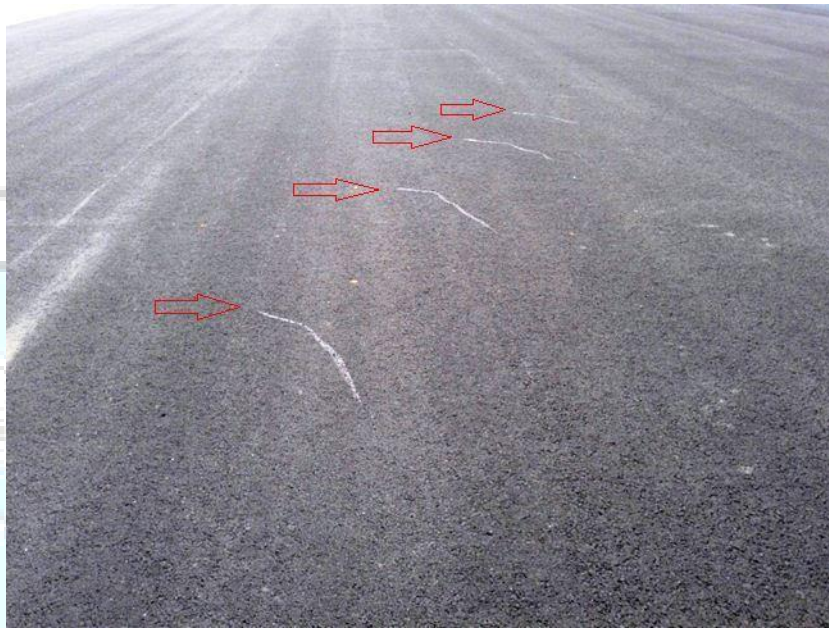
As duas pás da hélice impactaram contra o terreno, provocando danos no sistema propulsor.

Figura 2 - Marcas na pista causadas pelo toque das pás da hélice

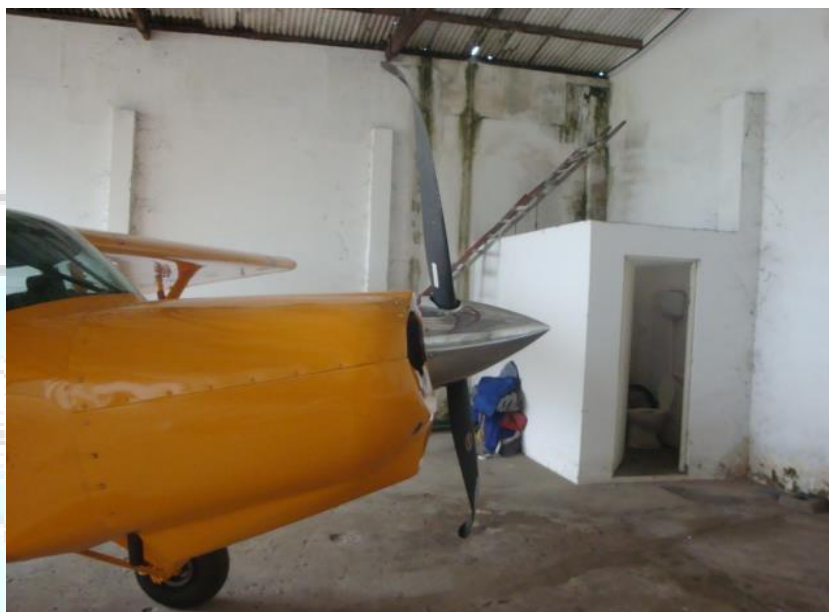
Mesmo identificando que as pás da hélice estavam danificadas, o piloto optou por abastecer a aeronave e transladá-la para SNAU (local em que o avião ficava hangarado). Ou seja, a decolagem de SBAR e o deslocamento até SNAU ocorreu com a aeronavegabilidade comprometida e sem a autorização da autoridade de investigação SIPAER.

Figura 3 - Aeronave após o traslado até SNAU.

Atuar junto ao operador no intuito de impedir que seus pilotos removam, sem a autorização da autoridade de investigação SIPAER, a aeronave do local no qual se consumou um acidente aeronáutico.]

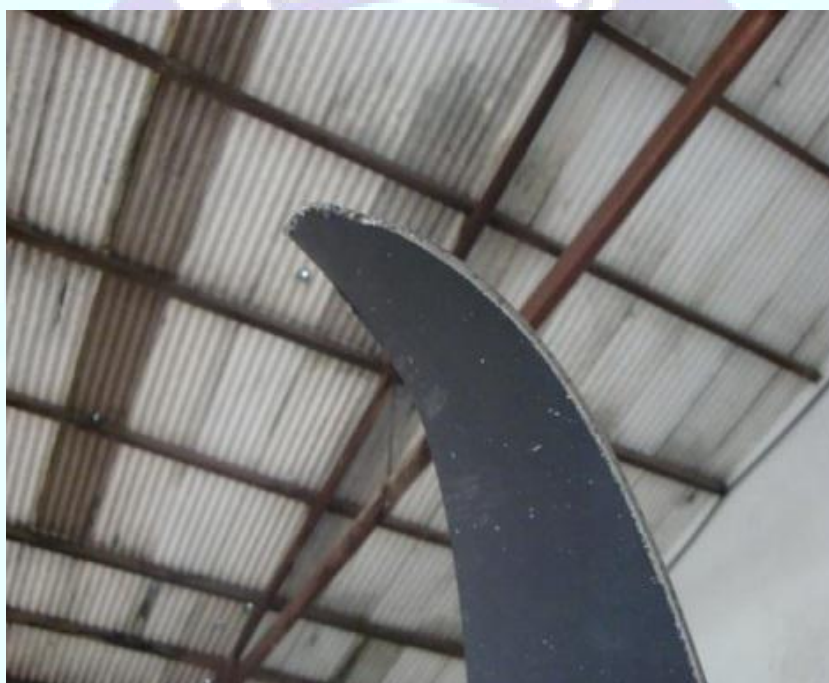
Figura 4 - Pás da hélice da aeronave após o traslado até SNAU.

- k) a aeronave apresentou danos graves nas duas pás da hélice;
- l) após a ocorrência, a aeronave foi abastecida e prosseguiu voando para SNAU sem a autorização da autoridade de investigação SIPAER;

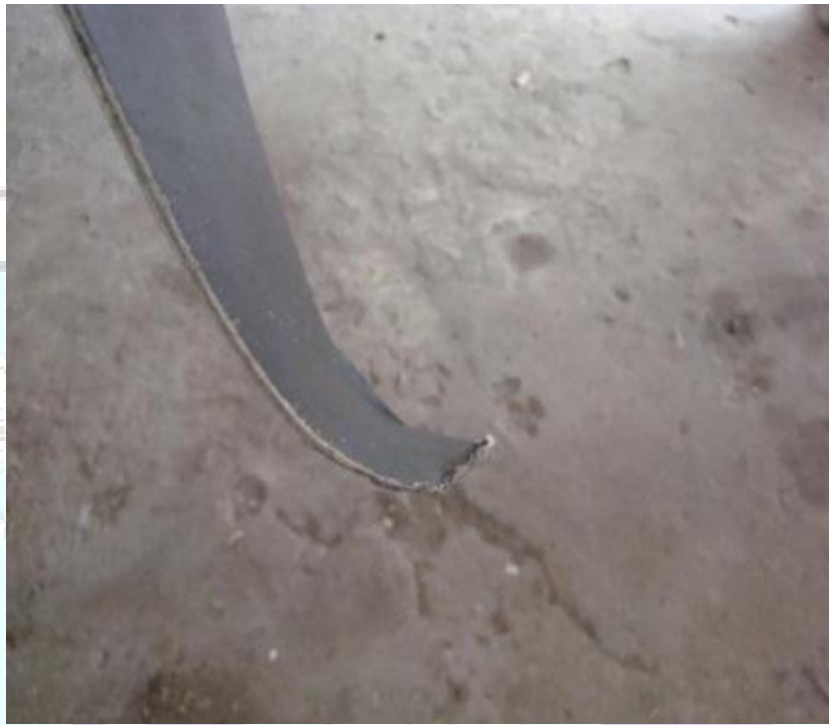
Figura 5 - Pás da hélice da aeronave após o translado até SNAU. |
