RELATÓRIO FINAL
A-104/CENIPA/2015

OCORRÊNCIA:	ACIDENTE
AERONAVE:	PP-EJH
MODELO:	206B
DATA:	21JUL2015

O presente Relatório Final refere-se ao acidente com a aeronave PP-EJH, modelo 206B, ocorrido em 21JUL2015, classificado como perda de controle no solo.

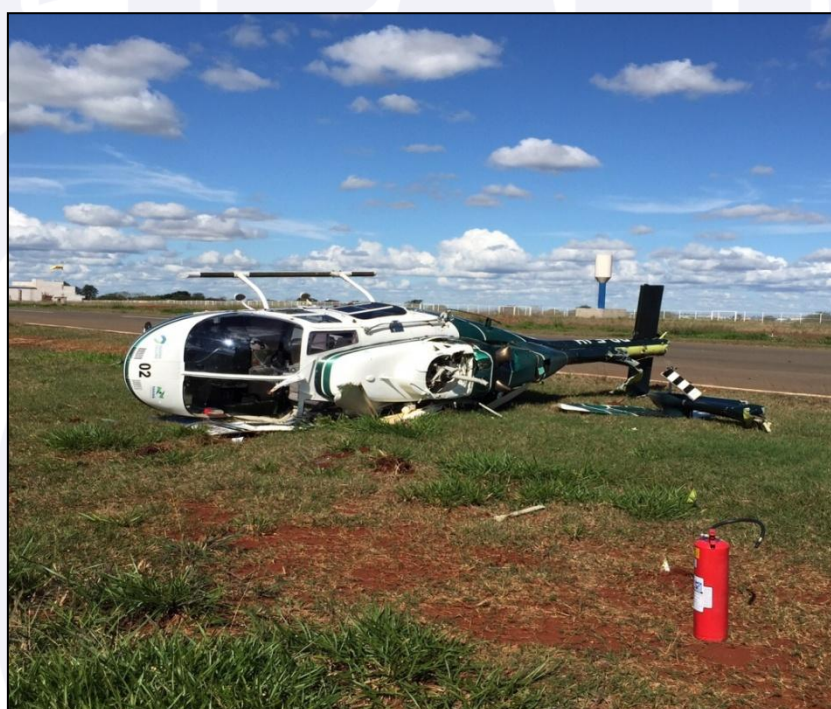
No vídeo, ficou claro o momento em que o helicóptero se inclinou à frente, com leve guinada à esquerda em relação à proa do pouso corrido. Segundos após o início da inclinação, observou-se o seccionamento do cone de cauda, imediatamente atrás dos estabilizadores horizontais. Ainda, foi verificado o tombamento da aeronave à esquerda, bem como a desintegração das duas pás do rotor principal, projetando-se, cada uma, a uma distância de aproximadamente 200 a 300 metros do local do acidente.

Figura 1 - vista da aeronave após o tombamento.

A parte seccionada do cone de cauda da aeronave apresentava indícios de contato com as pás do rotor principal. Ainda, o mastro do helicóptero também apresentava sinais de contato com a cabeça do rotor (*mast bumping*).

Os danos e presença de terra nos corta-fios (superior e inferior) e no tubo de *pitot* demonstraram que a aeronave chegou a um grande ângulo de inclinação à frente, como consequência de uma alavanca criada pelo esqui travado e pelo movimento longitudinal residual do helicóptero. O examinador tentou evitar o contato do rotor principal com o solo, por meio da movimentação do comando cíclico para trás. Não houve sucesso, além de promover o *mast bumping*, seguido da ruptura do cone de cauda. Esta foi a causa provável da ocorrência em tela.

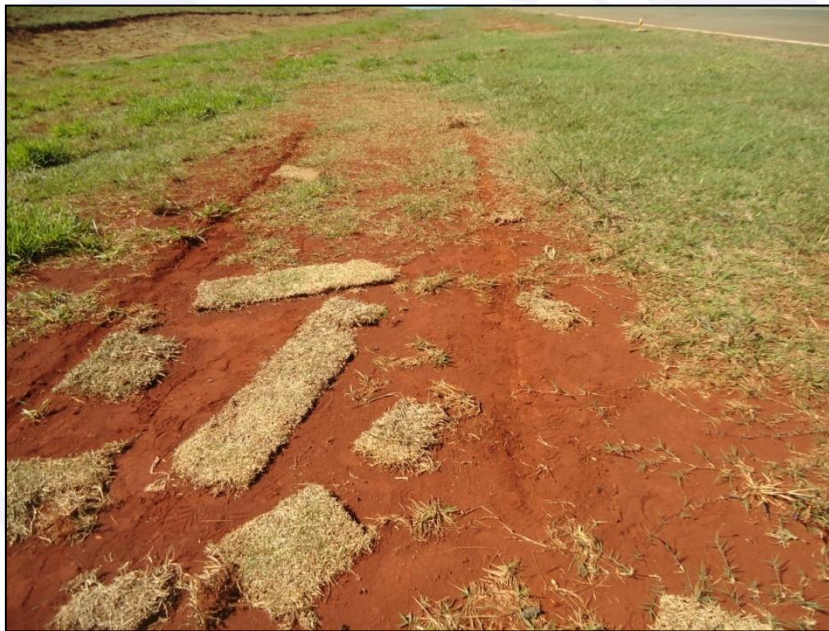
A aeronave foi removida do local da ocorrência, mediante coordenação com o comando investigador. No dia seguinte ao acidente, a equipe de investigadores compareceu ao Aeródromo 14 Bis, para averiguação do local. As marcas deixadas pelos esquis do helicóptero no solo evidenciavam o afundamento progressivo da aeronave na terra, à medida que este se deslocava para frente.

De acordo com a declaração dos tripulantes, os pousos anteriores (pontuais e corridos) estavam ocorrendo em uma área gramada aquém daquela onde a aeronave gradualmente afundou. Este fato pode ser atestado e endossado pela investigação. Como a área gramada não era uniforme, algumas partes com terra exposta estavam sendo preenchidas com placas de grama, que tendiam a aderir ao terreno com o passar do tempo.

Figura 2 - marcas dos esquis no solo e placas de grama soltas.

Dessa forma, a Comissão de Investigação entendeu que se tratou de uma ocorrência meramente operacional, possivelmente evitada ou mitigada se os tripulantes tivessem previamente realizado um reconhecimento a pé pela área onde o treinamento seria conduzido, de forma a conhecer eventuais riscos e obstáculos no solo.

Divulgar os ensinamentos colhidos na presente investigação, buscando alertar pilotos e operadores que atuam na aviação de asas rotativas sobre os riscos da realização de treinamentos de pousos corridos em áreas não previamente vistoriadas.

Efetuar gestões junto ao operador visando assegurar-se da adequada análise do risco de suas operações, em especial no tocante à avaliação das condições das áreas de pouso não pavimentadas.
