**COMANDO DA AERONÁUTICA**  
**CENTRO DE INVESTIGAÇÃO E PREVENÇÃO DE**  
**ACIDENTES AERONÁUTICOS**

**RELATÓRIO FINAL**  
**A-006/CENIPA/2015**

<b>OCORRÊNCIA:</b>	<b>ACIDENTE</b>
<b>AERONAVE:</b>	<b>PR-HPR</b>
<b>MODELO:</b>	<b>R44II</b>
<b>DATA:</b>	<b>10JAN2015</b>

O presente Relatório Final refere-se ao acidente com a aeronave PR-HPR, modelo R44II, ocorrido em 10JAN2015, classificado como “colisão em voo com obstáculo”.

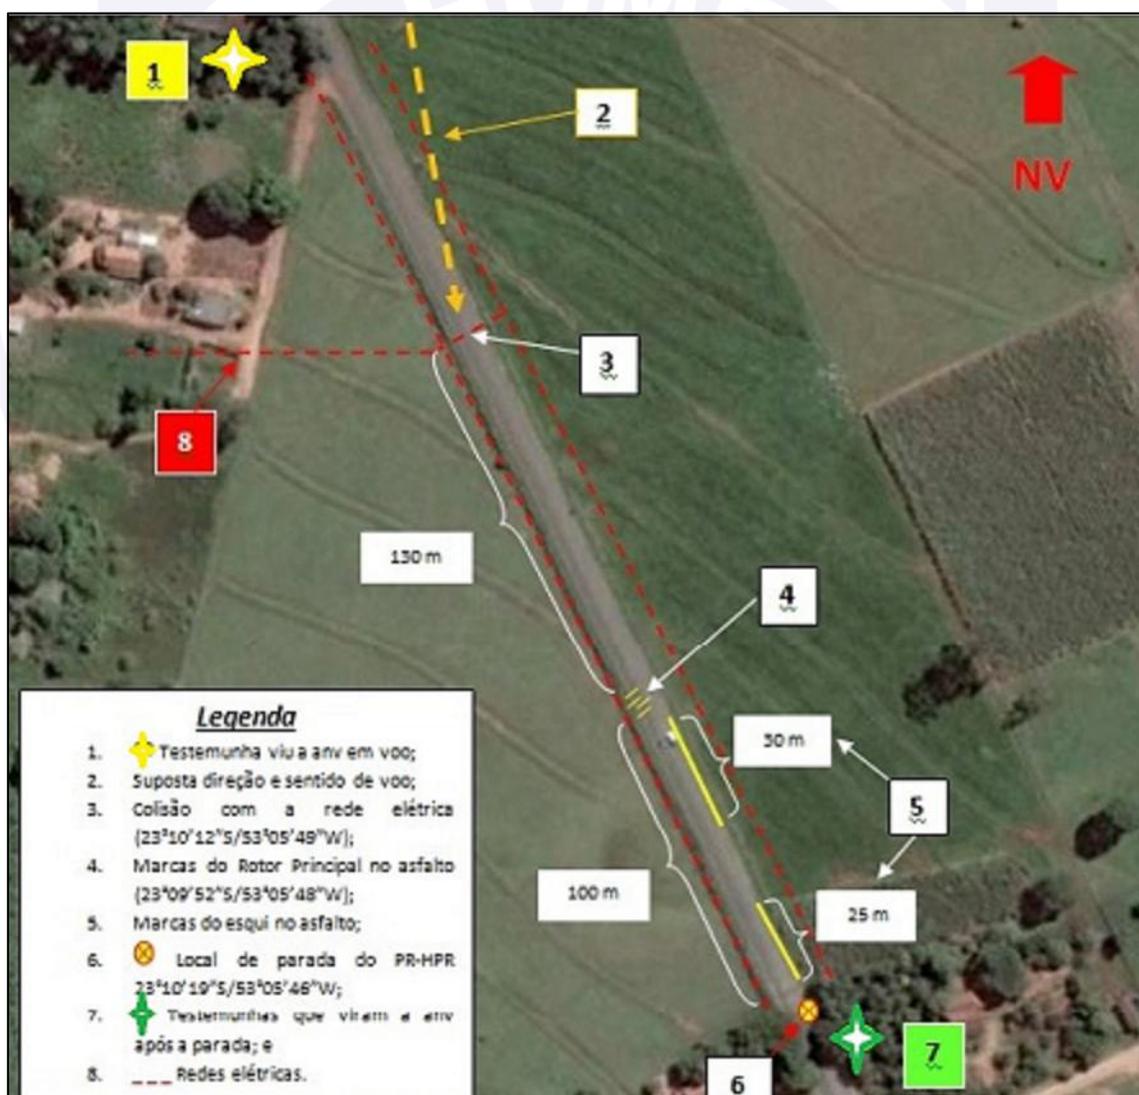
Figura 1- Croqui da trajetória da aeronave.

A distribuição dos destroços foi do tipo linear. O primeiro impacto identificado ocorreu contra o fio da rede elétrica. Em seguida, foram encontradas marcas da colisão do rotor principal contra o solo e, posteriormente, marcas dos esquis, indicando que a aeronave se arrastou sobre a rodovia por aproximadamente 250m até sua parada total.

Alguns componentes do helicóptero foram encontrados no trajeto entre a colisão com o fio e o ponto de concentração de destroços (Figura 1).

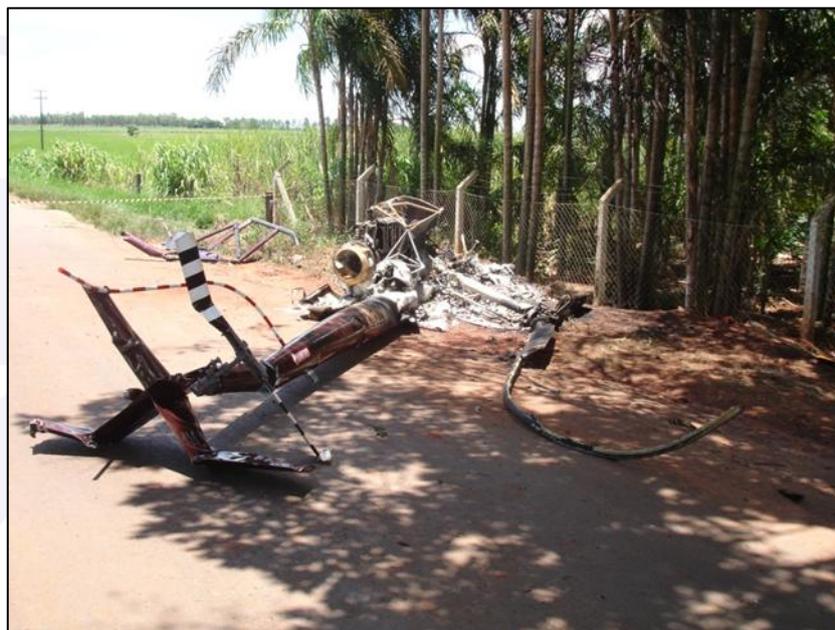
Figura 2 - Vista dos destroços do helicóptero.

O grau de destruição e carbonização da aeronave, causado pelo impacto e pelo fogo, impediu a verificação dos instrumentos e demais componentes do helicóptero (Figura 2).

Conforme declarações de observadores, o fogo teve início imediatamente após o impacto. O material de combustão foi o combustível da aeronave e a fonte de ignição foi originada em decorrência do forte atrito da aeronave contra o solo.
