**COMANDO DA AERONÁUTICA**  
**CENTRO DE INVESTIGAÇÃO E PREVENÇÃO DE**  
**ACIDENTES AERONÁUTICOS**

**RELATÓRIO FINAL SIMPLIFICADO**

DADOS DA OCORRÊNCIA					
DATA - HORA		INVESTIGAÇÃO		SUMA Nº	
05 MAR 2015 - 13:50 (UTC)		SERIPA IV		A-033/CENIPA/2015	
CLASSIFICAÇÃO		TIPO(S)		SUBTIPO(S)	
ACIDENTE		[SCF-NP] FALHA OU MAU FUNCIONAMENTO DE SISTEMA/COMPONENTE		COM TREM DE POUSO	
LOCALIDADE		MUNICÍPIO		UF	COORDENADAS
AERÓDROMO DE TERUEL IPANEMA ESTÂNCIA (SSIE)		CAMPO GRANDE		MS	20°35'58"S 054°36'09"W

DADOS DA AERONAVE					
MATRÍCULA		FABRICANTE		MODELO	
PT-LSS		BEECHCRAFT		E55	
OPERADOR			REGISTRO		OPERAÇÃO
PARTICULAR			TPP		PRIVADA

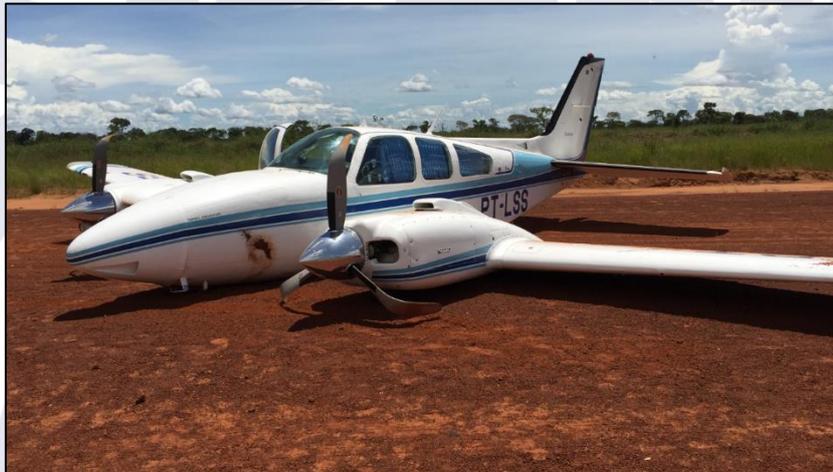
Durante a corrida após o pouso, a aeronave recolheu todas as pernas do trem, arrastando-se sobre a pista.

Figura 1 - Aeronave após a ocorrência.

A aeronave teve danos substanciais. Segundo relatos, os ocupantes saíram ilesos.

Divulgar os ensinamentos colhidos na presente investigação, a fim de alertar pilotos e operadores da aviação civil sobre a importância do fiel cumprimento das normas operacionais e dos manuais de voo das aeronaves, sobretudo o constante em *checklist*.

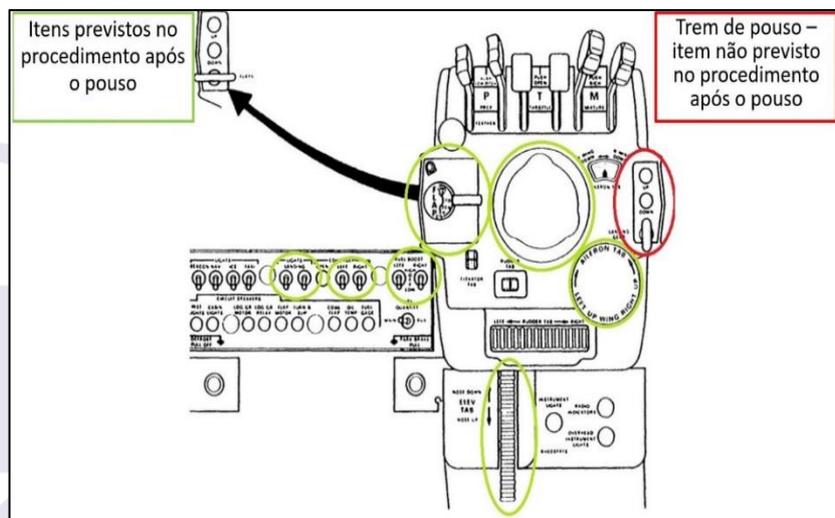
manuseio da refrigeração do motor e das bombas de combustível, dentre outros itens. Vários deles eram comandados no console central da aeronave ou no subpainel do piloto. O comando do trem de pouso também se encontrava no console central. (Figura 2).

Figura 2 - Figura ilustrativa da localização dos comandos dos itens previstos no procedimento após o pouso e localização do comando do trem.

A grande quantidade de comandos existentes em uma aeronave, bem como a proximidade entre eles, demanda do piloto conhecimento acerca de suas posições e atenção durante a realização dos procedimentos.

O não cumprimento da sequência correta do procedimento após o pouso, previsto em *checklist*, pode ter contribuído para um eventual erro do piloto em comandar inadvertidamente o recolhimento do trem de pouso.
