COMANDO DA AERONÁUTICA
CENTRO DE INVESTIGAÇÃO E PREVENÇÃO DE
ACIDENTES AERONÁUTICOS

RELATÓRIO FINAL SIMPLIFICADO

DADOS DA OCORRÊNCIA					
DATA - HORA		INVESTIGAÇÃO		SUMA N°	
13 AGO 2015 - 12:50 (UTC)		SERIPA IV		A-112/CENIPA/2015	
CLASSIFICAÇÃO		TIPO(S)		SUBTIPO(S)	
ACIDENTE		[SCF-PP] FALHA OU MAU FUNCIONAMENTO DO MOTOR		FALHA DO MOTOR EM VOO	
LOCALIDADE		MUNICÍPIO		UF	COORDENADAS
FORA DE AERÓDROMO		ITARIRI		SP	24°18'29"S 047°04'26"W

DADOS DA AERONAVE		
MATRÍCULA	FABRICANTE	MODELO
PT-OQW	CHINCUL SACAIFI	PA-25-260
OPERADOR		REGISTRO
AERO AGRÍCOLA DO VALE LTDA.		SAE-AG
		OPERAÇÃO
		AGRÍCOLA

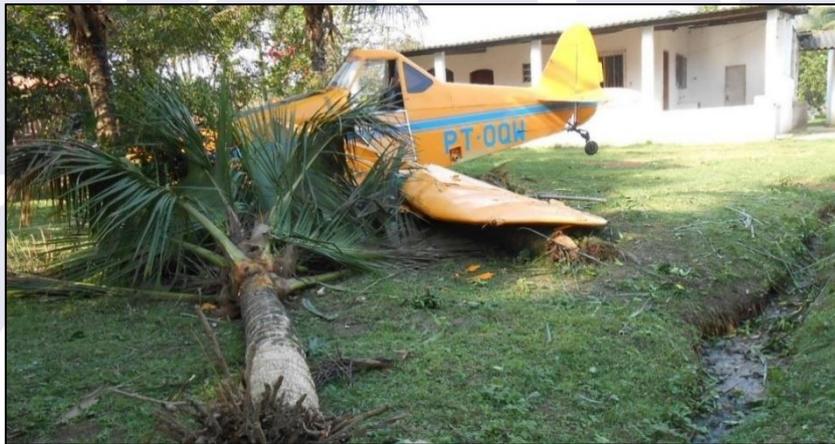
A aeronave teve danos substanciais. O piloto saiu ileso.

Figura 1 - Local da aterragem após a falha do motor.

- l) a aeronave teve danos substanciais no trem de pouso, fuselagem e asa direita;
- m) o piloto saiu ileso.

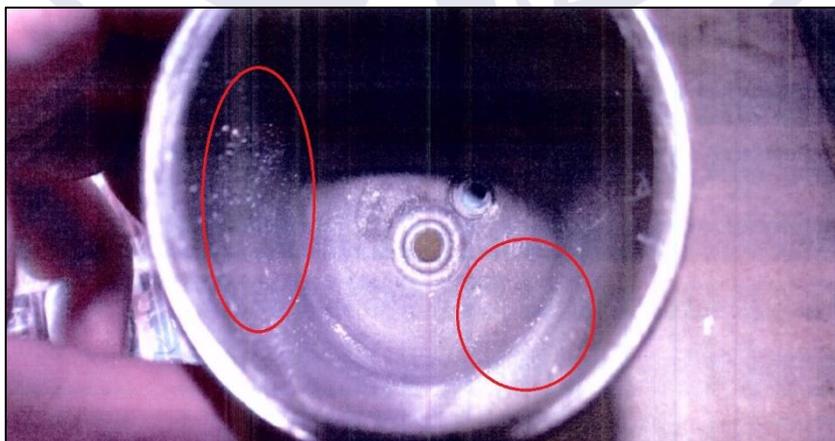
Foi procedida a desmontagem e análise do motor e de seus componentes por especialista do Departamento de Ciência e Tecnologia Aeroespacial (DCTA), acompanhada pelos investigadores. Nessa análise, foi observada uma espessa camada de um pó branco contaminante em vários componentes do sistema de combustível do motor e, principalmente, na região interna do filtro de combustível (Figuras 2 e 3).

Figura 2 - Vista do interior do copo do filtro de combustível com pontos de contaminação.

Análises espectrométricas indicaram que se tratava de chumbo, componente da gasolina de aviação, que se precipitou e ficou depositado na tela do filtro de combustível da aeronave. Isso fez com que o fornecimento de combustível para o motor ficasse restringido, ocasionando a sua perda de potência.

- h) havia grande quantidade de chumbo nos elementos filtrantes do filtro de combustível, diminuindo o fluxo de combustível para o motor, conforme laudo técnico emitido pelo DCTA;

Atuar junto à Aero Agrícola do Vale Ltda., a fim de alertar aquele operador sobre a importância do correto acondicionamento da gasolina de aviação para o uso em operações aeroagrícolas, em especial, no que é preconizado nas normas ABNT NBR 15216 de 07/2010 e Resolução ANP nº 18 de 26JUL2006.

Divulgar os ensinamentos colhidos na presente investigação, a fim de alertar pilotos e operadores da aviação civil sobre a importância do correto acondicionamento da gasolina de aviação para o uso em operações aeroagrícolas, em especial, no que é preconizado nas normas ABNT NBR 15216 de 07/2010 e Resolução ANP nº 18 de 26JUL2006.

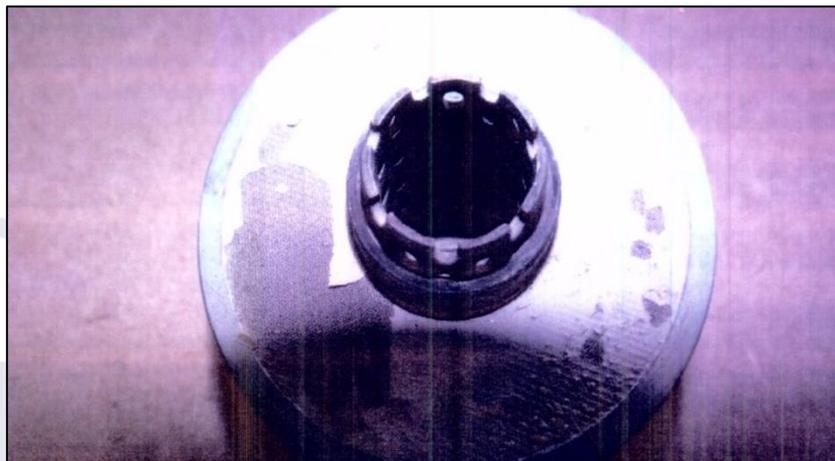
Figura 3 - Vista geral do elemento filtrante com depósitos (camada de pó branco) no primeiro disco.

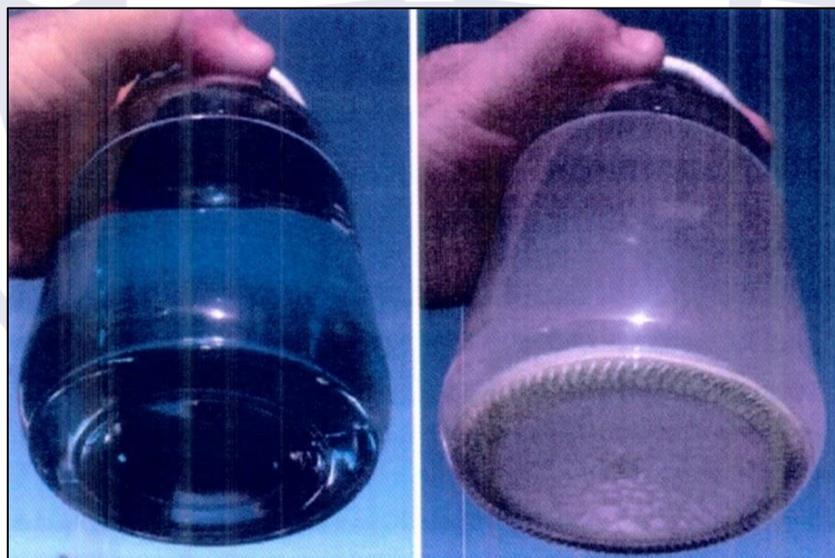
Após algumas horas de exposição ao sol, ocorreu a precipitação do chumbo da gasolina e, precisamente, após dezessete horas de exposição, a quantidade de metal precipitado foi bastante significativa (Figura 4).

Figura 4 - Efeitos da exposição da gasolina de aviação à luz solar após dezessete horas.

Naquela ocasião, tendo a gasolina de aviação utilizada pelo PT-OQW no dia da ocorrência, sido acondicionada e transportada em embalagens translúcidas ou transparentes, poderia ter ocorrido sua exposição à luz solar, sendo os efeitos do chumbo no combustível os mesmos ocorridos durante o experimento.

- i) a exposição da gasolina de aviação (AVGAS) à luz solar pode ter provocado a precipitação de chumbo;
- j) o piloto relatou que, durante a aplicação de defensivo agrícola, ao realizar a curva de reversão para o segundo tiro, o motor da aeronave perdeu potência, não sendo possível continuar o voo controlado;

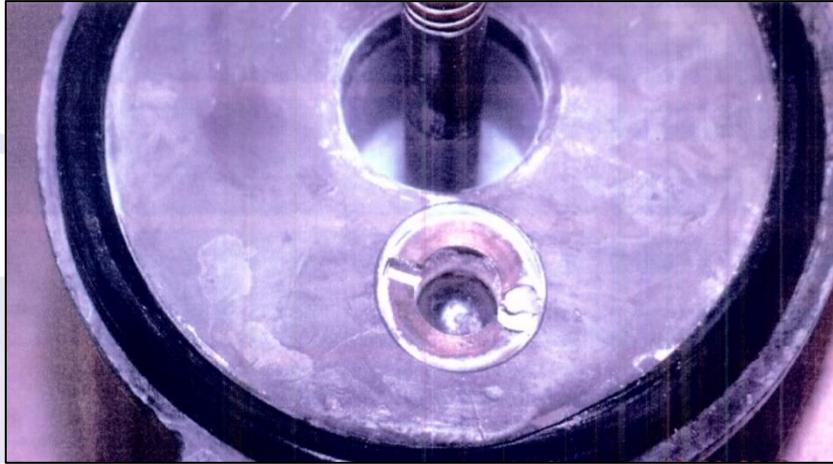
Além disso, houve também o bloqueio da válvula *by pass* do filtro de combustível pelo mesmo agente contaminante encontrado no interior do componente e em seu elemento filtrante (Figura 5).

Figura 5 - Vista do cabeçote do filtro mostrando a válvula *by pass* com depósitos de resíduos.

Sendo assim, a perda de potência do motor da aeronave PT-OQW pode ter sido consequência do inadequado armazenamento e/ou o transporte do combustível fora dos padrões estabelecidos pela norma ABNT NBR 15216 de 07/2010, que tratava sobre "Armazenamento de combustíveis - Controle da qualidade no armazenamento, transporte e abastecimento de combustíveis de aviação" e Resolução ANP nº 18 de 26JUL2006, que tratava sobre "Regula o exercício da atividade de revenda de combustíveis de aviação".
