**COMANDO DA AERONÁUTICA**  
**CENTRO DE INVESTIGAÇÃO E PREVENÇÃO DE**  
**ACIDENTES AERONÁUTICOS**

**RELATÓRIO FINAL**  
**A-151/CENIPA/2016**

<b>OCORRÊNCIA:</b>	<b>ACIDENTE</b>
<b>AERONAVE:</b>	<b>PR-IDR</b>
<b>MODELO:</b>	<b>AS 350 B3</b>
<b>DATA:</b>	<b>19NOV2016</b>

O presente Relatório Final refere-se ao acidente com a aeronave PR-IDR, modelo AS 350 B3, ocorrido em 19NOV2016, classificado como “[LOC-I] Perda de controle em voo”.

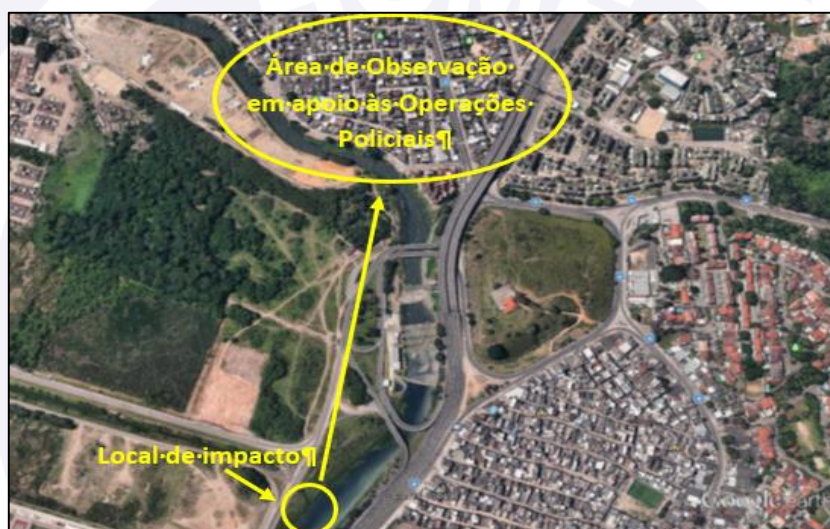
A aeronave colidiu contra o solo (terreno macio) na margem de um rio, próximo da área onde ocorriam as ações policiais em solo, com um alto ângulo de impacto e alta velocidade vertical.

Figura 1 - Local do impacto na margem de um rio, próximo ao local das operações policiais.

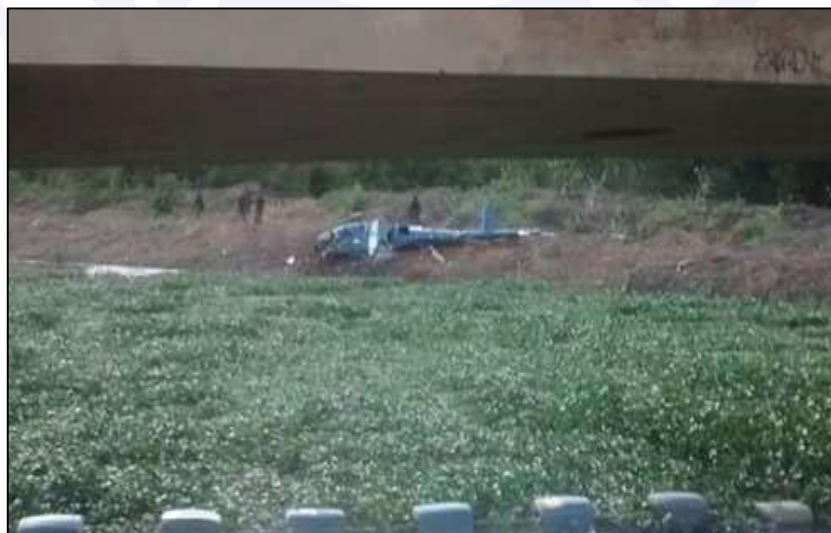
Os destroços estavam concentrados, e a aeronave apresentava atitude de 45° para baixo, em torno de seu eixo lateral, e com inclinação à direita de, aproximadamente, 80° em torno de seu eixo longitudinal (Figuras de 1 a 7).

Figura 2 - Vista geral da aeronave após o impacto contra o solo na margem de um rio.

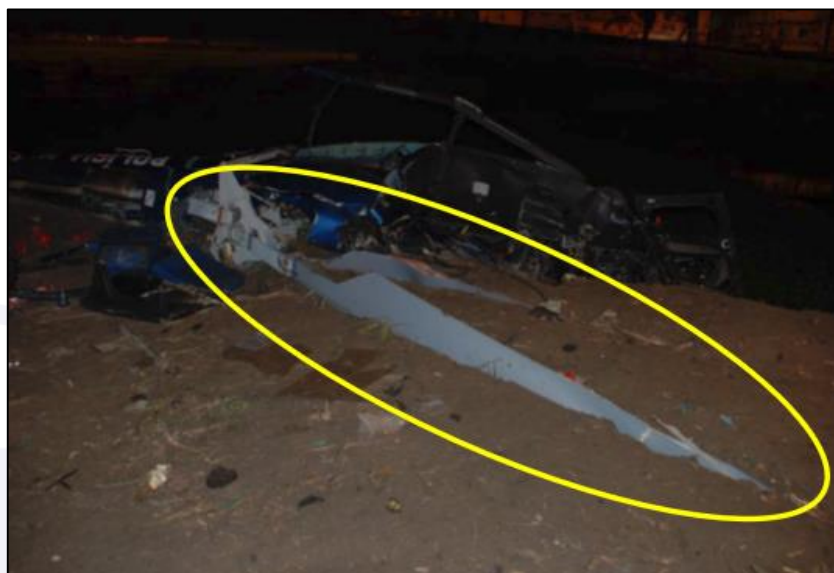
Figura 3 - Vista superior dos destroços, com destaque para duas pás do rotor principal parcialmente enterradas no terreno.

As pás do rotor principal apresentavam danos significativos, com delaminações na longarina e deformações nos bordos de ataque e de fuga das pás, características típicas de impacto com rotação do rotor principal.

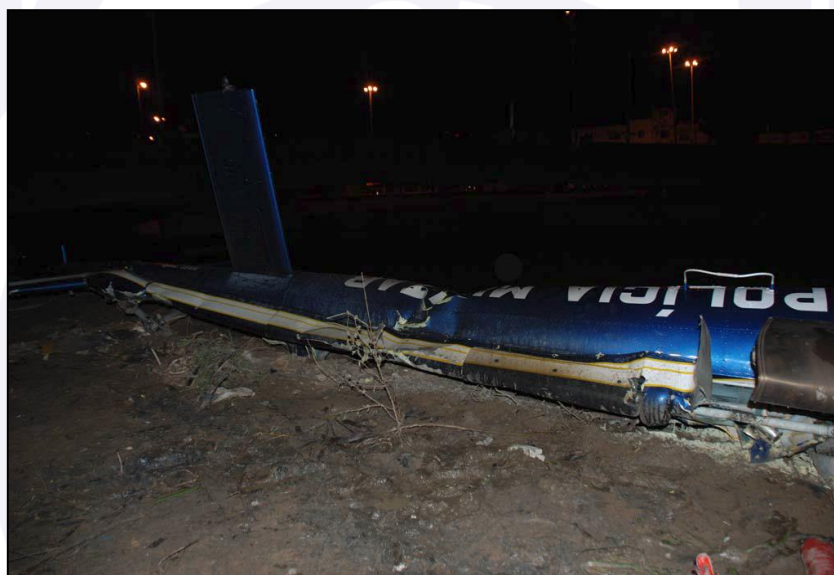
Figura 4 - Vista superior de parte do cone de cauda da aeronave.

O cone de cauda ainda estava alinhado à estrutura, mas desconectado como resultado do cisalhamento completo do acoplamento.

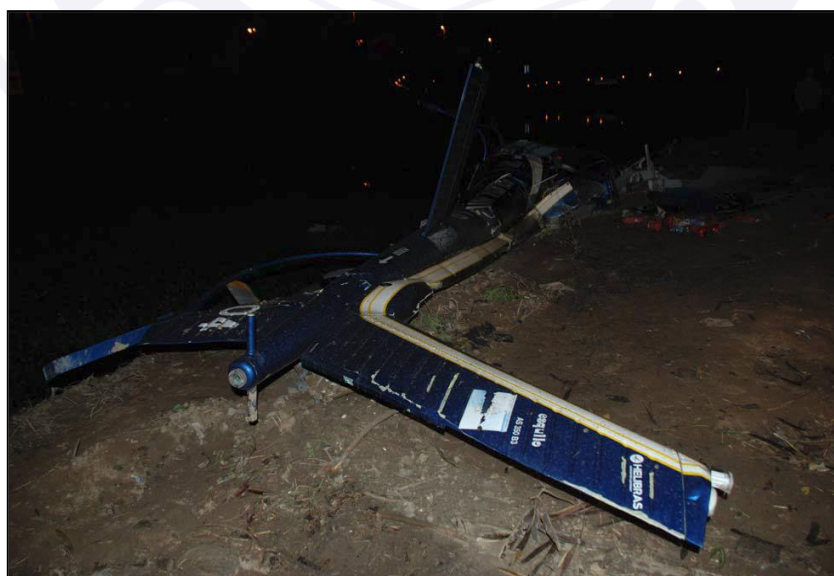
Figura 5 - Vista traseira da aeronave.

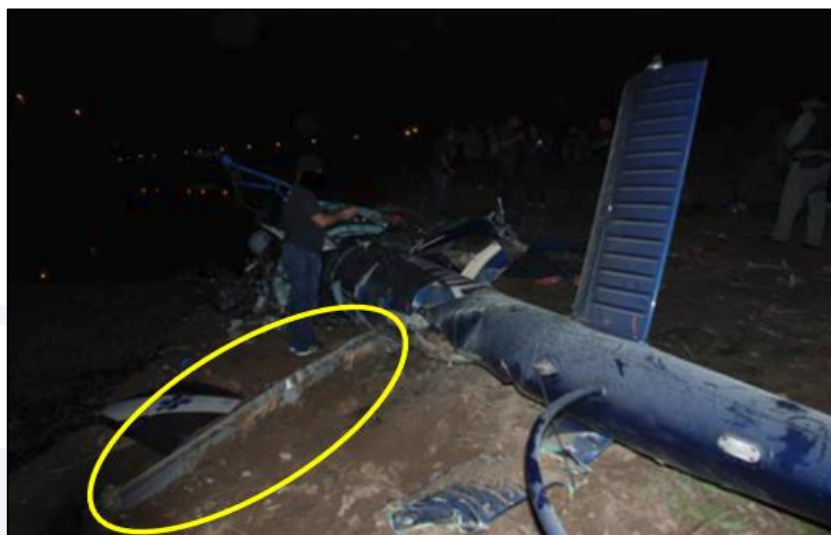
Figura 6 - Vista traseira esquerda da aeronave, com destaque para a terceira pá do rotor principal.

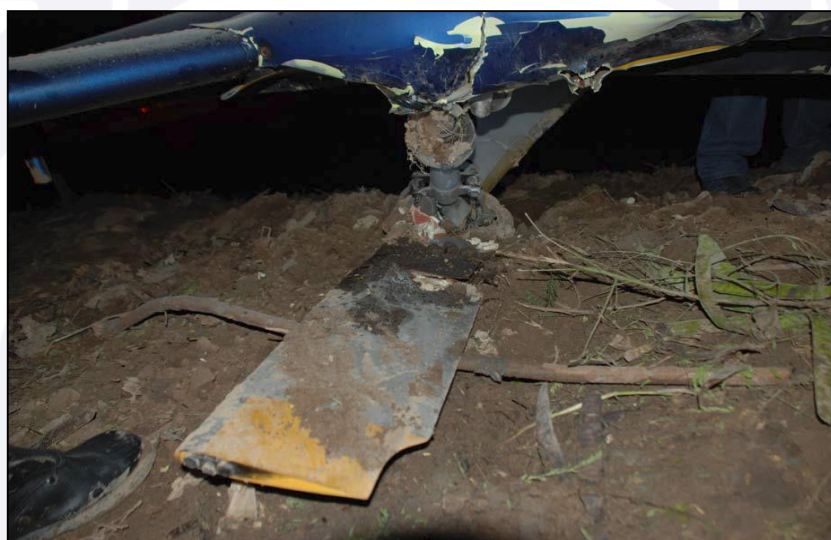
Figura 7 - Rotor de cauda da aeronave.

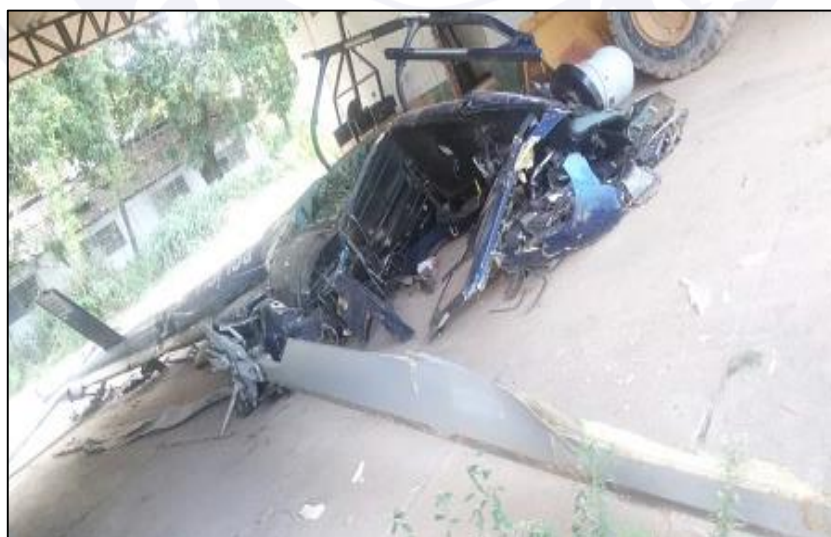
O lado direito da fuselagem, incluindo a cabine, a estrutura inferior e o cone de cauda apresentavam danos significativos, com achatamento pelas forças de impacto (Figura 8).

Figura 8 - Maiores danos à aeronave localizados no lado direito e com características de achatamento.

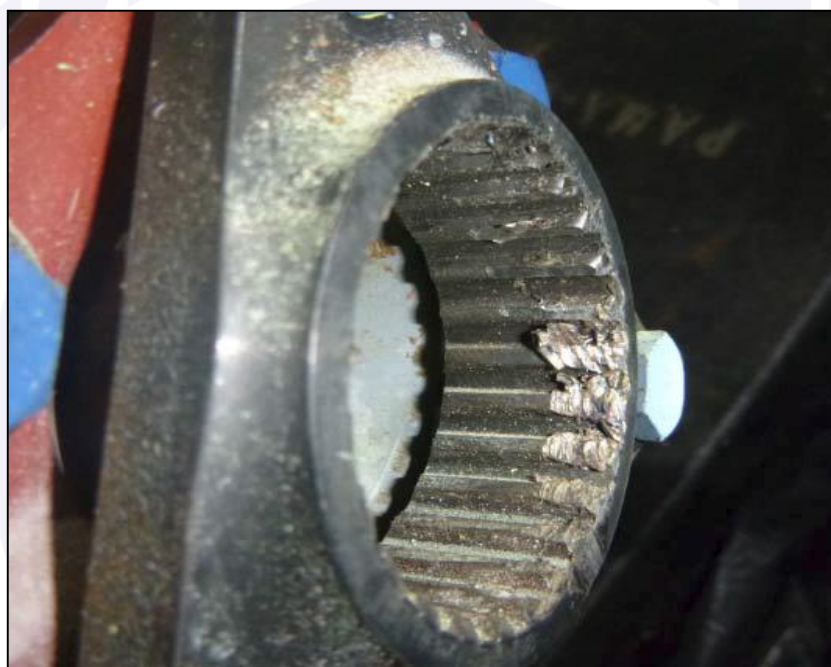
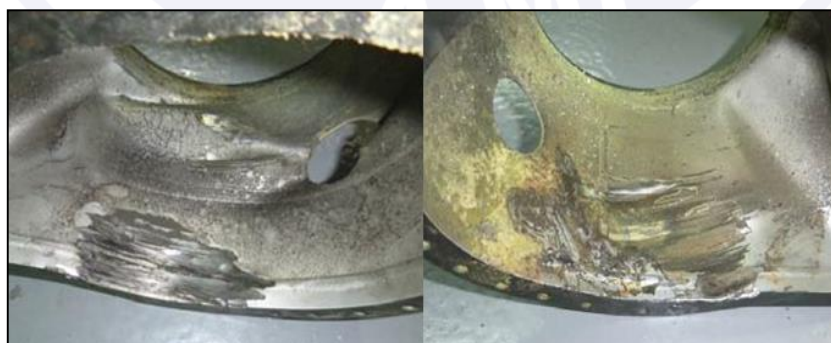
Foram identificados danos com características rotacionais no conjunto do acoplamento do motor com a MGB, compatível com um eixo que estava girando no momento do impacto (Figuras 9 e 10).

Figura 9 - Evidências de danos rotacionais nas estrias internas da *flange* do eixo do motor.

Figura 10 - Evidências de dano rotacional entre o tubo de conexão do motor e o eixo de saída do motor (conjunto da roda livre).

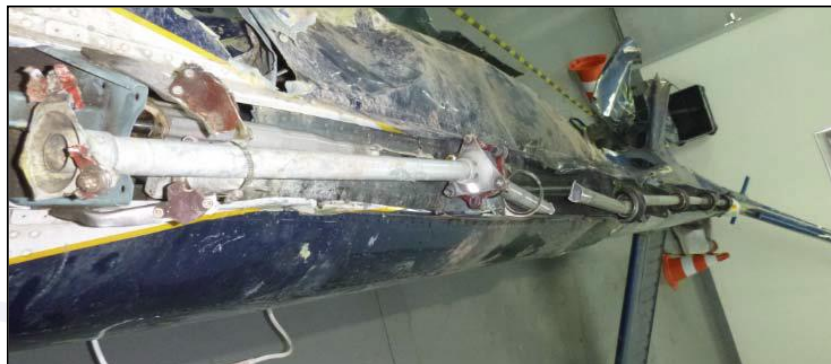
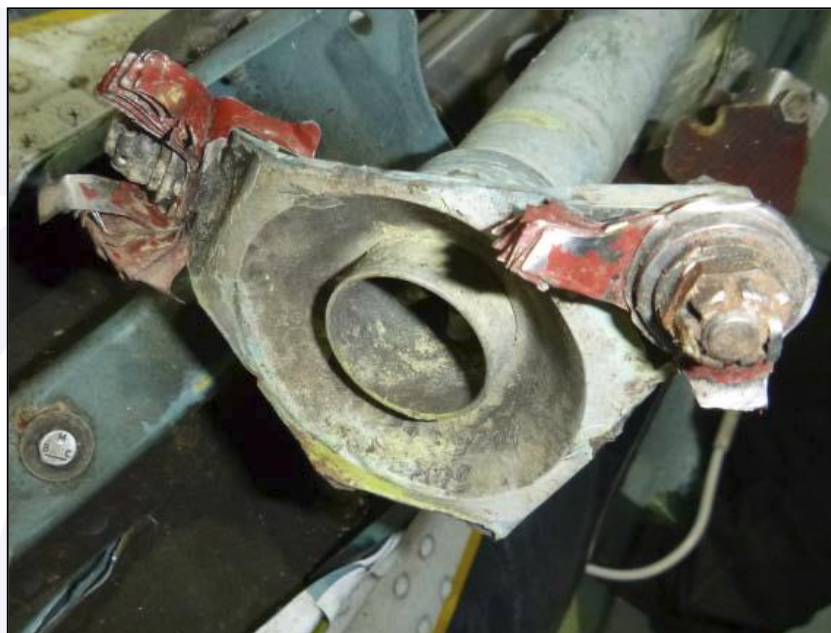
O conjunto do eixo de acionamento do rotor de cauda apresentava danos significativos e deformações típicas de sobrecarga (Figuras 11 e 12).

Figura 11 - Vista geral do conjunto do eixo de acionamento do rotor de cauda.

Figura 12 - Evidências de danos por sobrecarga nas partes restantes do *flexible coupling* do eixo de acionamento do rotor de cauda.

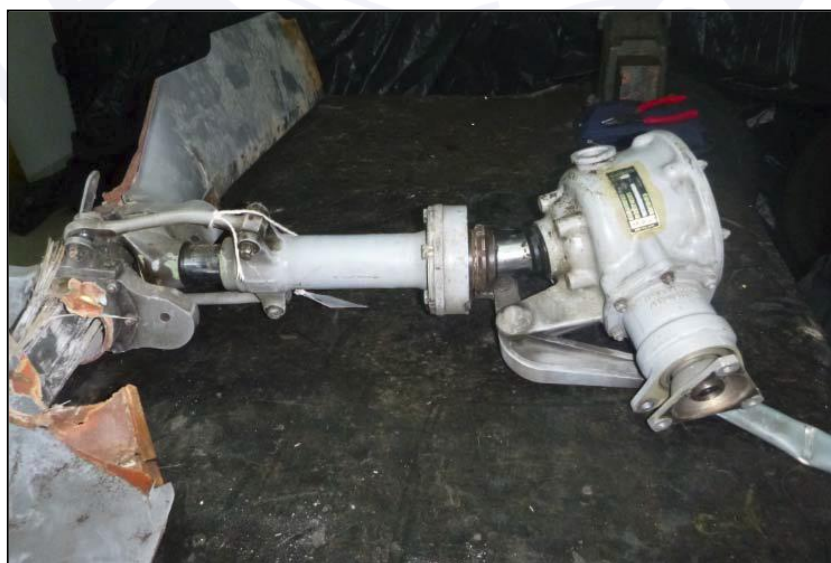
A *Tail Rotor Gear Box* (TGB - caixa de transmissão traseira) e a cabeça do rotor de cauda apresentavam danos consistentes com deformações causadas por impacto da aeronave contra o solo (Figuras 13 e 14).

Figura 13 - Caixa de transmissão traseira com danos compatíveis com o impacto da aeronave contra o solo.

Não foram encontradas partículas magnéticas no *plug magnético* da TGB.

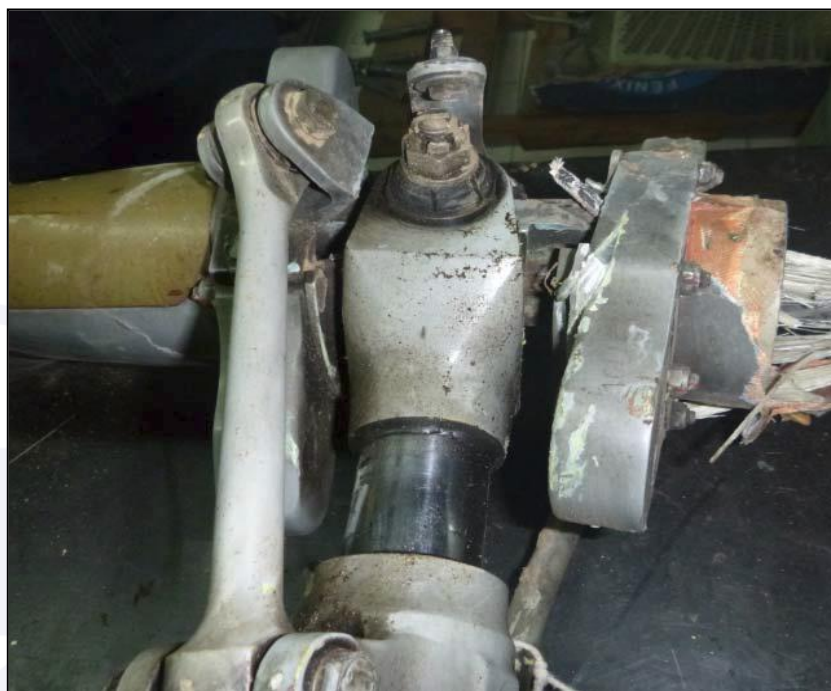
Figura 14 - Cabeça do rotor de cauda com danos compatíveis com o impacto da aeronave contra o solo.

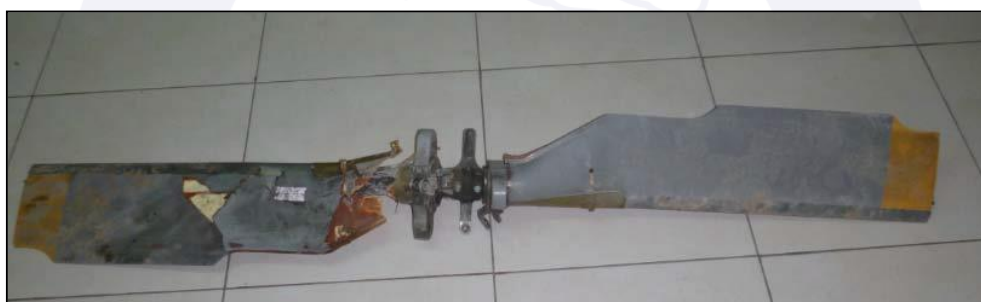
As pás do rotor de cauda apresentavam danos compatíveis com o impacto (Figura 15).

Figura 15 - Pás do rotor de cauda com danos compatíveis com o impacto da aeronave contra o solo.

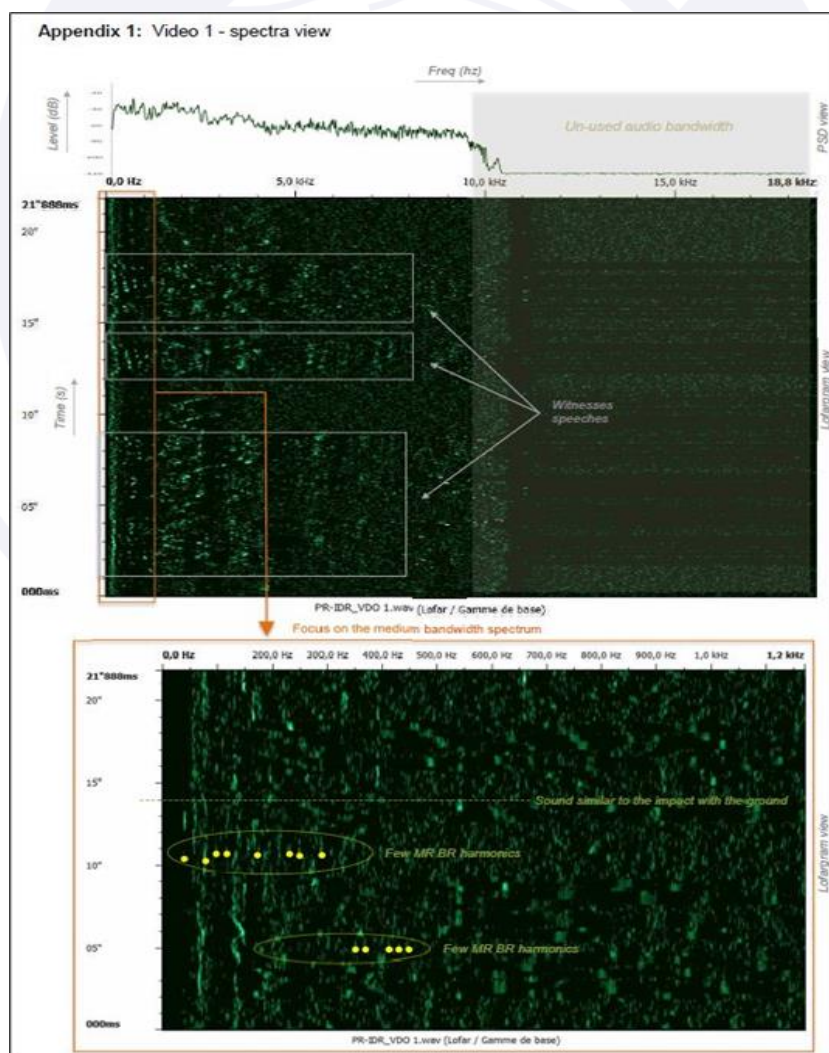
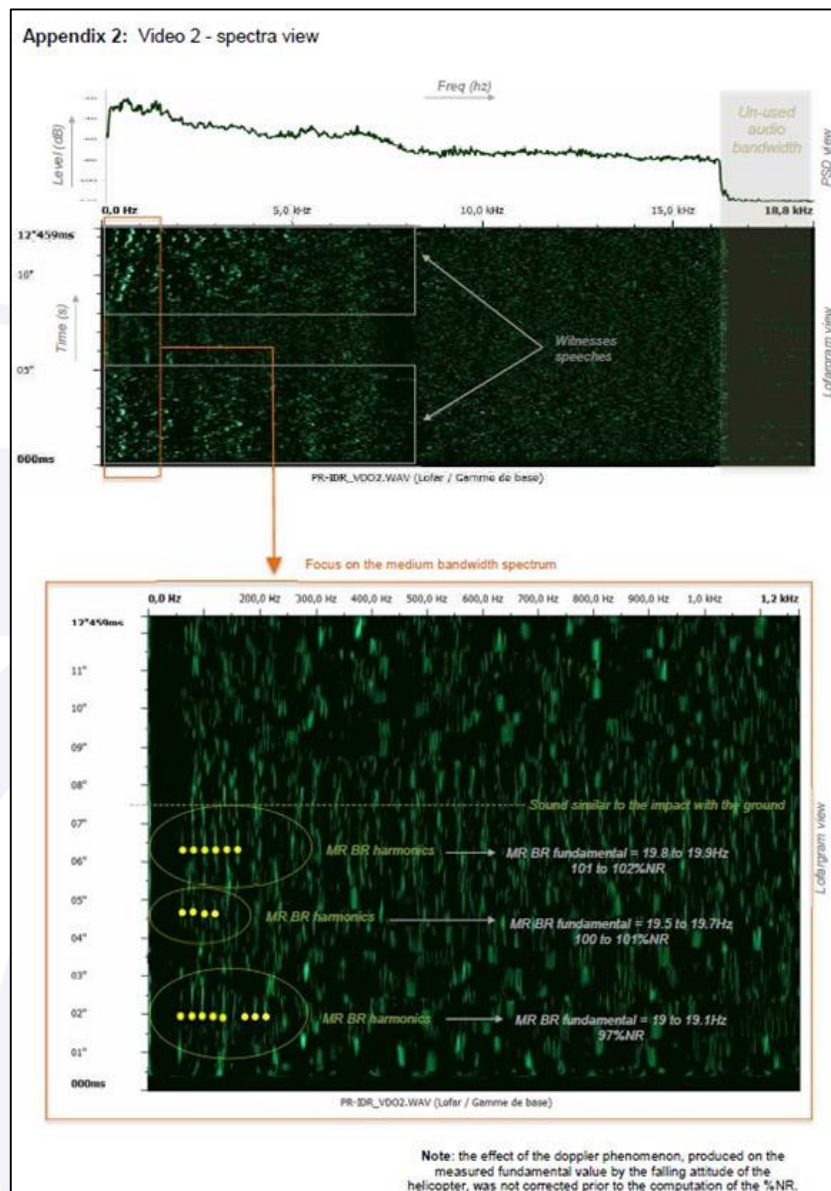
Figura 16 - Análise espectral do áudio do vídeo 1 do acidente. Fonte: BEA.

Figura 17 - Análise espectral do áudio do vídeo 2 do acidente. Fonte: BEA.

Nos vídeos, foi possível perceber que, durante os últimos treze segundos do voo, o helicóptero estava descendo rapidamente e com movimento contínuo de guinada.

A frequência das pás do rotor principal foi a única informação que pôde ser extraída dos áudios dos vídeos. A análise espectral revelou que as frequências harmônicas das pás do rotor principal eram compatíveis com um rotor variando entre 97% e 102% de NR.
