**COMANDO DA AERONÁUTICA**  
**CENTRO DE INVESTIGAÇÃO E PREVENÇÃO DE**  
**ACIDENTES AERONÁUTICOS**

**RELATÓRIO FINAL**  
**A-049/CENIPA/2016**

<b>OCORRÊNCIA:</b>	<b>ACIDENTE</b>
<b>AERONAVE:</b>	<b>PR-ZRA</b>
<b>MODELO:</b>	<b>CA-9</b>
<b>DATA:</b>	<b>19MAR2016</b>

O presente Relatório Final refere-se ao acidente com a aeronave PR-ZRA, modelo CA-9, ocorrido em 19MAR2016, classificado como “[LOC-I] Perda de controle em voo”.

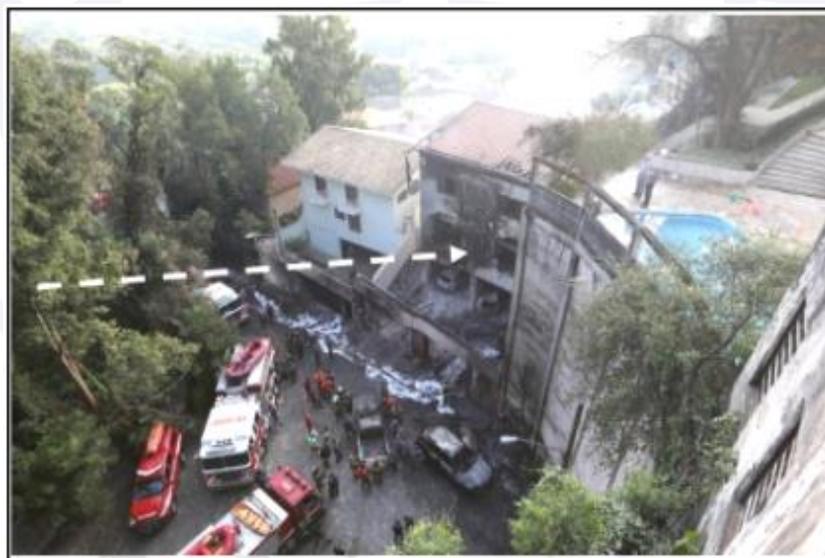
Figura 8 - Trajetória final e local de impacto da aeronave.

Após a decolagem, a aeronave não ganhou altura conforme o esperado e colidiu, primeiramente, contra arbustos de um terreno e, posteriormente, contra a fachada de uma residência de dois andares, localizada cerca de 240 metros à direita da cabeceira original da pista 12 de SBMT (Figura 8).

O impacto e o incêndio que se seguiu provocaram danos substanciais à parte frontal desse imóvel.

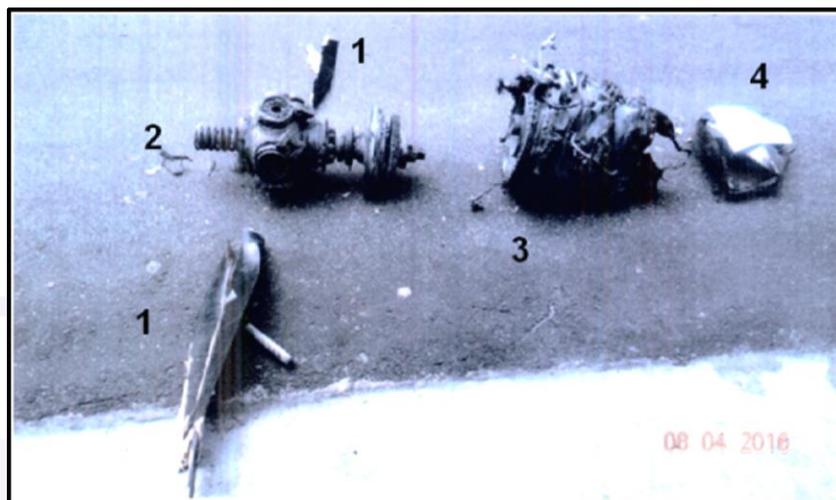
Marcas de roçamento no rotor do estágio centrífugo de compressão e nos três estágios de turbina, a presença de material superaquecido depositado em aletas e a existência de material que foi ingerido pelo motor em seu interior, dentre outros aspectos, corroboraram essa conclusão.

Figura 9 - Partes do grupo motopropulsor: 1) pás da hélice; 2) caixa de redução; 3) seção quente; 4) carenagem.

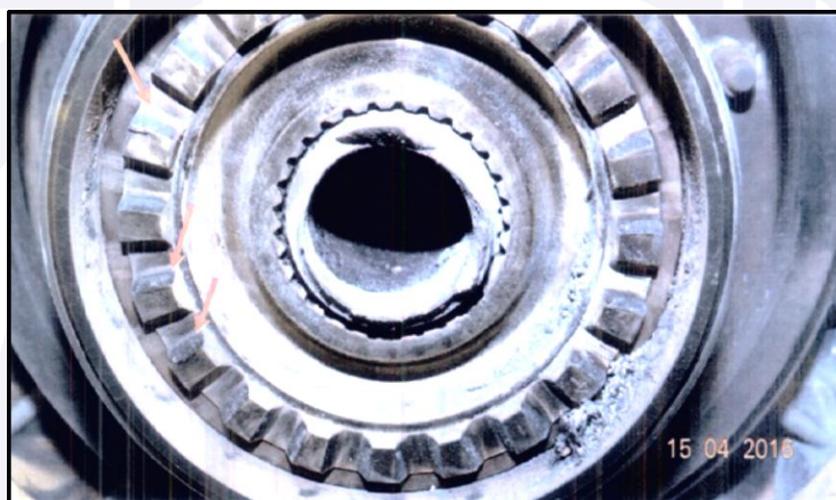
Figura 10 - Estágio centrífugo do compressor mostrando danos aos dentes trapezoidais, eixo cisalhado por sobrecarga e depósito de material fragmentado.

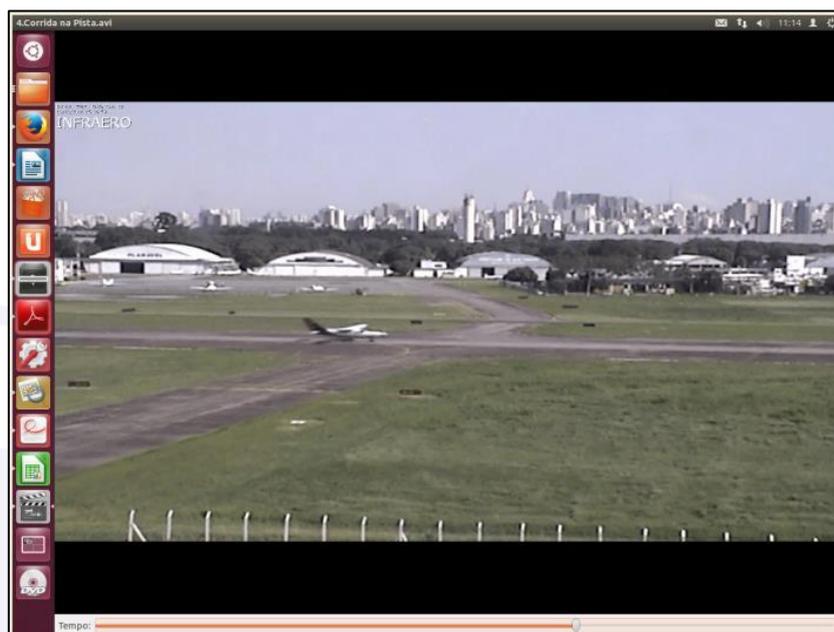
Essas imagens demonstram, inicialmente, uma aparente normalidade no início da corrida na pista.

Figura 11 - Corrida de decolagem (vista da lateral direita da pista).

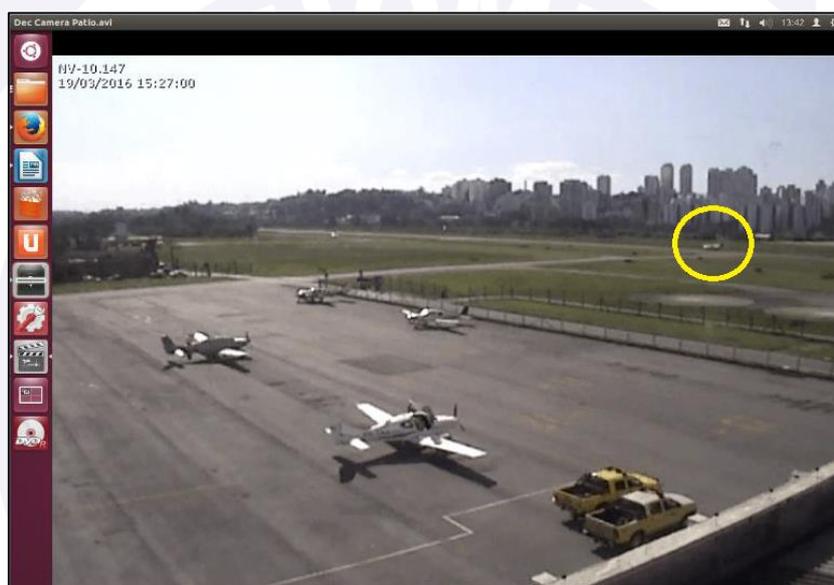
Figura 12 - Corrida de decolagem (vista da lateral esquerda da pista).

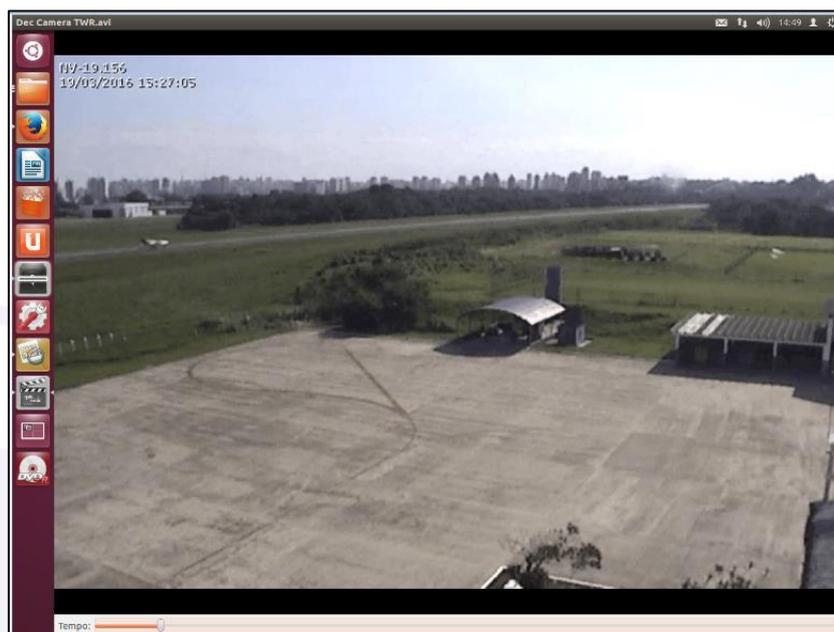
Figura 13 - Corrida de decolagem (vista da lateral direita da pista).

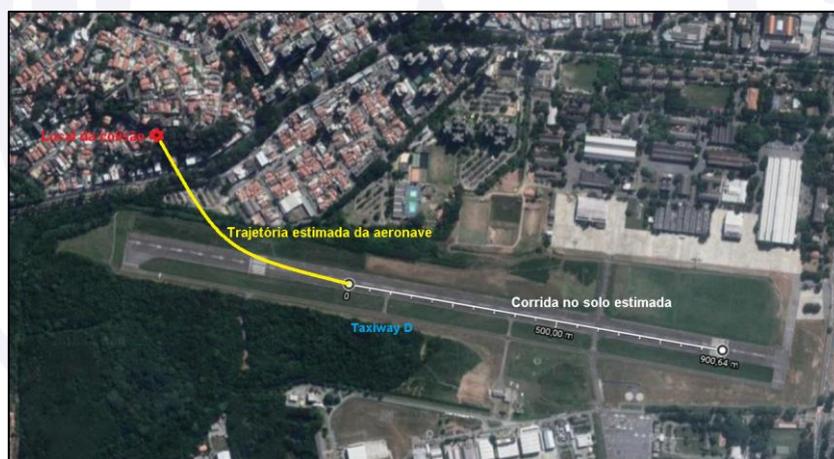
Assim, estimou-se que a saída do solo ocorreu a cerca de 900 metros da cabeceira 30 e que, durante a corrida na pista, foi atingida uma velocidade de 87,47kt.

Figura 14 - Croqui da trajetória de decolagem em SBMT.

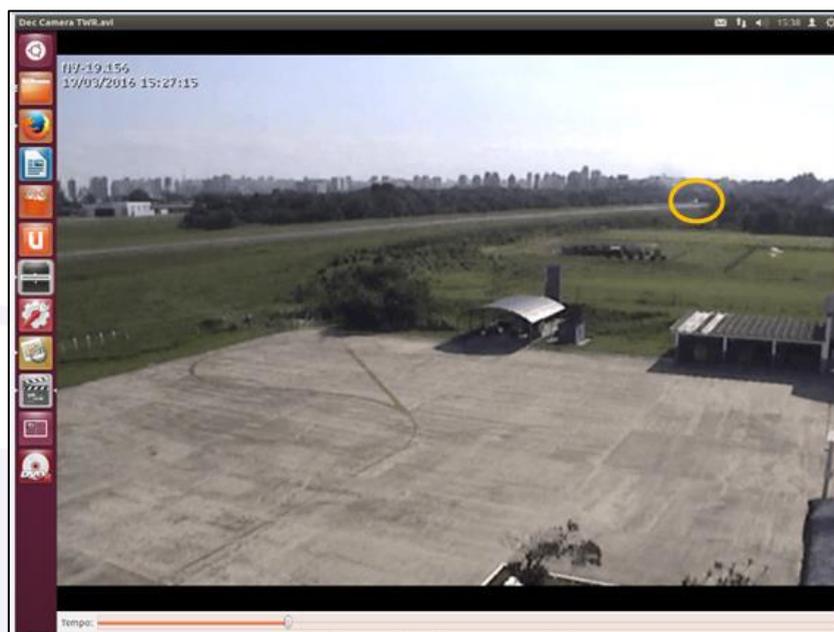
Uma das últimas imagens da decolagem, capturada pela câmera localizada na Torre de Controle (Figura 15), sugere que, ao cruzar as marcas da cabeceira 12 deslocada, a aeronave ainda estava muito próxima do solo, corroborando as declarações sobre a dificuldade que o avião demonstrava para ganhar altura.

Figura 15 - Corrida de decolagem (vista direita), dez segundos após a Figura 13.

No entanto, é possível que a altitude da pista (2.369ft) e a temperatura elevada (31°C), associadas ao peso próximo ao máximo de decolagem, tenham degradado o desempenho da aeronave, o que explicaria a dificuldade, observada pelos controladores de voo e registrada pelas câmeras do aeroporto, para ganhar altura.
