COMANDO DA AERONÁUTICA
CENTRO DE INVESTIGAÇÃO E PREVENÇÃO DE
ACIDENTES AERONÁUTICOS

RELATÓRIO FINAL SIMPLIFICADO

DADOS DA OCORRÊNCIA				
DATA - HORA	INVESTIGAÇÃO	SUMA Nº		
05FEV2016 - 14:30 (UTC)	SERIPA IV	A-029/CENIPA/2016		
CLASSIFICAÇÃO	TIPO(S)	SUBTIPO(S)		
ACIDENTE	[BIRD] COLISÃO COM AVE/ [LOC-I] PERDA DE CONTROLE EM VOO	NIL		
LOCALIDADE	MUNICÍPIO	UF	COORDENADAS	
FORA DE AERÓDROMO	MESÓPOLIS	SP	19°58'39"S	050°34'47"W

DADOS DA AERONAVE		
MATRÍCULA	FABRICANTE	MODELO
PT-VYJ	EMBRAER	EMB-202A
OPERADOR	REGISTRO	OPERAÇÃO
APLITEC AERO AGRÍCOLA LTDA.	SAE-AG	AGRÍCOLA

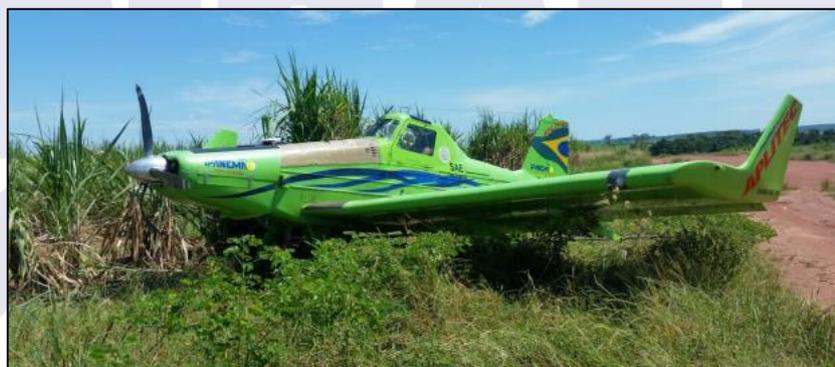
Na final para o pouso, a baixa altura, houve perda de sustentação da asa direita. O piloto não conseguiu recuperar o controle da aeronave antes do toque no solo, que ocorreu de maneira brusca, ocasionando a saída pela lateral direita da área de pouso.

Figura 1 - Posição final do PT-VYJ após o toque no solo.

A aeronave teve danos substanciais.

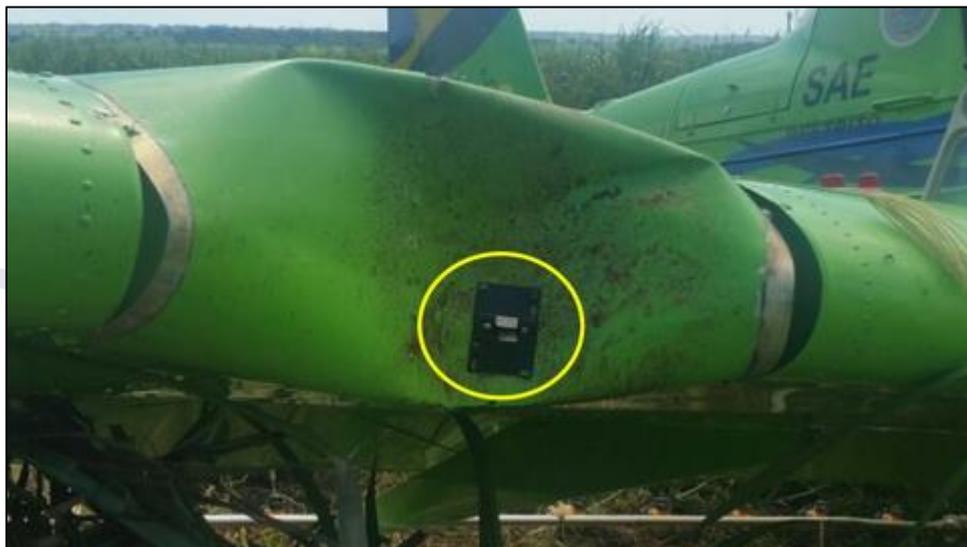
Após a parada total, o piloto saiu ileso da aeronave e não constatou outros danos além dos que foram causados pela colisão com a ave (amassamento do bordo de ataque da asa direita) e do toque da hélice contra o solo (Figuras 2 e 3).

Figura 2 - Danos ao bordo de ataque da asa direita, com destaque para o detector de estol.

Com relação ao impacto contra a ave, houve amassamento do bordo de ataque e, por consequência, alteração no perfil aerodinâmico, o que ocasionou a perturbação no escoamento de ar e afetou a capacidade de gerar sustentação da asa direita (Figura 2).

Além do dano ao bordo de ataque, possivelmente, houve dano ao detector de estol, instalado no mesmo local do impacto (Figura 2). Esse equipamento fornecia um alarme sonoro-luminoso entre 6 e 12mph acima da velocidade de estol. Porém, uma vez que ele foi atingido, as informações fornecidas, caso ainda estivessem disponíveis, estariam comprometidas, pois não se sabia, no momento da colisão, a extensão dos danos e a condição de operacionalidade do sensor.

Nesse sentido, a técnica de pouso empregada revelou-se inadequada para a situação vivenciada pela aeronave, pois além da alteração no perfil aerodinâmico da asa direita, o detector de estol, possivelmente, não estava funcionando. Isso pode ter permitido que, na curta final, com a redução da velocidade, tenha havido o estol da asa direita sem que o piloto tenha sido alertado da proximidade daquela condição.

Divulgar os ensinamentos colhidos na presente investigação, a fim de alertar pilotos e operadores da aviação agrícola sobre as implicações decorrentes de uma colisão com fauna em superfícies de sustentação, notadamente as consequências desses danos quando da redução de velocidade durante as fases de aproximação e pouso.

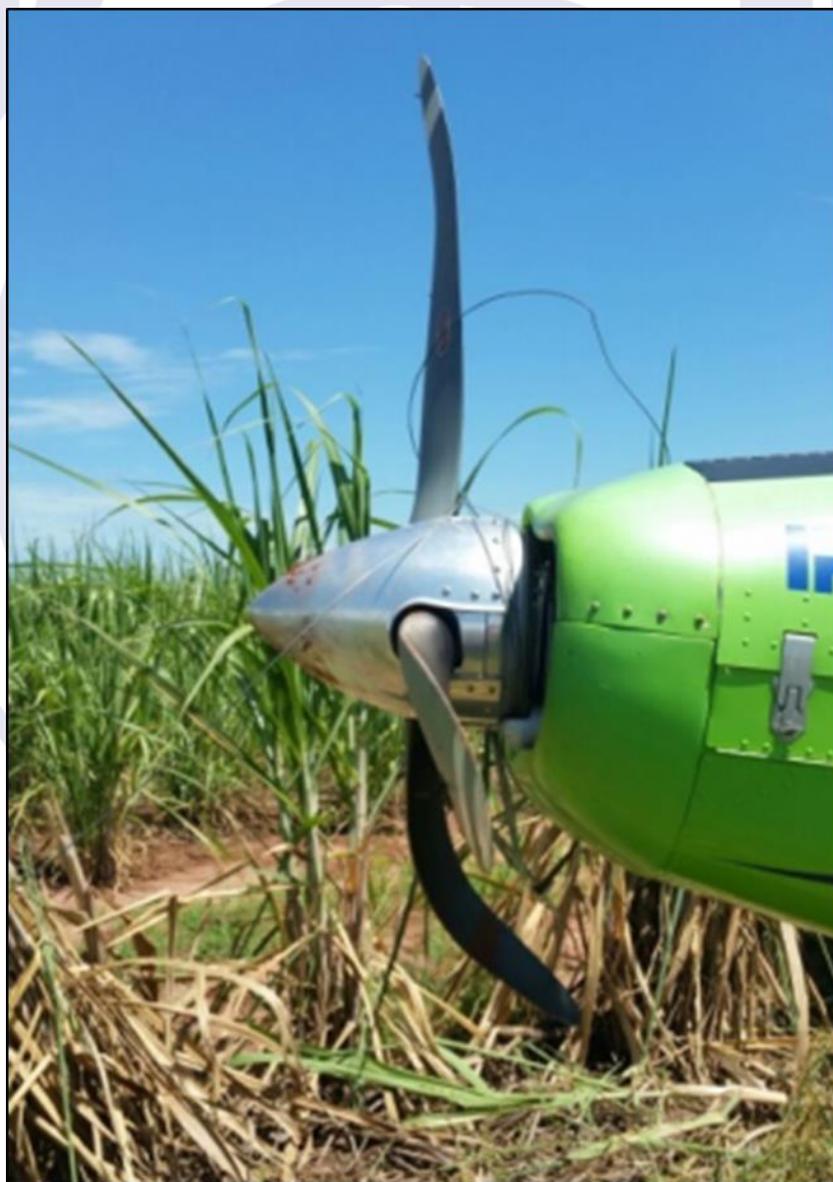
Antes do pouso, na final, a baixa altura, houve perda de sustentação da asa direita. Não foi possível recuperar o controle antes do toque no solo, que ocorreu de maneira brusca, ocasionando a saída pela lateral direita da área de pouso. A excursão ocorreu com baixa velocidade, de forma que a aeronave entrou por poucos metros na área de plantio. Houve toque da hélice contra o solo e parada brusca do motor.

Figura 3 - Danos à hélice.
