COMANDO DA AERONÁUTICA
CENTRO DE INVESTIGAÇÃO E PREVENÇÃO DE
ACIDENTES AERONÁUTICOS

RELATÓRIO FINAL SIMPLIFICADO

DADOS DA OCORRÊNCIA					
DATA - HORA		INVESTIGAÇÃO		SUMA N°	
10 FEV 2016 - 13:00 (UTC)		SERIPA IV		I-033/CENIPA/2016	
CLASSIFICAÇÃO		TIPO(S)		SUBTIPO(S)	
INCIDENTE		FALHA DE SISTEMA / COMPONENTE		NIL	
LOCALIDADE		MUNICÍPIO		UF	COORDENADAS
AERÓDROMO DE ITANHAÉM (SDIM)		ITANHAÉM		SP	24°09'53"S 046°47'08"W

DADOS DA AERONAVE		
MATRÍCULA	FABRICANTE	MODELO
PR-LDM	SIKORSKY AIRCRAFT	S-76C
OPERADOR	REGISTRO	OPERAÇÃO
LÍDER TAXI AEREO SA - AIR BRASIL	TPX	TÁXI-AÉREO

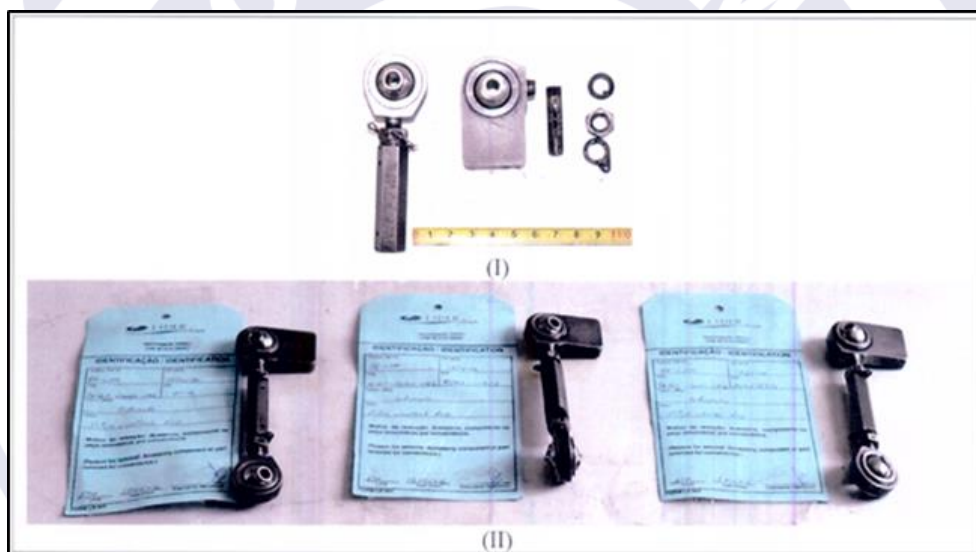
Na inspeção realizada pelo setor de manutenção da empresa no sistema do rotor de cauda, foi detectado que o *link* de um dos quatro *pitch control rods* (Sikorsky PN 76103-05003-042, S/N A063-02718) estava fraturado (Figura 1).

Figura 1 - Em (I) o *link* do *pitch control rod* do rotor de cauda fraturado e em (II) os três *links* intactos.

Os links intactos não apresentaram indícios de trincas na superfície ou qualquer outro dano visível.

Foram realizadas ações de manutenção após o incidente, tais como a substituição dos quatro *pitch control rods* e o *link* fraturado foi enviado para empresa privada a fim de realizar ensaios não destrutivos, sem coordenação com o SIPAER.

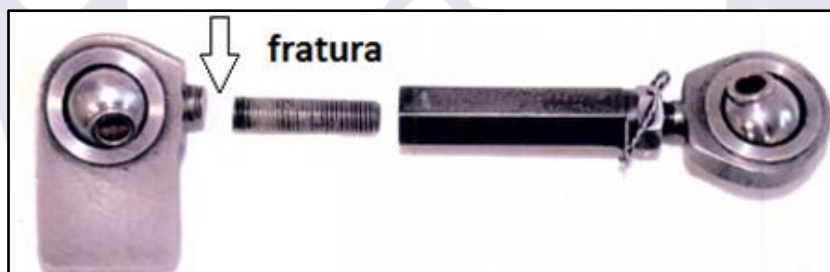
Na análise visual do item danificado, pôde-se observar a fratura da rosca próxima ao olhal. (Figura 4)

Figura 4 - Fratura da rosca próxima ao olhal.

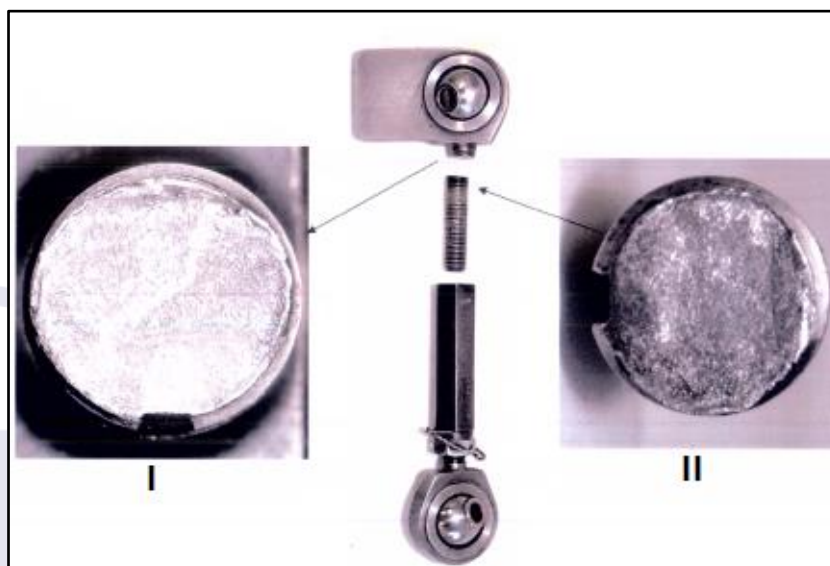
A análise da fratura via estereoscopia mostrou a presença de deformação plástica (amassamento) na superfície de fratura (Figura 5).

Figura 5 - Link fraturado, em (I) e (II) as respectivas superfícies de fraturas, com elevada deformação plástica (amassamento) na superfície devido ao impacto durante a fratura.

No entanto, o relatório técnico de análise da falha ressaltou que, no local da fratura do material, um evento de amassamento da superfície impossibilitou a determinação da origem da falha do material e que esse amassamento ocorreu após a ruptura da peça.

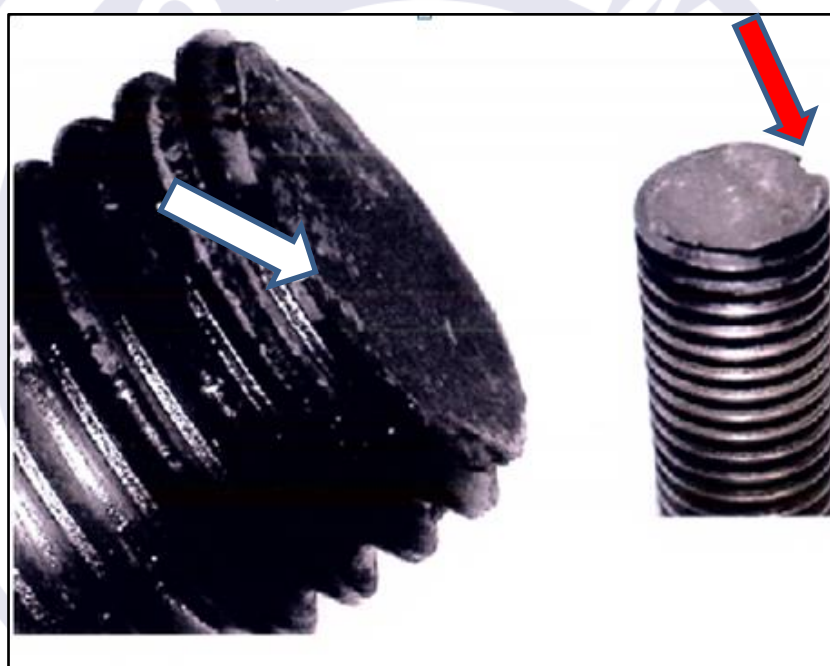
O início da fratura ocorreu, provavelmente, na região marcada pelas setas (Figura 6).

Figura 6 - Superfície fraturada e setas indicando o provável local do início da fratura.

“A superfície de fratura apresenta uma região de possível início da trinca, porém, devido ao amassamento da superfície de fratura não é possível determinar a causa raiz que levou à falha do material.”
