COMANDO DA AERONÁUTICA
CENTRO DE INVESTIGAÇÃO E PREVENÇÃO DE
ACIDENTES AERONÁUTICOS

RELATÓRIO FINAL SIMPLIFICADO

DADOS DA OCORRÊNCIA					
DATA - HORA		INVESTIGAÇÃO		SUMA Nº	
31 JUL 2016 - 14:15 (UTC)		SERIPA IV		A-106/CENIPA/2016	
CLASSIFICAÇÃO		TIPO(S)		SUBTIPO(S)	
ACIDENTE		[ARC] CONTATO ANORMAL COM A PISTA		POUSO BRUSCO	
LOCALIDADE		MUNICÍPIO		UF	COORDENADAS
AEROPORTO DE PIRACICABA (SDPW)		PIRACICABA		SP	22°42'38"S 047°37'10"W

DADOS DA AERONAVE		
MATRÍCULA	FABRICANTE	MODELO
PR-MJW	CESSNA AIRCRAFT CO.	152
OPERADOR		REGISTRO
AERoclUBE DE TIETE		PRI
		OPERAÇÃO
		INSTRUÇÃO

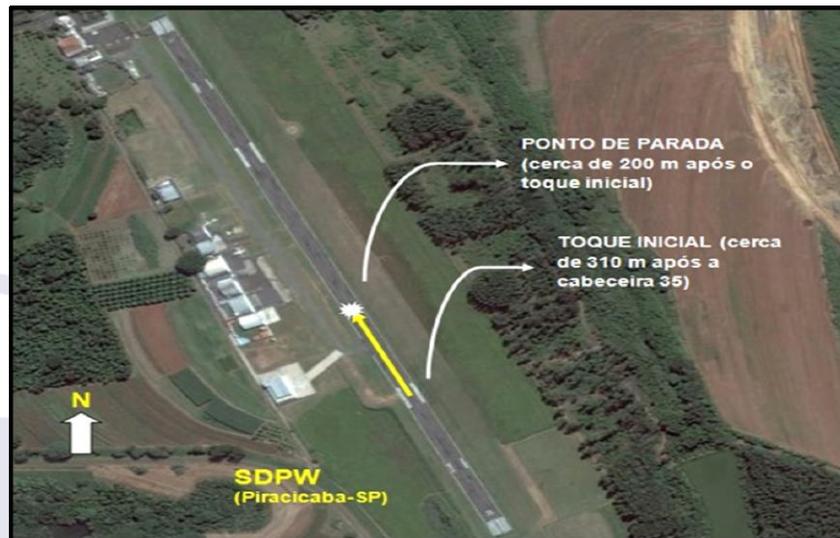
De acordo com as declarações colhidas, o aluno realizou a aproximação para o primeiro terço da cabeceira 35 e o arredondamento foi feito a uma altura superior à adequada.

Em função disso, o instrutor teria interferido nos comandos da aeronave e definindo uma atitude "picada", quando houve o choque dos trens de pouso com o solo. Em seguida a aeronave flutuou e foi ouvido o toque da buzina de estol.

Após um novo toque brusco, o avião voltou a voar, seguindo-se o terceiro impacto dos trens principais contra o asfalto. Nesse ponto houve a quebra do trem de pouso do nariz, o que provocou o toque das pontas das pás da hélice no solo e a parada brusca do motor.

A parada total da aeronave ocorreu a cerca de 200 metros do local do toque inicial, sobre a pista.

Figura 1 - Croqui da ocorrência.

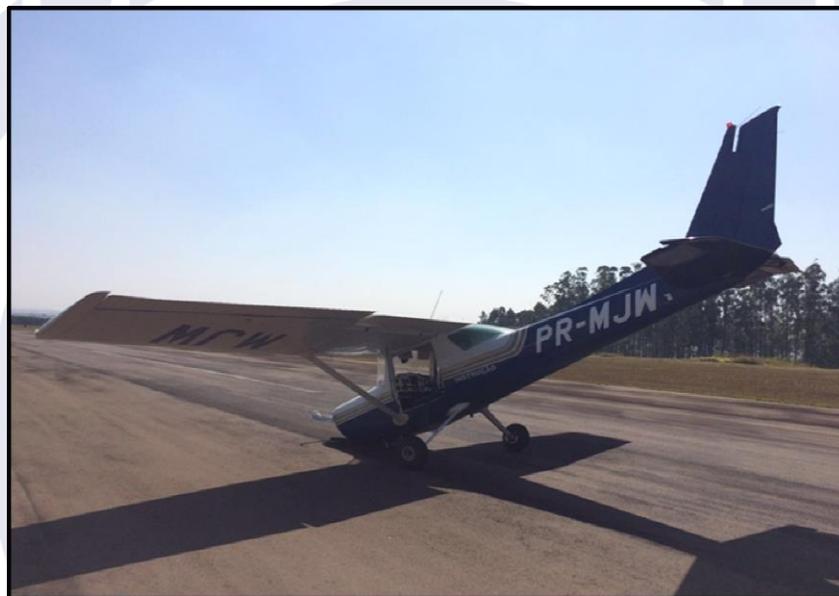
Figura 2 - Vista lateral.

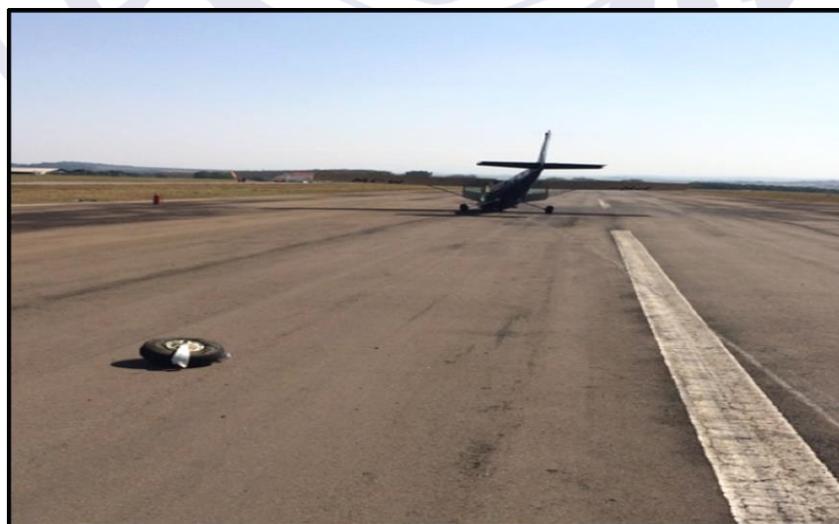
Como consequência do impacto, o trem de nariz quebrou e as pontas das pás da hélice tocaram o solo.

Figura 3 - Vista da aeronave com o trem de nariz seccionado.

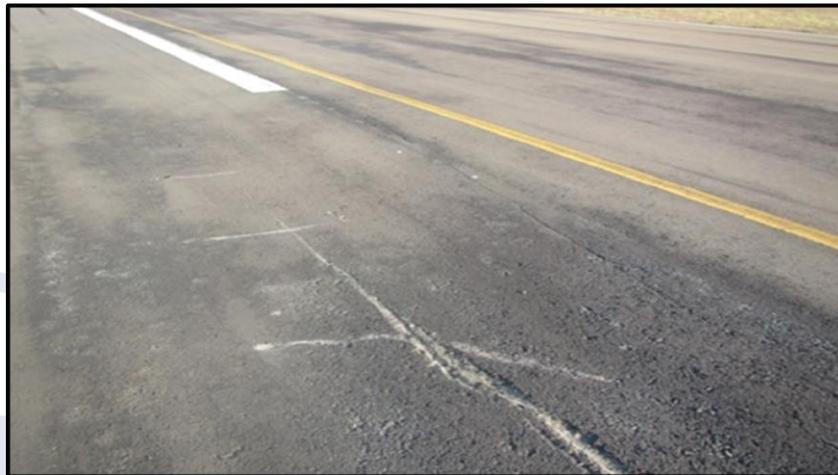
Figura 4 - Vista das marcas da hélice no solo.
