COMANDO DA AERONÁUTICA
CENTRO DE INVESTIGAÇÃO E PREVENÇÃO DE
ACIDENTES AERONÁUTICOS

RELATÓRIO FINAL SIMPLIFICADO

DADOS DA OCORRÊNCIA				
DATA - HORA	INVESTIGAÇÃO	SUMA Nº		
13JUN2016 - 11:05 (UTC)	SERIPA III	IG-092/CENIPA/2016		
CLASSIFICAÇÃO	TIPO(S)	SUBTIPO(S)		
INCIDENTE GRAVE	[SCF-NP] FALHA OU MAU FUNCIONAMENTO DE SISTEMA/ COMPONENTE; [LOC-G] PERDA DE CONTROLE NO SOLO; [RE] EXCURSÃO DE PISTA	COM TREM DE POUSO		
LOCALIDADE	MUNICÍPIO	UF	COORDENADAS	
AERÓDROMO DE PIRAPORA (SNPX)	PIRAPORA	MG	17°18'46"S	44°51'05"W

DADOS DA AERONAVE		
MATRÍCULA	FABRICANTE	MODELO
PR-GEO	BEECH AIRCRAFT	58P
OPERADOR	REGISTRO	OPERAÇÃO
PARTICULAR	TPP	PRIVADA

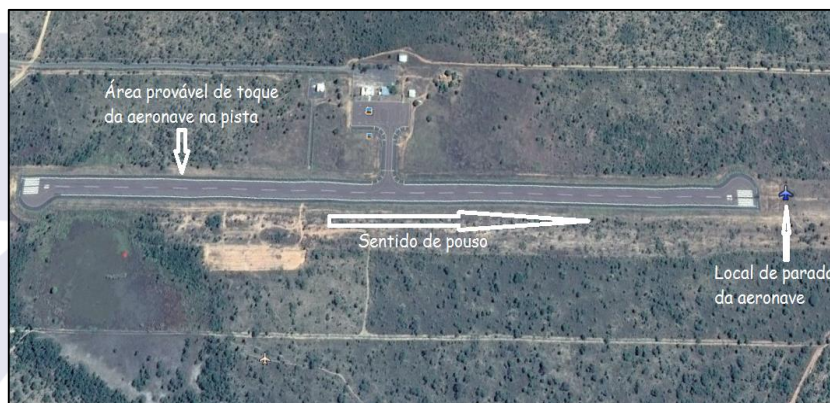
Figura 1 - Croqui da trajetória de corrida da aeronave após o pouso.

Segundo o piloto, o cruzamento da cabeceira foi realizado com 100kt de velocidade e o toque na pista ocorreu “bem antes” da interseção com a via de acesso ao pátio de manobras (Figura 1).

O piloto disse que o toque ocorreu no centro da pista e que, ao acionar os freios, percebeu que não havia nenhuma efetividade. Ele relatou ter acionado os freios durante a corrida após o pouso, inclusive o freio de estacionamento, mas que essas atuações não surtiram qualquer efeito.

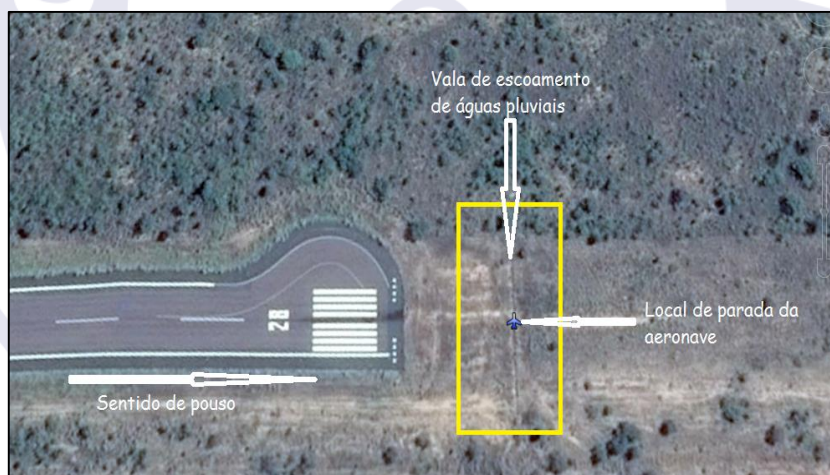
Figura 2 - Croqui do local de parada da aeronave.

A aeronave continuou a sua trajetória, atravessou toda a extensão da pista até cruzar a cabeceira oposta e adentrar a área não pavimentada, percorrendo em torno de 58 metros até atingir uma vala de escoamento de águas pluviais (Figuras 2 e 3), causando os danos relatados.

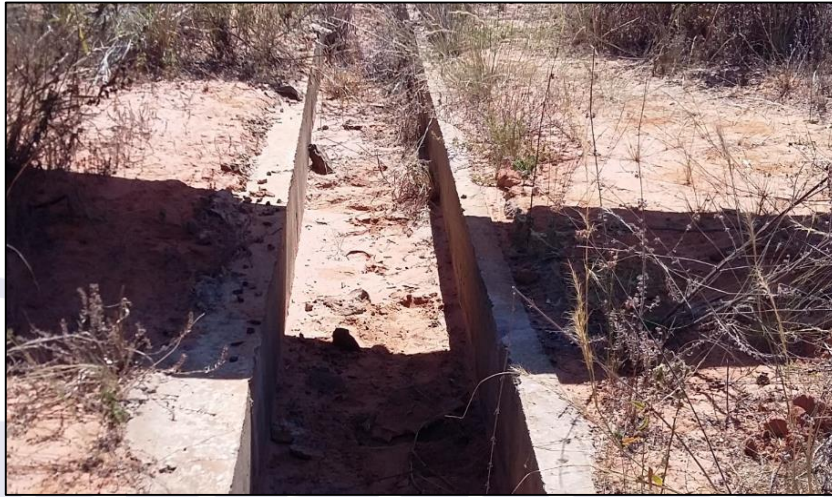
Figura 3 - Vala de escoamento de águas pluviais.

É seguro afirmar que as consequências da saída da pista foram amplificadas pelo fato da área adjacente à cabeceira 28 (faixa de pista) não estar totalmente livre de obstáculos, conforme previa a legislação específica (Portaria 957/GC3, de 09JUL2015).

Atuar junto ao operador do Aeroporto de Pirapora (SNPX), a fim de que aquela organização implemente melhorias no sistema de drenagem do aeródromo, de modo a evitar que os drenos de escoamento de águas pluviais fiquem destampados e expostos, tornando-se obstáculos às aeronaves que venham a experimentar uma excursão de pista.

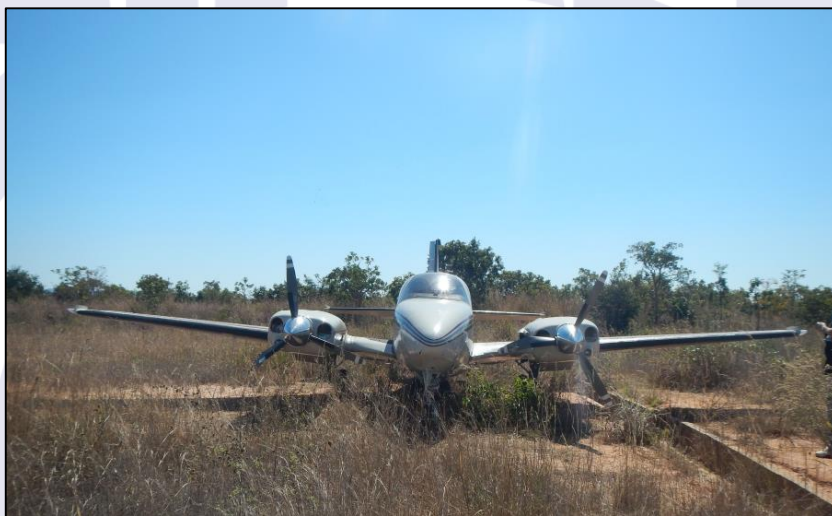
Figura 4 - Visão geral da aeronave.

A aeronave teve danos leves no trem de pouso do nariz, nas hélices e na fuselagem dianteira.

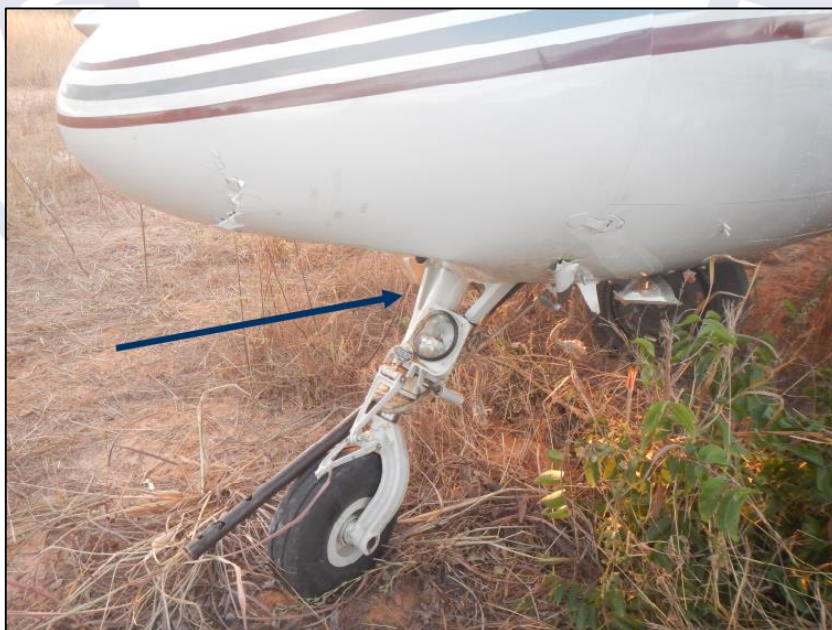
Figura 5 - Danos ao trem de pouso de nariz e fuselagem.

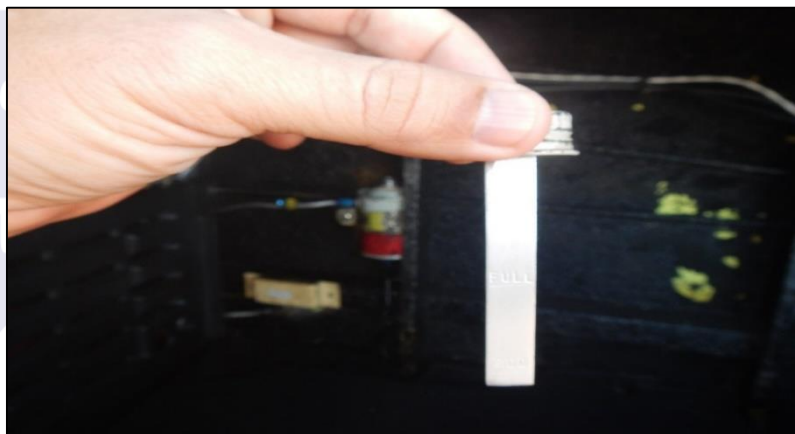
Figura 8 - Vareta de medição do reservatório de fluido hidráulico.

Foi observado pela equipe que realizou a ação inicial no local da ocorrência, no dia 14JUN2016, que o reservatório de óleo hidráulico do sistema de freios estava vazio. Essa condição foi confirmada com a verificação da vareta do respectivo reservatório, a qual não pode ser acessada na seção do nariz do avião e não apresentava nenhuma indicação (Figura 8).

Atuar junto ao Certificador Primário da aeronave modelo Baron 58P a fim de analisar a pertinência de incluir em seu Manual de Voo a verificação do nível de fluido hidráulico do reservatório do sistema de freios, entre os procedimentos a serem seguidos na inspeção pré-voos (*Preflight Check*), a exemplo do previsto para a aeronave G58.

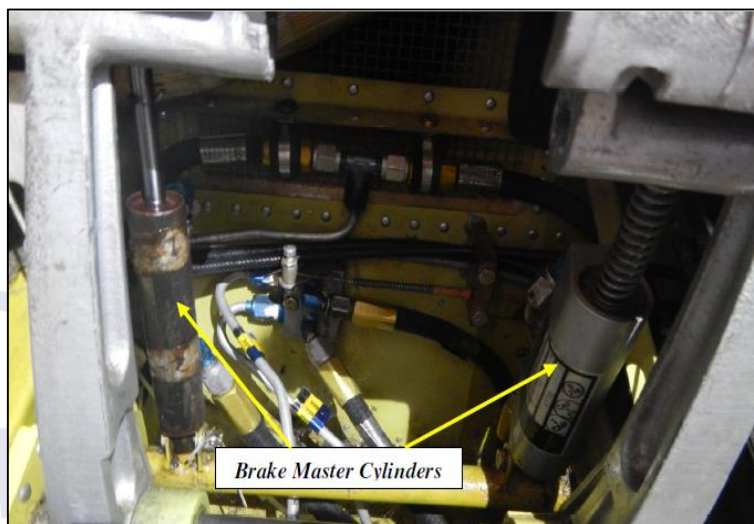
Figura 11 - Cilindros mestres do sistema de freios.

O sistema de freios desse modelo de aeronave era constituído, dentre outros componentes, por dois cilindros (*brake master cylinders*) localizados abaixo dos pedais do lado esquerdo, ou seja, do lado do piloto (Figura 11).

Com o acesso livre para observação do sistema, após a remoção dos forros de proteção, verificou-se que os cilindros instalados na aeronave tinham *Part Number* (PN) diferentes.

Atuar junto ao Certificador Primário da aeronave a fim de analisar a pertinência de incluir no manual de manutenção ou diretiva técnica da aeronave Baron modelo 58P, a recomendação para que os cilindros mestres do sistema de freios sejam sempre do mesmo PN e que, preferencialmente, devam ser removidos e substituídos conjuntamente, conforme resposta ao questionamento feito ao fabricante da aeronave.

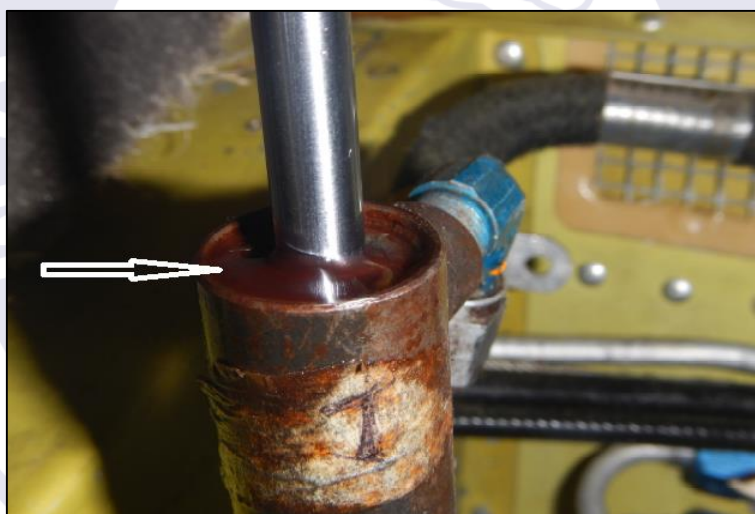
Mais uma vez, foi feita a limpeza desses componentes e o reservatório de fluido hidráulico foi reabastecido. Os pedais dos freios normais e o comando do freio de estacionamento foram acionados algumas vezes. O sistema funcionou normalmente, sem nenhum indício de falha. No entanto, após os testes, constatou-se que houve vazamento de óleo hidráulico pelo cilindro do pedal esquerdo (Figura 12).

Figura 12 - Vazamento pelo cilindro mestre do pedal esquerdo.

Em nenhum outro ponto do sistema se observou indícios de vazamento de óleo hidráulico do sistema de freios que pudesse justificar o esvaziamento do reservatório. Com isso, é possível concluir que a falha nos freios da aeronave foi causada pela ausência de fluido hidráulico no sistema, provavelmente em razão de vazamento no cilindro mestre do pedal esquerdo.

Considerando as atuações que foram efetuadas desde o dia anterior, pode-se concluir que o fluido hidráulico foi escapando paulatinamente pelo citado cilindro, à medida que eram acionados os freios desde a decolagem de SBPR, no dia anterior, culminando com a perda completa do óleo após a decolagem para o voo local em SNPX.
