COMANDO DA AERONÁUTICA
CENTRO DE INVESTIGAÇÃO E PREVENÇÃO DE
ACIDENTES AERONÁUTICOS

RELATÓRIO FINAL
A-105/CENIPA/2016

OCORRÊNCIA:	ACIDENTE
AERONAVE:	PT-EFQ
MODELO:	EMB-820C NAVAJO
DATA:	31JUL2016

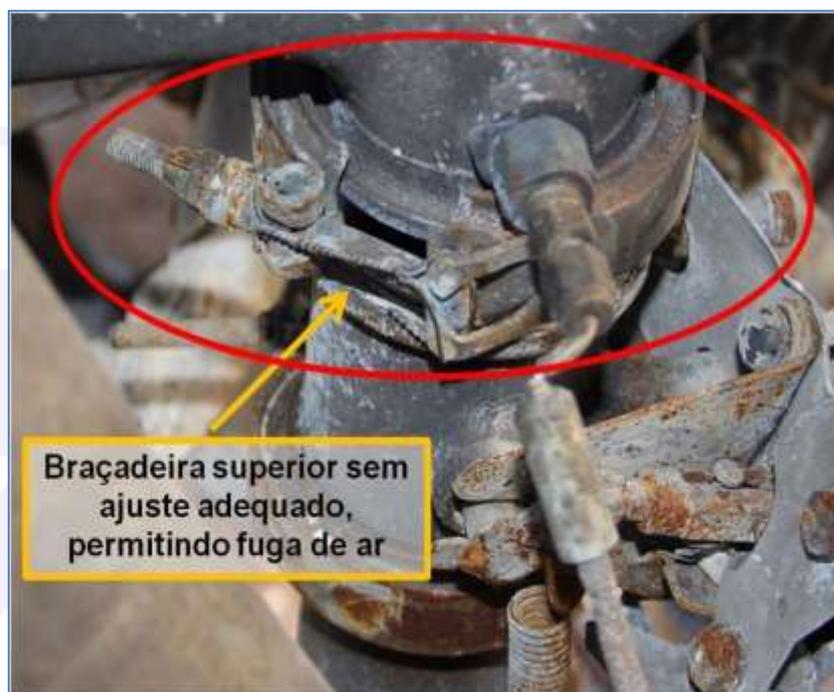
Durante a análise realizada no motor direito *Lycoming* LTIO-540-J2BD, n/s L-769-68A verificou-se que a braçadeira superior que fixava a válvula *by pass* ao duto de transição do turbo compressor não estava ajustada adequadamente, haja vista a existência de uma folga na fixação da mesma, conforme ilustrado nas Figuras 1 e 2.

Figura 1 - Detalhe da braçadeira superior instalada no *by pass* do turbo compressor sem ajuste adequado.

Como a braçadeira de fixação da válvula *by pass* encontrava-se com folga, ela permitiu que houvesse fuga de ar proveniente do escapamento, diminuindo a quantidade de ar que seria direcionado à turbina, diminuindo, dessa forma, a eficiência do turbo compressor e, conseqüentemente, não permitindo que o motor atingisse o máximo de seu desempenho.

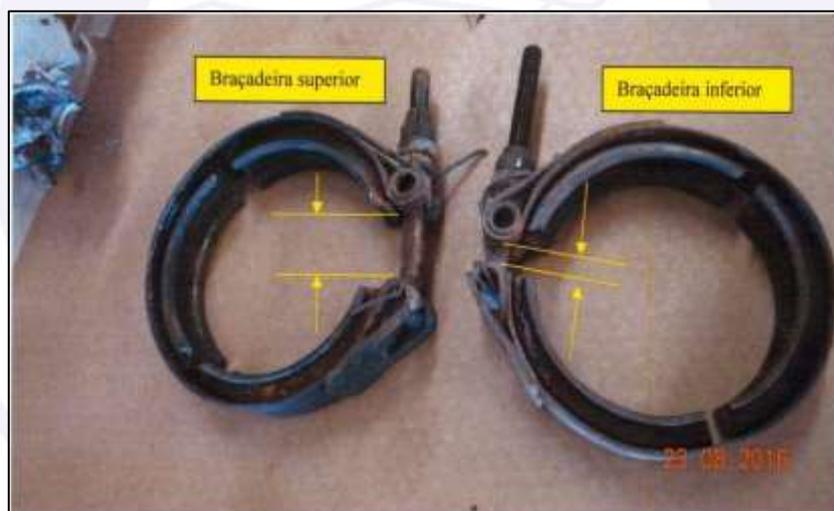
Figura 2 - Comparação entre os ajustes da braçadeira superior e inferior da válvula *by pass* do turbo compressor.

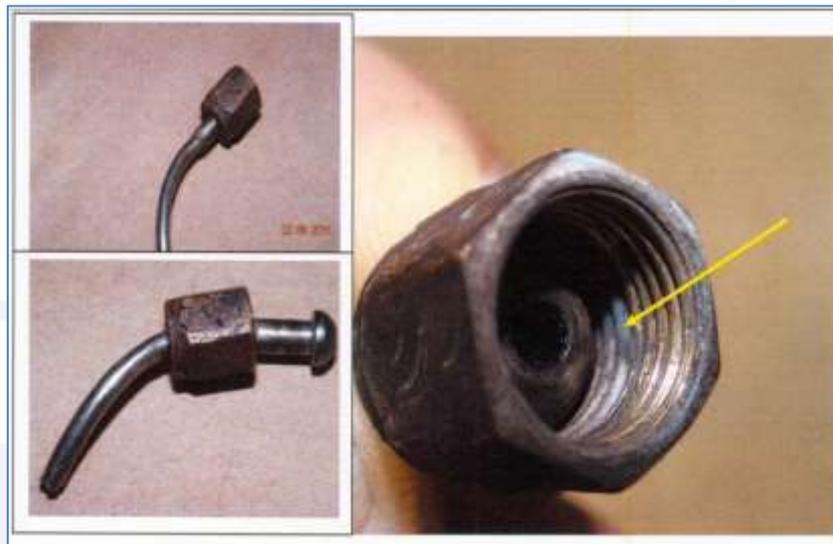
Observou-se, ainda, nesse motor, que a porca do tubo de combustível, o qual saía do distribuidor para o cilindro nº 3, não estava devidamente apertada. O afrouxamento da porca de fixação do tubo foi corroborado pela presença de fuligem depositada nos últimos fios da rosca, decorrente do incêndio causado durante a colisão do avião contra a edificação (Figura 3).

Figura 3 - Detalhe da conexão do tubo de saída de combustível do distribuidor para o cilindro nº 3 com presença de fuligem nos últimos fios de rosca da porca.

As características dos resíduos de combustão encontrados no interior dos cilindros ímpares indicavam que estes trabalhavam com temperaturas elevadas, possivelmente devido ao empobrecimento da mistura ar/combustível, causado por um vazamento de combustível na porca do tubo que se encontrava fixada inadequadamente.

Este vazamento, além de ter propiciado a queima irregular nos cilindros, ocasionava excesso de temperatura e perda de eficiência do motor.

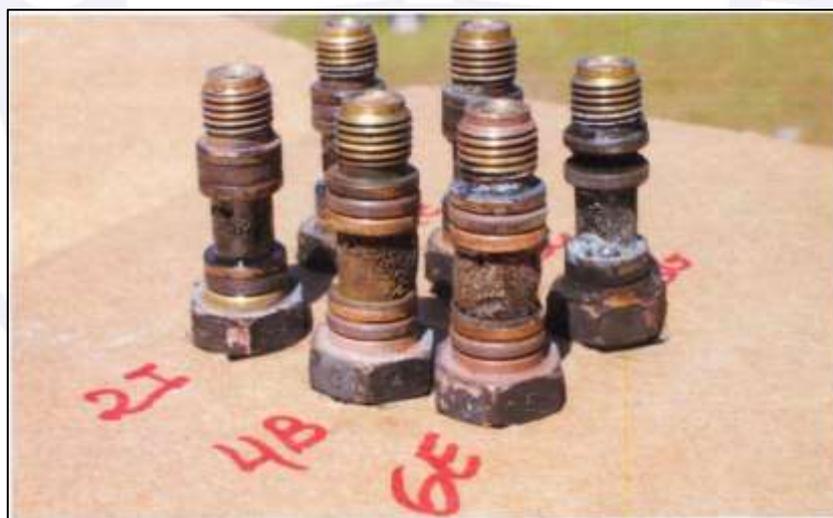
Já na análise do motor esquerdo, *Lycoming* TIO-540-J2BD, n/s L-3999-61A, observou-se que nos bicos injetores de nº 2, 4 e 6 havia depósito de material estranho nas suas superfícies externas, causando obstrução dos orifícios laterais. Esse resíduo foi coletado para a realização de ensaio laboratorial.

Figura 4 - Vista dos bicos injetores pares, do motor esquerdo, com contaminação lateral.

Os exames de laboratório indicaram que o material coletado era provavelmente composto por um aglomerado de terra com combustível que, ao se depositar nos orifícios dos bicos injetores, obstruíram a passagem do combustível.

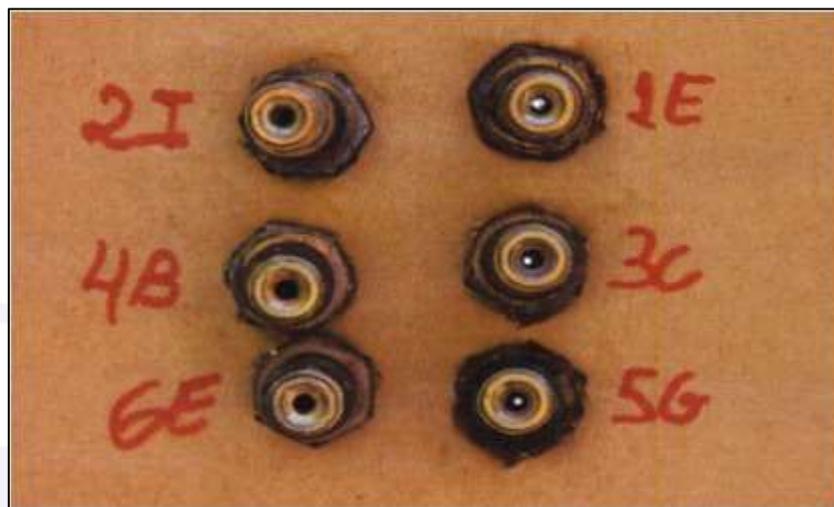
Figura 5 - Detalhe da obstrução dos bicos injetores pares do motor esquerdo.

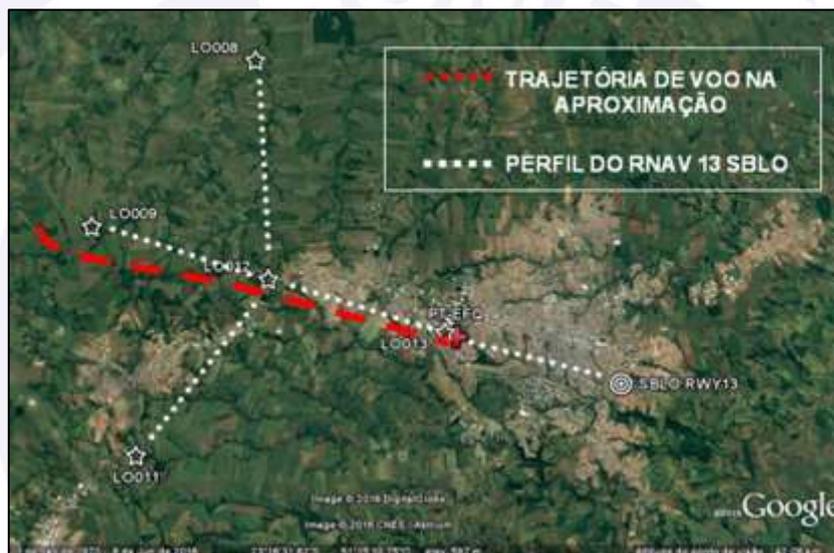
O local onde o avião se acidentou ficava praticamente na trajetória do procedimento RNAV (GNSS) RWY 13, localizado a 0,5 NM da posição LO013 e 4,65 NM da cabeceira 13.

Figura 7 - Deslocamento do PT-EFQ na aproximação para SBLO.
