COMANDO DA AERONÁUTICA
CENTRO DE INVESTIGAÇÃO E PREVENÇÃO DE
ACIDENTES AERONÁUTICOS

RELATÓRIO FINAL SIMPLIFICADO

DADOS DA OCORRÊNCIA					
DATA - HORA		INVESTIGAÇÃO		SUMA Nº	
27 DEZ 2016 - 19:00 (UTC)		SERIPA II		A-173/CENIPA/2016	
CLASSIFICAÇÃO		TIPO(S)		SUBTIPO(S)	
ACIDENTE		SAÍDA DE PISTA			
LOCALIDADE		MUNICÍPIO		UF	COORDENADAS
AERÓDROMO BARRA GRANDE (SIRI)		MARAÚ		BA	13°54' 21"S 38°56'42"W

DADOS DA AERONAVE		
MATRÍCULA	FABRICANTE	MODELO
PT-RFK	EMBRAER	EMB-810C
OPERADOR	REGISTRO	OPERAÇÃO
PRIVADO	TPP	PRIVADA

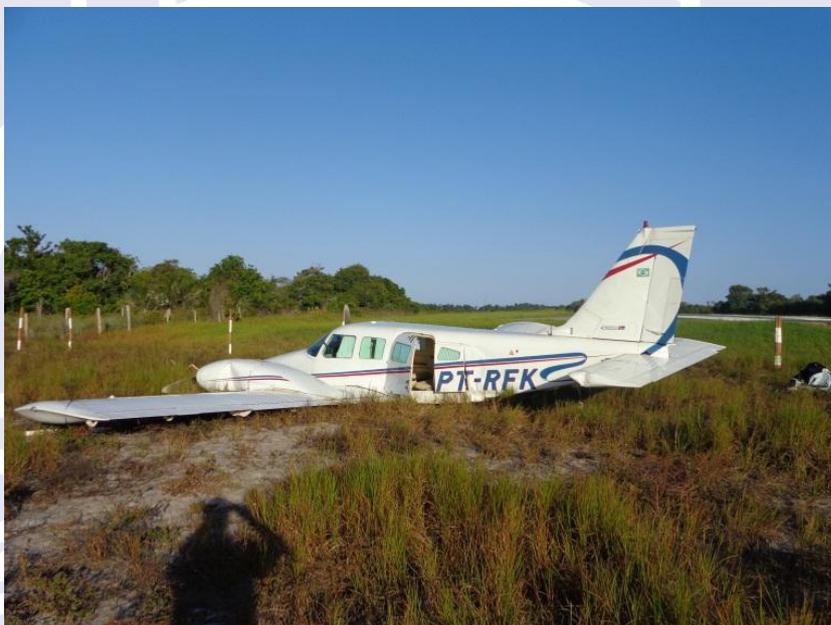
A aeronave ultrapassou o limite longitudinal da pista, colidiu a ponta da asa direita contra a cerca de isolamento e girou bruscamente à direita, parando cerca de 20 metros após o limite da pista (Figura 1).

A aeronave teve danos substanciais e os ocupantes saíram ilesos.

Figura 1 - Vista geral da aeronave.

1 - Embora a aeronave estivesse operando com 246 kg acima do PMD, para efeito de distância percorrida no solo, sob as condições normais de operação, é possível que a aeronave conseguisse decolar. Porém, em caso de abortiva da decolagem, próximo da V1, provavelmente seriam necessários mais do que os 1.000m de pista disponíveis.

2 - Para a realização de uma decolagem com peso superior ao PMD, a aeronave levaria mais tempo e utilizaria uma distância maior de pista para atingir a V1 e a Vr, fato este que podia ter induzido o piloto a acreditar que havia alguma falha na aeronave, culminando na sua decisão de abortar a decolagem.

Divulgar os ensinamentos advindos da presente investigação, no âmbito da aviação geral, buscando ressaltar a importância do planejamento de cada voo, notadamente no que se refere à fiel observância do peso máximo de decolagem de cada aeronave previsto pelo seu respectivo fabricante.
