COMANDO DA AERONÁUTICA
CENTRO DE INVESTIGAÇÃO E PREVENÇÃO DE
ACIDENTES AERONÁUTICOS

RELATÓRIO FINAL SIMPLIFICADO

DADOS DA OCORRÊNCIA					
DATA - HORA		INVESTIGAÇÃO		SUMA Nº	
17JUL2016 - 15:00 (UTC)		SERIPA IV		A-101/CENIPA/2016	
CLASSIFICAÇÃO		TIPO(S)		SUBTIPO(S)	
ACIDENTE		[SCF-PP] FALHA OU MAU FUNCIONAMENTO DO MOTOR		FALHA DO MOTOR EM VOO	
LOCALIDADE		MUNICÍPIO		UF	COORDENADAS
FORA DE AERÓDROMO		CAJATI		SP	24°45'05"S 048°11'43"W

DADOS DA AERONAVE		
MATRÍCULA	FABRICANTE	MODELO
PT-UUW	NEIVA	EMB-202A
OPERADOR		REGISTRO
BANAER PULVERIZAÇÃO AGRÍCOLA LTDA.		SAE-AG
		OPERAÇÃO
		AGRÍCOLA

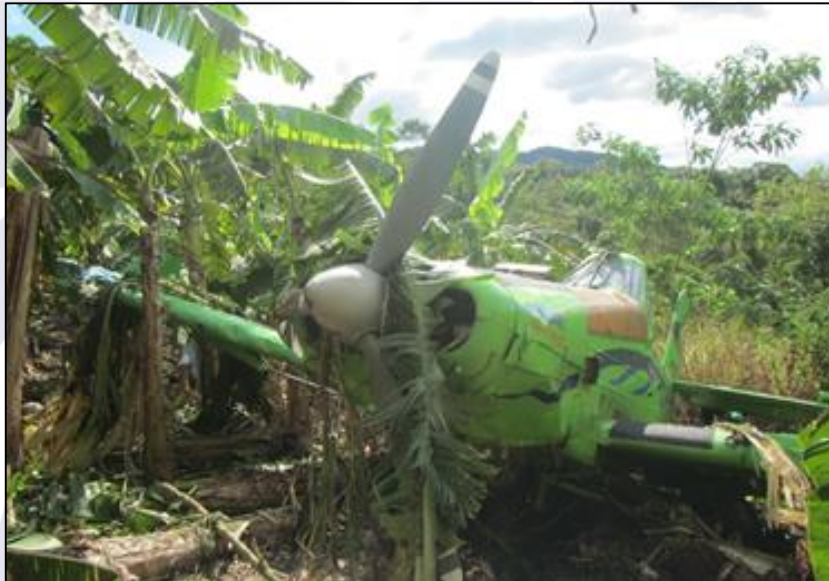
Figura 1 - Aeronave após a ocorrência.

A aeronave teve danos substanciais e o piloto saiu ileso.

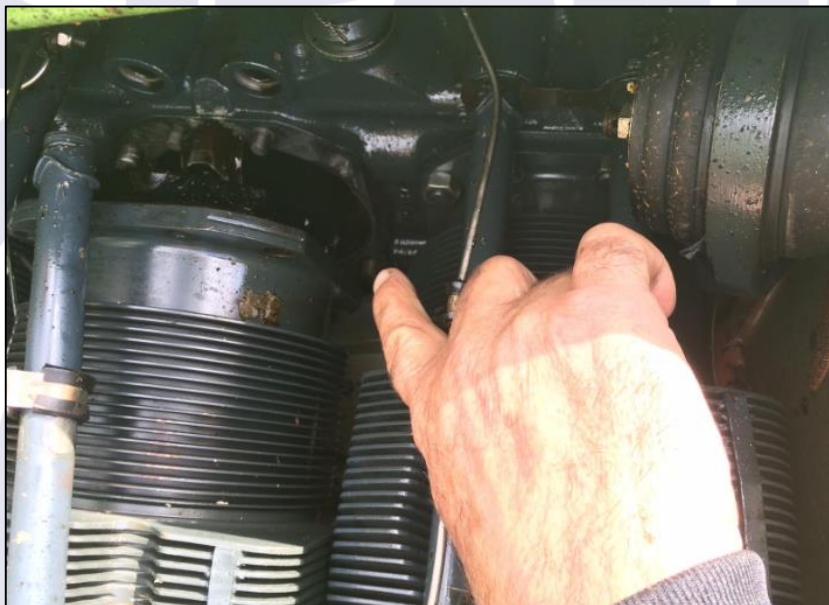
O cilindro nº 4 estava solto do bloco do motor, com todos os prisioneiros rompidos (Figura 2).

Figura 2 - Cilindro do motor desprendido do bloco.

A análise apontou que os prisioneiros se romperam pelo mecanismo de fadiga.

Pelo fato de não terem sido encontrados “pites” de corrosão, amassamentos ou outros fatores que poderiam gerar fadiga aos prisioneiros, concluiu-se, a exemplo do que foi observado nos prisioneiros dos cilindros que não foram afetados, que a falha decorreu do sobretorque aplicado aos prisioneiros durante uma intervenção de manutenção.

Dessa forma, o sobretorque nos prisioneiros, provavelmente aplicado durante os procedimentos de revisão geral do motor da aeronave, em novembro de 2015, propiciaram a fadiga do material, levando ao seu rompimento, acarretando o desprendimento do cilindro nº 4.

Divulgar os ensinamentos colhidos na presente investigação, a fim de alertar os mantenedores do motor *Lycoming* IO-540-K1J5 quanto ao fiel cumprimento das instruções técnicas previstas em manual, em particular, no que se refere ao torque previsto para os prisioneiros dos cilindros do motor.
