COMANDO DA AERONÁUTICA
CENTRO DE INVESTIGAÇÃO E PREVENÇÃO DE
ACIDENTES AERONÁUTICOS

RELATÓRIO FINAL SIMPLIFICADO

DADOS DA OCORRÊNCIA					
DATA - HORA		INVESTIGAÇÃO		SUMA Nº	
26 ABR 2016 - 18:30 (UTC)		SERIPA VI		A-079/CENIPA/2016	
CLASSIFICAÇÃO		TIPO(S)		SUBTIPO(S)	
ACIDENTE		[FUEL] COMBUSTÍVEL		PANE SECA	
LOCALIDADE		MUNICÍPIO		UF	COORDENADAS
SÍTIO MIRASSOL		ARENÁPOLIS		MT	14°23'51"S 056°54'57"W

DADOS DA AERONAVE					
MATRÍCULA		FABRICANTE		MODELO	
PT-VLI		NEIVA		EMB-810D	
OPERADOR			REGISTRO		OPERAÇÃO
PARTICULAR			TPP		PRIVADA

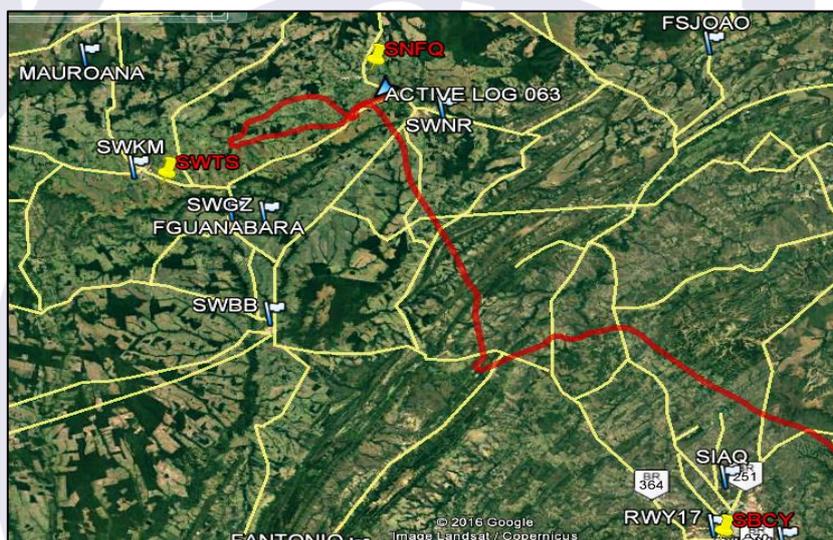
Após não conseguir prosseguir para SWTS, o piloto aproou a pista da Fazenda Bandeirantes (SNFQ), porém, com 2 horas e 55 minutos de voo e a 7km antes da pista, o motor da aeronave falhou devido à falta de combustível, sendo efetuado um pouso forçado em um terreno arado no município de Arenópolis, MT.

Figura 2 - Trajetória da aeronave após a abortiva de aproximação para SBCY.
