**COMANDO DA AERONÁUTICA**  
**CENTRO DE INVESTIGAÇÃO E PREVENÇÃO DE**  
**ACIDENTES AERONÁUTICOS**

**RELATÓRIO FINAL SIMPLIFICADO**

DADOS DA OCORRÊNCIA				
DATA - HORA		INVESTIGAÇÃO		SUMA Nº
23 JAN 2016 - 20:15 (UTC)		SERIPA VI		A-020/CENIPA/2016
CLASSIFICAÇÃO	TIPO(S)		SUBTIPO(S)	
ACIDENTE	[SCF-PP] FALHA OU MAU FUNCIONAMENTO DO MOTOR		FALHA DO MOTOR EM VOO	
LOCALIDADE	MUNICÍPIO	UF	COORDENADAS	
FAZENDA ASA BRANCA	NOVA UBIATÃ	MT	13°30'12"S	054°45'44"W

DADOS DA AERONAVE		
MATRÍCULA	FABRICANTE	MODELO
PT-VUA	NEIVA	EMB-202A
OPERADOR	REGISTRO	OPERAÇÃO
PARTICULAR	TPP	AGRÍCOLA

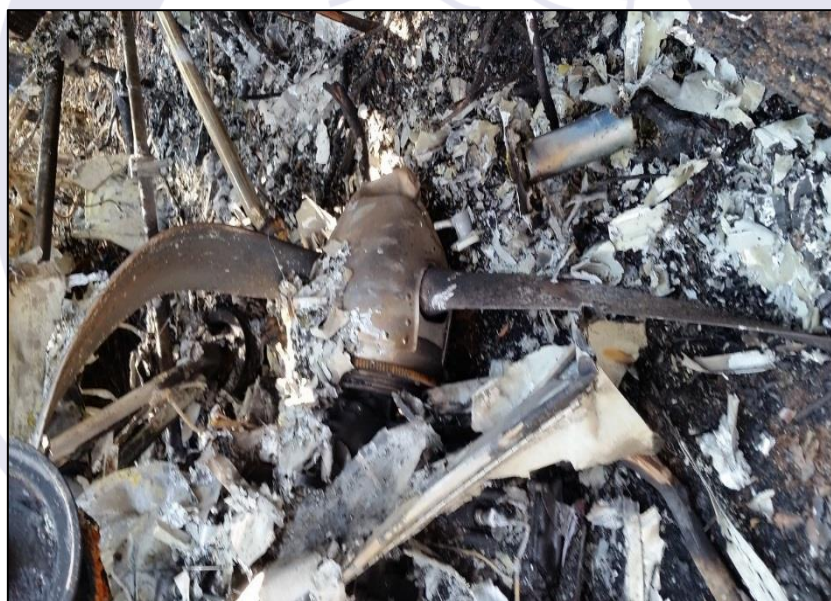
Durante os trabalhos de ação inicial, foi observado que as hélices da aeronave apresentavam deformações compatíveis com um impacto sem potência, ou seja, coerente com um evento de falha de motor (Figura 1).

Figura 1 - Hélice da aeronave.

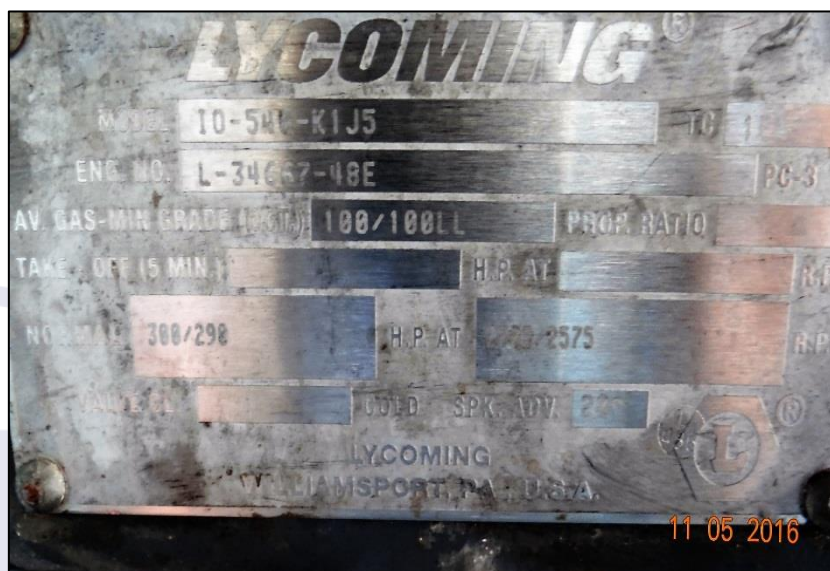
Dessa forma, foi realizado um trabalho de investigação do motor *Lycoming IO-540-K1J5*, N/S L-34667-48E (Figura 2), que equipava a aeronave.

Figura 2 - Placa de identificação do motor.

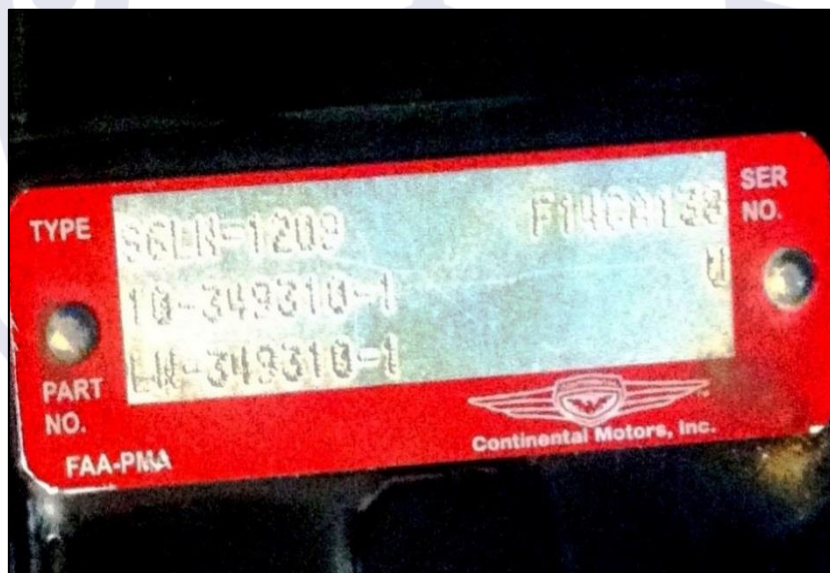
O magneto direito (Figura 3) foi removido de seu alojamento e girado manualmente, sendo observado que não estava centelhando. O magneto foi instalado na bancada para ser testado e, mais uma vez, não funcionou, tendo sido detectada a pane em seu condensador.

Figura 3 - Placa de identificação do magneto direito.

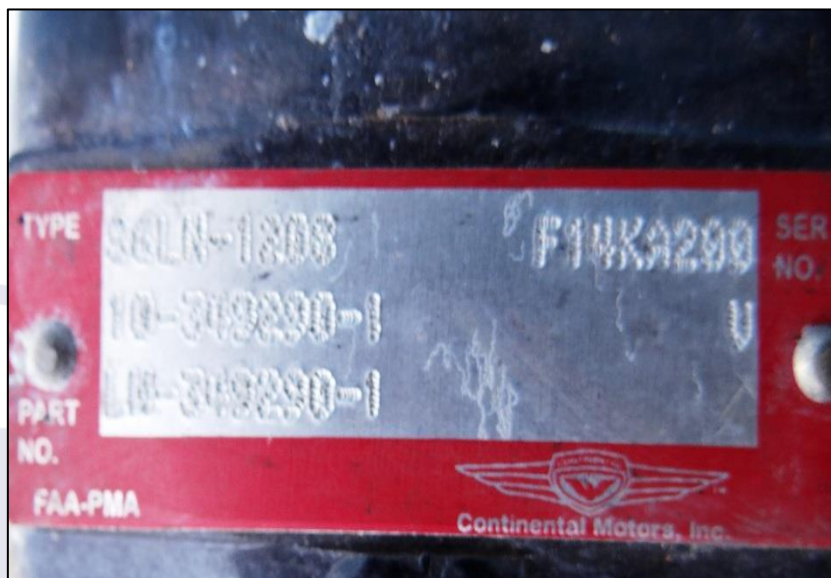
O magneto esquerdo (Figura 4), por sua vez, apresentava um desgaste acentuado no "T" responsável pela abertura do platinado, devido à falta de lubrificação, uma vez que o feltro estava seco.

Figura 4 - Placa de identificação do magneto esquerdo.

De acordo com o registro constante do Mapa Informativo de Controle de Componentes (Figura 5), o magneto esquerdo instalado na aeronave teria o número de série F14BA061 (Figura 6), ao passo que o magneto efetivamente encontrado tem o número de série é F14KA200 (Figura 4).

Os dados acima sugerem duas possibilidades em relação ao magneto esquerdo que se acidentou com a aeronave (F14KA200): ele teria sido instalado na inspeção do dia 25JUL2015, sem que houvesse o correspondente registro na documentação de manutenção; ou ele foi instalado em algum momento posterior àquela inspeção, em uma intervenção de manutenção não registrada.

De qualquer modo, o fato de o magneto esquerdo instalado na aeronave ter o número de série diferente do constante nos registros de manutenção da aeronave indica

uma inadequação nos serviços realizados na aeronave, seja por falhas na escrituração, seja pela substituição não controlada de itens.

Divulgar os ensinamentos colhidos na presente investigação, a fim de alertar as organizações de manutenção certificadas pela ANAC acerca da importância da precisão nos registros dos serviços de manutenção realizados, tendo em vista que tais ações são eficientes ferramentas de prevenção de ocorrências aeronáuticas.

Atuar junto à SMA - Sorriso Manutenção Aeronáutica Ltda. (COM Nº 0212-01/ANAC), a fim de que aquela organização demonstre que possui e aplica todos os recursos necessários à adequada prestação de serviços de manutenção nas aeronaves EMB-202A, conforme preconiza a legislação em vigor, os respectivos manuais técnicos e a Lista de Capacidades da empresa.
