RELATÓRIO FINAL
A-001/CENIPA/2016

OCORRÊNCIA:	ACIDENTE
AERONAVE:	PP-LMM
MODELO:	C90GTI
DATA:	03JAN2016

O presente Relatório Final refere-se ao acidente com a aeronave PP-LMM, modelo C90GTI, ocorrido em 03JAN2016, classificado como “Voo Controlado contra o Terreno (CFIT)”.

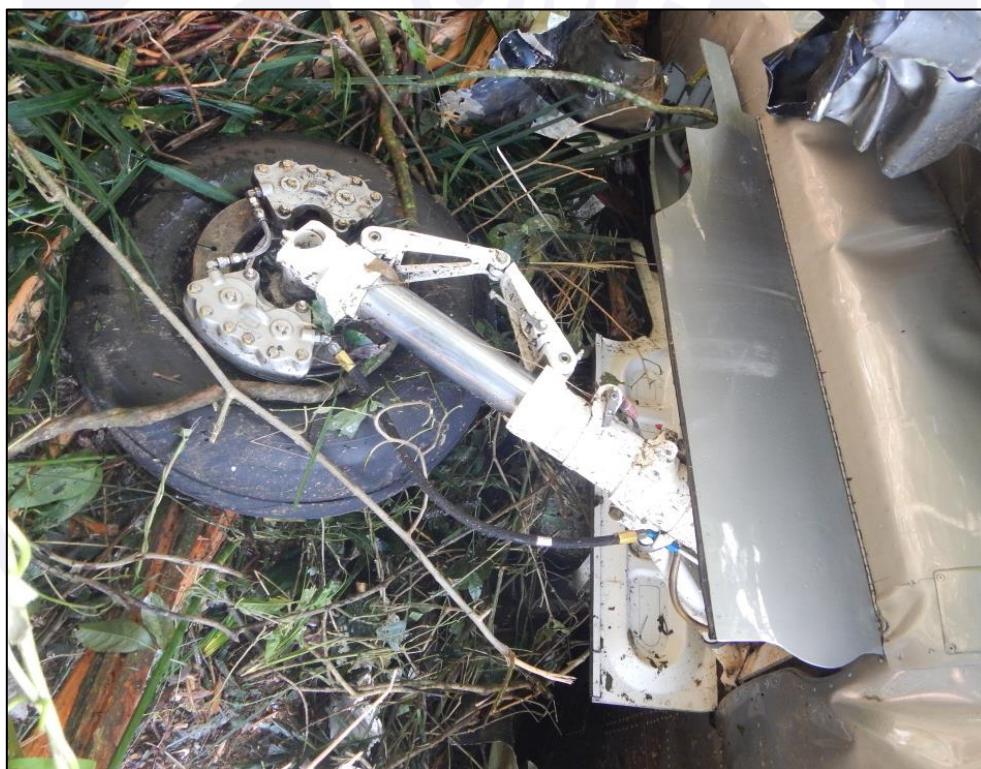
Foram encontradas evidências de que, no momento do impacto, o trem de pouso não estava travado em cima.

Figura 4 - Trem de pouso da aeronave fora de seu compartimento.

Os dados da investigação evidenciaram que a tripulação não comandou o recolhimento do trem de pouso durante a segunda arremetida no ar. Essa informação foi corroborada pelo fato de o trem ter sido encontrado fora do seu compartimento, no local do impacto, denotando esquecimento da tripulação quanto ao cumprimento deste item do *checklist*.

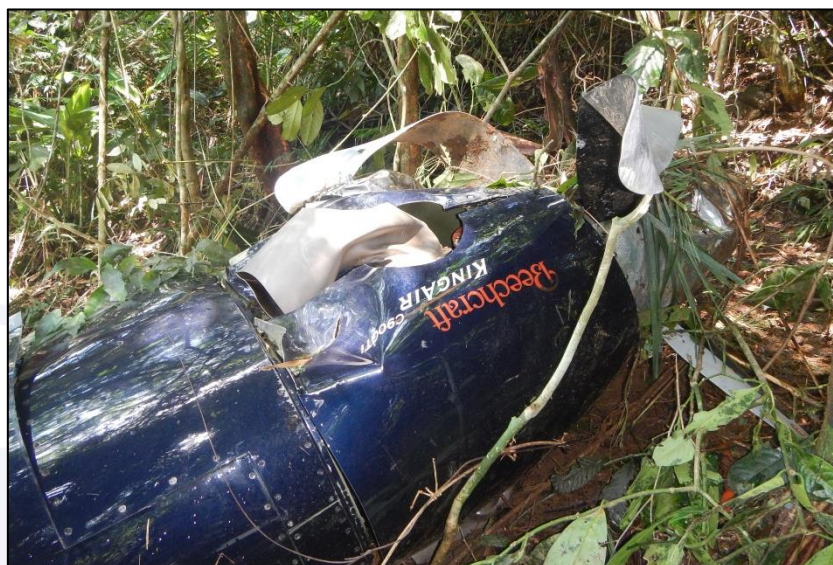
O motor esquerdo foi encontrado separado da aeronave, de cabeça para baixo e com as pás de hélice bastante deformadas. O motor direito também apresentava deformações significativas na hélice, ambos com indícios de colisão em alta rotação.

Figura 5 - Motor esquerdo da aeronave com deformações na hélice.

As características dos danos encontrados nos motores indicaram que os componentes desenvolviam potência no momento do impacto.

As evidências nos destroços observadas no local do acidente, corroboradas pelo áudio do CVR, indicavam que os motores desenvolviam potência elevada no momento do impacto. Esta condição, coerente com a fase do voo, indicou que não havia problemas de ordem técnica que pudessem ter contribuído para a ocorrência.

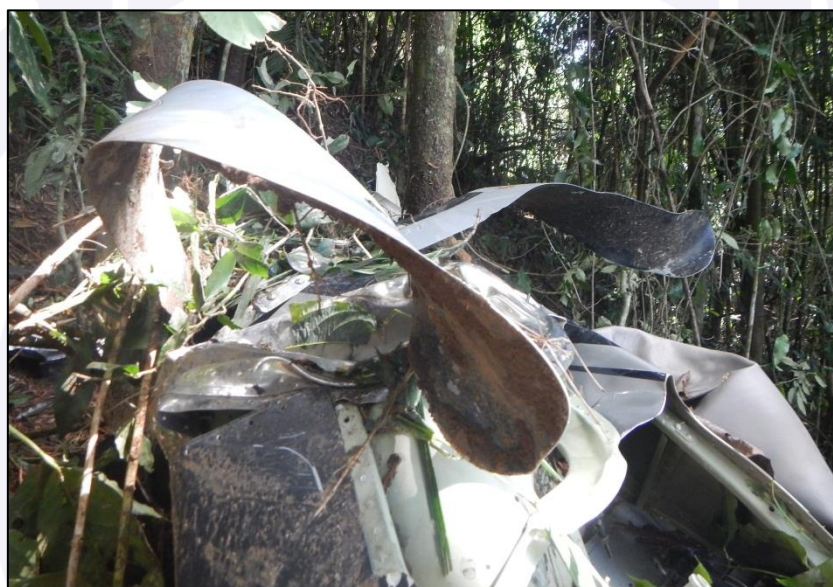
Figura 6 - Motor direito da aeronave com deformações na hélice.
