COMANDO DA AERONÁUTICA
CENTRO DE INVESTIGAÇÃO E PREVENÇÃO DE
ACIDENTES AERONÁUTICOS

RELATÓRIO FINAL
A-061/CENIPA/2016

OCORRÊNCIA:	ACIDENTE
AERONAVE:	PR-CRF
MODELO:	208B
DATA:	04ABR2016

O presente Relatório Final refere-se ao acidente com a aeronave PR-CRF, modelo 208B, ocorrido em 04ABR2016, classificado como “[SCF-PP] Falha ou mau funcionamento do motor/Falha do motor em voo.”

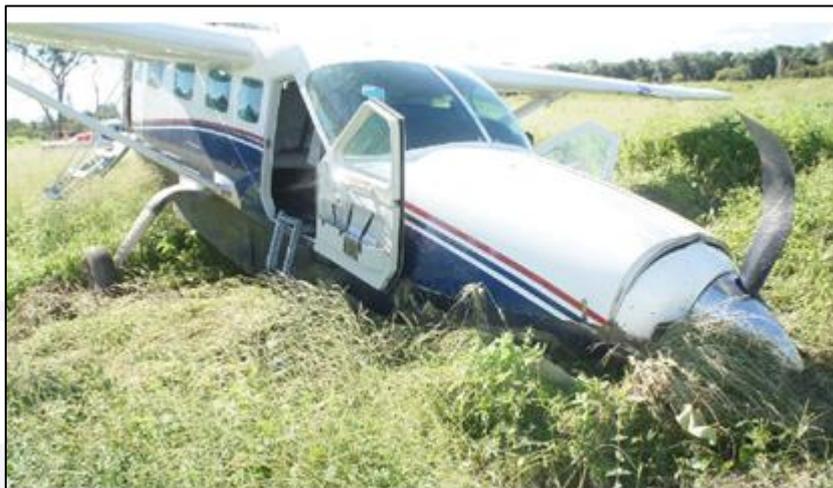
A aeronave teve danos substanciais na hélice, no motor, no trem de pouso do nariz e na asa direita.

Figura 1 - Aeronave com o trem de pouso do nariz quebrado e danos na pá da hélice.

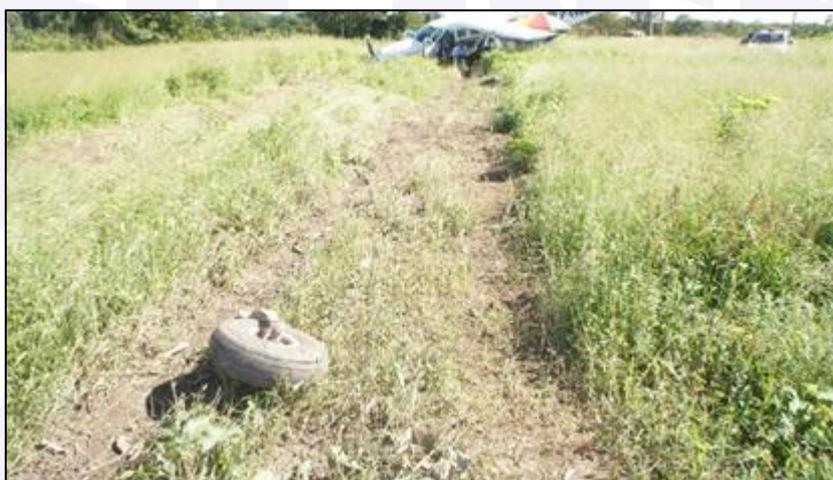
Figura 2 - Marcas no solo e roda do trem de pouso do nariz.

Durante esse trajeto, ocorreu a quebra do trem de pouso do nariz, cuja roda se separou da aeronave, conforme mostrado na Figura 2.

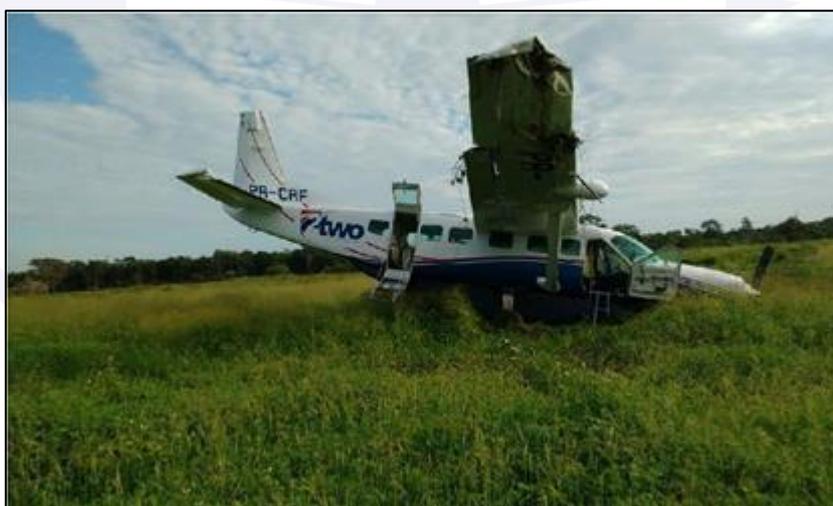
Figura 3 - Danos na asa direita.

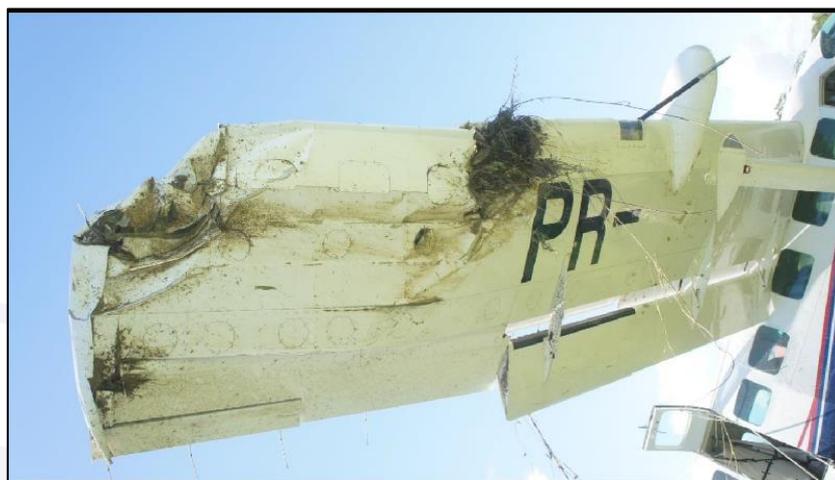
Figura 4 - Detalhe dos danos na asa direita.

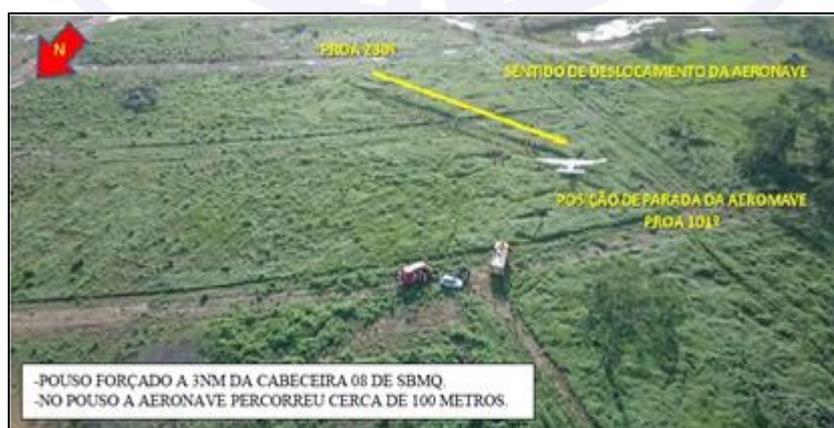
Após o toque no solo, a aeronave percorreu aproximadamente 100 metros e guinou à esquerda.

Figura 5 - Vista aérea do local da ocorrência.

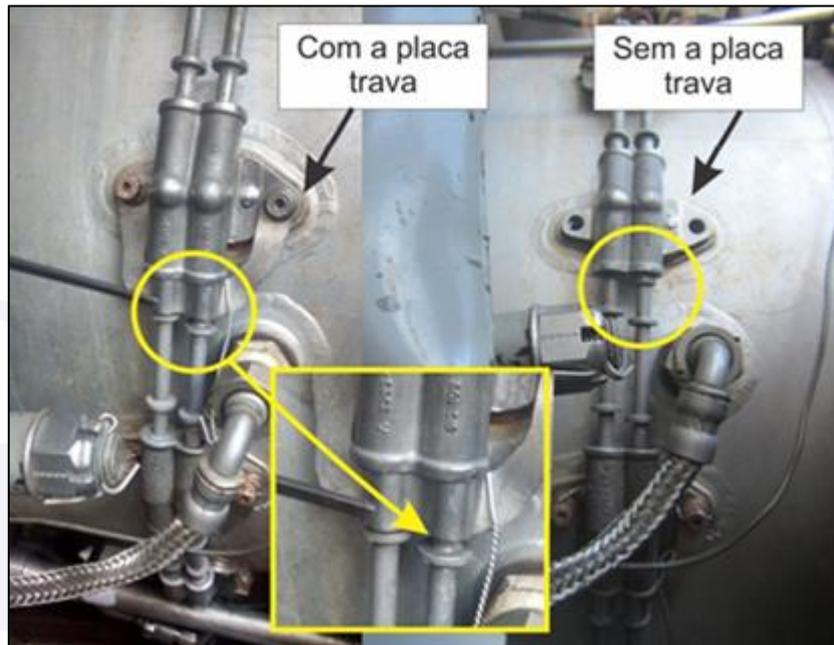
No entanto, durante essa inspeção, foi observado que um dos tubos de transferência do bico injetor de combustível, próximo do *igniter* (vela de ignição), localizado na posição 4 horas da área externa do motor, na altura da câmara de combustão, parecia ter se deslocado de sua posição correta (Figura 6).

Figura 6 - Evidência de deslocamento do tubo de transferência de combustível para o bico injetor.

Nessas condições, a elevada pressão de trabalho do combustível naquela região fez o tubo de transferência de combustível recuar e se deslocar de sua posição original de trabalho. Isto deu origem a um vazamento de combustível que resultou na perda de potência e posterior apagamento do motor.

O deslocamento do tubo de transferência foi possível porque o freio do cabo da vela de ignição, na posição 4 horas, havia sido ancorado na sua placa trava. Ao ser tracionado, de forma excessiva, o freio ergueu e deformou essa placa, conforme mostrado na Figura 6 deste relatório.

Atuar junto à TWO Táxi Aéreo Ltda., a fim de assegurar que a execução e a supervisão dos serviços realizados nos motores das aeronaves *Cessna 208B* por esta empresa estejam de acordo com o estabelecido pelo fabricante do motor, sobretudo no que prevê o CAP 70-00-00 (*Standard Practices - Maintenance Practices*) do Manual de Manutenção da *Pratt & Whitney Canada*.

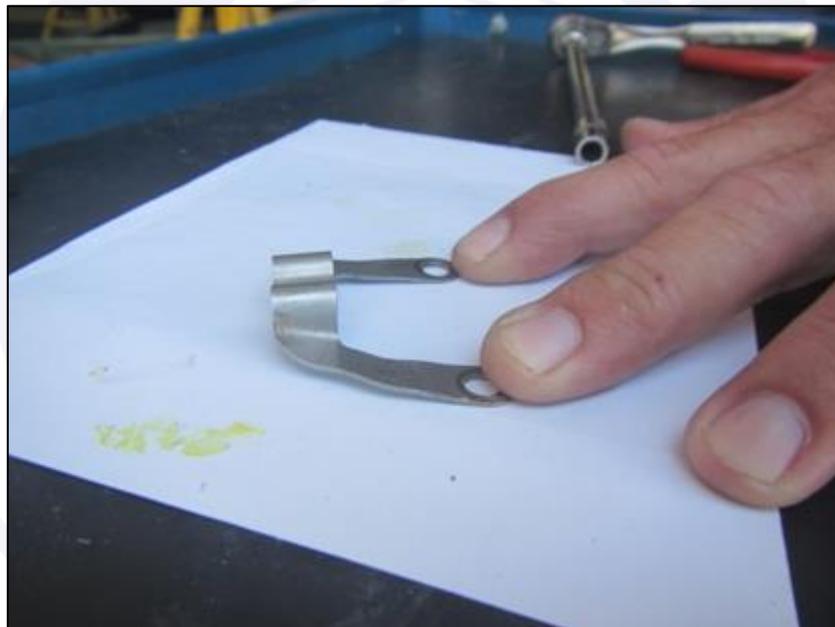
Foi observada, ainda, uma deformação na placa trava desses tubos de transferência (Figura 7).

Figura 7 - A placa trava dos tubos de transferência com deformação.

Sobre a deformação na placa trava dos tubos de transferência, concluiu-se que ela ocorreu porque o arame de freio do cabo da vela de ignição, na posição 4 horas, foi ancorado nela.

Esse arame, ao ser tracionado de forma excessiva, deformou a placa trava e a afastou dos tubos de transferência, deixando-os livres para se movimentar.

Assim, a deformação da placa trava dos tubos de transferência, que permitiu o seu deslocamento, provavelmente, ocorreu durante a execução desse freio.

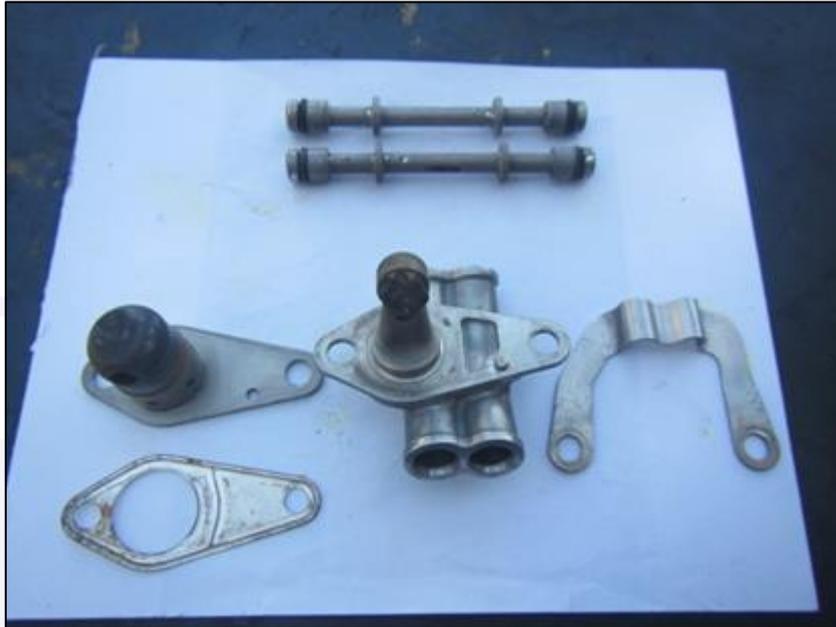
Figura 8 - Conjunto de bico injetor e tubos de transferência.

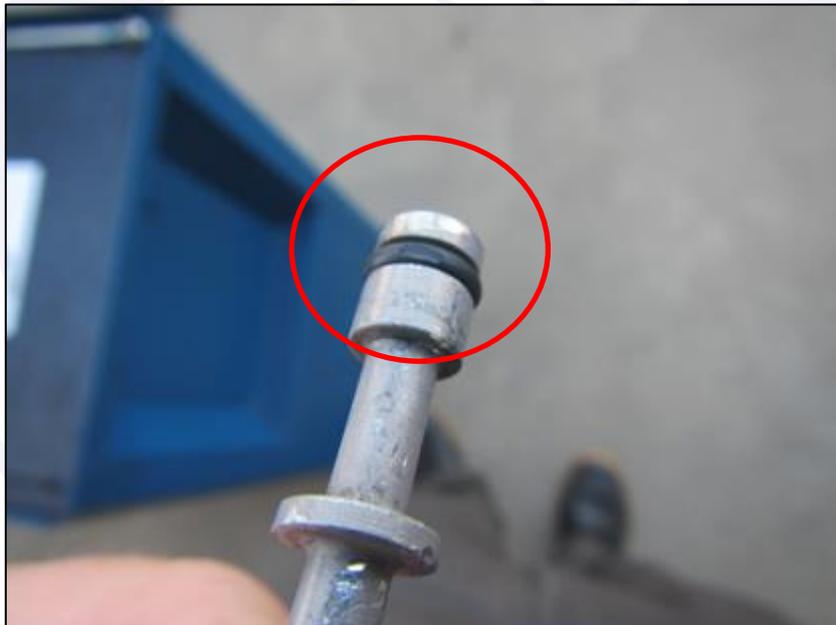
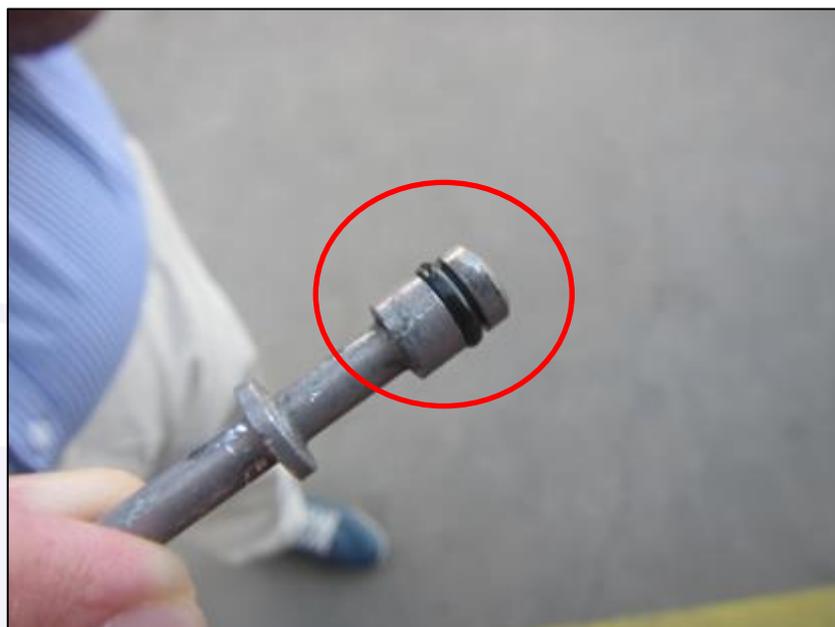
Ficou constatado que os anéis de vedação apresentavam arrancamentos, trincas e desgaste irregular nas superfícies de vedação.

Figura 9 - Anel de vedação do tubo de transferência desgastado (*packing*).

Figura 10 - Anel de vedação do tubo de transferência desgastado (*packing*).

Os arrancamentos verificados nos anéis de vedação do tubo de transferência podem ter sido causados pela ação do combustível sobre ele, já que, devido à elevada pressão de trabalho naquela região, ocorrendo um vazamento, o fluido produziria danos equivalentes aos de um objeto cortante.

As trincas e o desgaste indicavam que eles já não se encontravam em condições adequadas para o uso.
