COMANDO DA AERONÁUTICA
CENTRO DE INVESTIGAÇÃO E PREVENÇÃO DE
ACIDENTES AERONÁUTICOS

RELATÓRIO FINAL
A-121/CENIPA/2016

| AERONAVE: | PR-JVF |
| MODELO: | C-525A |

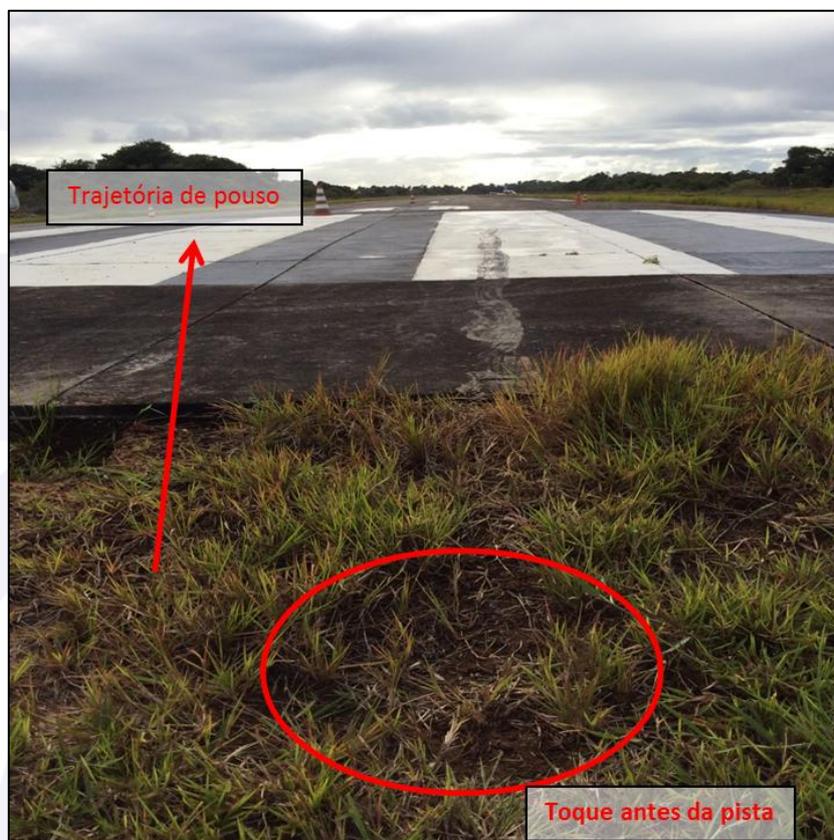
A aeronave realizou o toque no solo com os trens de pouso principais a aproximadamente cinco metros antes do limite da cabeceira 11 de SIRI. O local era de terra, irregular e possuía vegetação rasteira (grama).

Figura 1 - Marcas do toque do trem de pouso principal direito antes do início da pista.

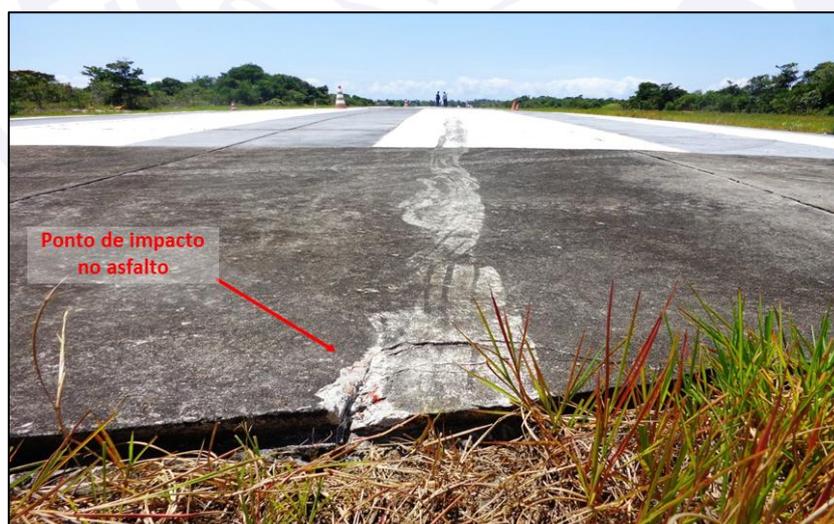
Depois do toque no solo, os trens de pouso principais impactaram com uma elevação (início do concreto), fato que provocou o estouro do pneu do trem de pouso principal direito.

Figura 2 - Ponto de impacto do trem de pouso contra o concreto do início da pista.

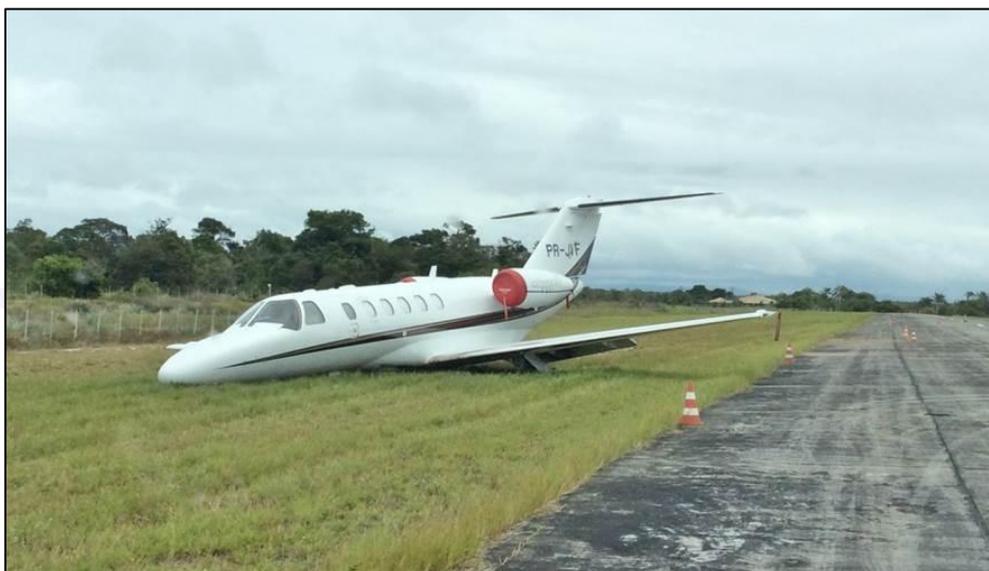
Na corrida após o pouso, a aeronave perdeu a reta para a direita, saindo da pista. Ao sair da pista e ingressar em terreno irregular, ocorreu a ruptura do trem de pouso auxiliar (bequilha).

Figura 3 - Posição final da aeronave após o evento.

A aeronave parou fora da pista, junto à lateral direita.

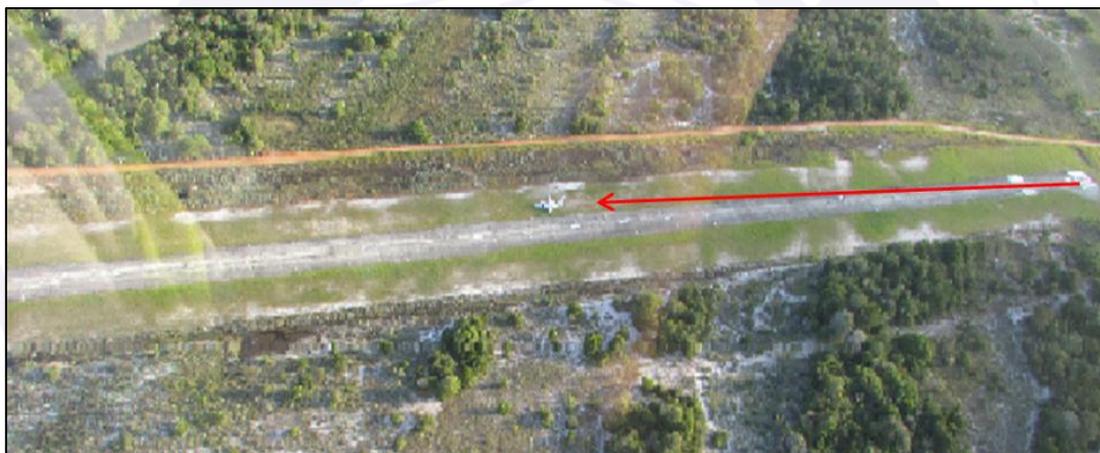
A parada total da aeronave ocorreu cerca de 360 metros depois do toque inicial no solo, defasada 20° para a direita da trajetória ideal de pouso.

Figura 4 - Trajetória da aeronave depois do pouso até a parada total.
