COMANDO DA AERONÁUTICA
CENTRO DE INVESTIGAÇÃO E PREVENÇÃO DE
ACIDENTES AERONÁUTICOS

RELATÓRIO FINAL
A-162/CENIPA/2016

OCORRÊNCIA:	ACIDENTE
AERONAVE:	PT-REI
MODELO:	EMB-721D
DATA:	07DEZ2016

O presente Relatório Final refere-se ao acidente com a aeronave PT-REI, modelo EMB-721D, ocorrido em 07DEZ2016, classificado como “[SCF-PP] Falha ou mau funcionamento do motor/Falha do motor em voo”.

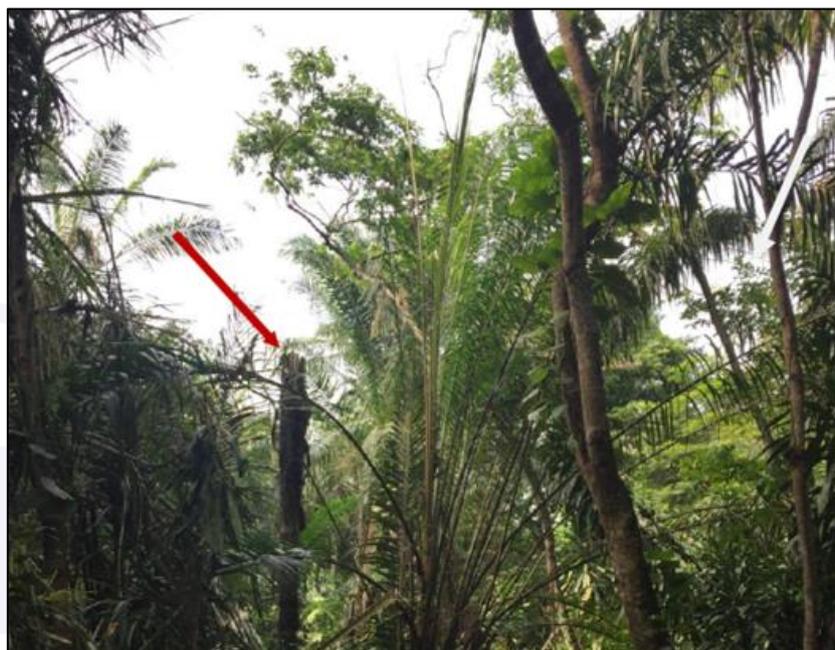
O primeiro impacto da aeronave ocorreu com as árvores da vegetação local, seguido de colisão contra o solo, vindo a capotar e parar no dorso.

Figura 3 - A seta indica o primeiro ponto de impacto da aeronave.

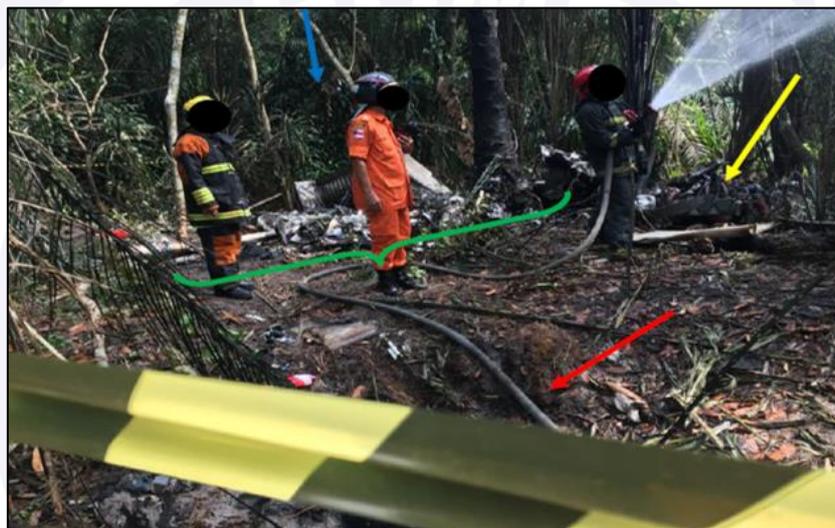
Figura 4 - Vista dos destroços da aeronave. A seta vermelha indica o barranco, local da segunda colisão; a seta amarela indica o motor e o conjunto de hélice; o colchete verde mostra o local onde foram encontrados os passageiros e a seta azul mostra o local que foi encontrado o piloto.

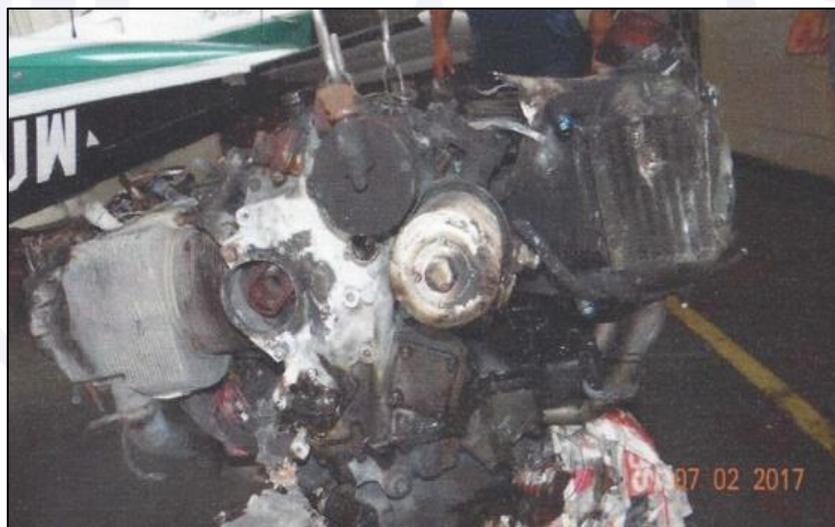
O motor da aeronave foi enviado para exames e testes em oficina homologada. O evento foi acompanhado pela Comissão de Investigação (CI) e por um profissional do Departamento de Ciência e Tecnologia Aeroespacial (DCTA) credenciado em Fator Material. Durante os exames, foi observado que o motor teve danos severos decorrentes do incêndio que sucedeu à queda da aeronave (Figura 5).

Figura 5 - Vista traseira do motor

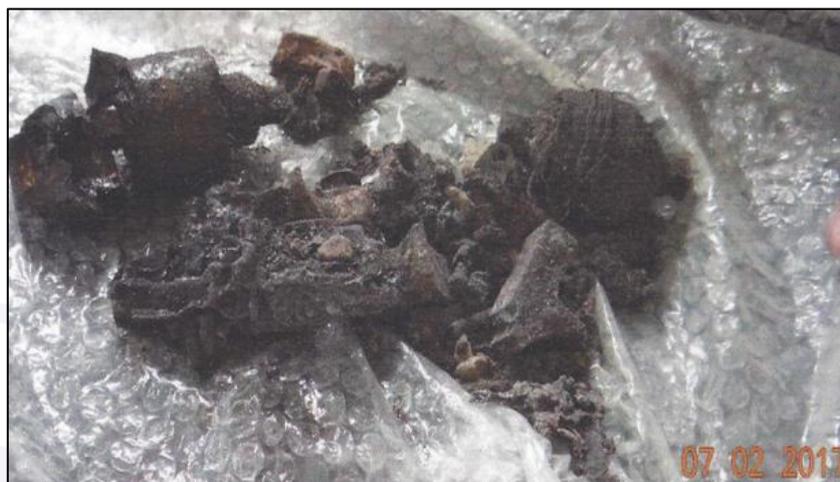
Devido ao incêndio, os magnetos foram totalmente carbonizados e isto impediu a realização de todo e qualquer teste funcional (Figura 6).

Restaram dúvidas quanto ao seu sistema de ignição, pois os magnetos não puderam ser examinados. Caso um magneto apresentasse anomalia no seu funcionamento, traria como consequência a perda de potência. Caso a falha tivesse ocorrido nos dois magnetos, ocorreria o apagamento do motor.

Figura 6 - Fragmentos do que restou dos magnetos do motor.

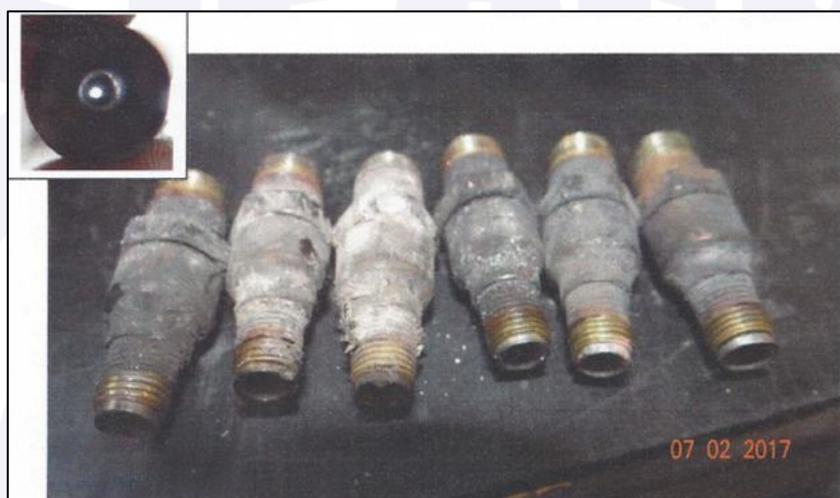
Nos bicos injetores, não foram encontradas obstruções que pudessem comprometer o funcionamento dos cilindros. Estes foram inspecionados individualmente e, como mostrados no destaque da Figura 7, estavam com o orifício de passagem de combustível limpos.

Figura 7 - Vista dos bicos injetores do motor. No destaque, é mostrado um dos bicos desobstruído.

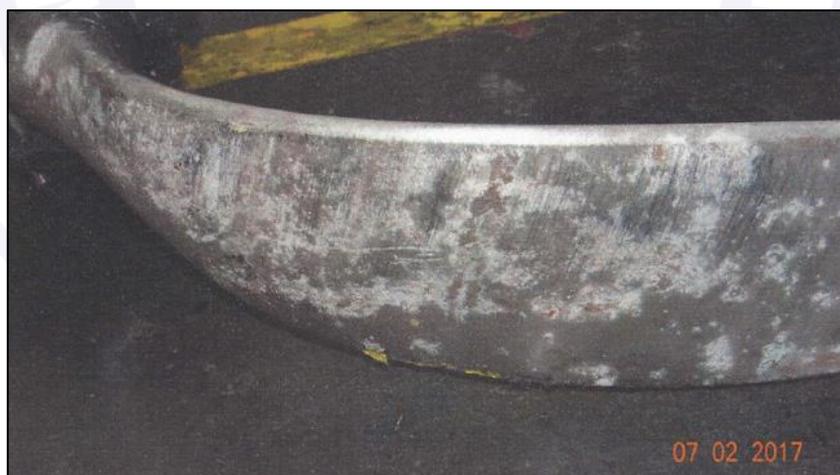
A evidência encontrada na hélice denotou que o motor se encontrava com baixa rotação, compatível com *idle* ou rotação residual (marcha lenta) no momento do impacto. Isso pôde ser observado por meio dos riscos transversais no dorso de somente uma das pás, mostrados na Figura 08, indicando que a parada do motor foi imediata, pois não afetou a terceira pá que estava íntegra.

Com isso, mostrou-se também que o motor não desenvolvia potência no momento do impacto.

Figura 8 - Vista da pá com os riscos transversais.
