COMANDO DA AERONÁUTICA
CENTRO DE INVESTIGAÇÃO E PREVENÇÃO DE
ACIDENTES AERONÁUTICOS

RELATÓRIO FINAL
A-139/CENIPA/2017

OCORRÊNCIA:	ACIDENTE
AERONAVE:	N154KQ
MODELO:	KODIAC 100
DATA:	10NOV2017

O presente Relatório Final refere-se ao acidente com a aeronave N154KQ, modelo KODIAC 100, ocorrido em 10NOV2017, classificado como “[SCF-PP] Falha ou mau funcionamento do motor | Falha do motor em voo”.

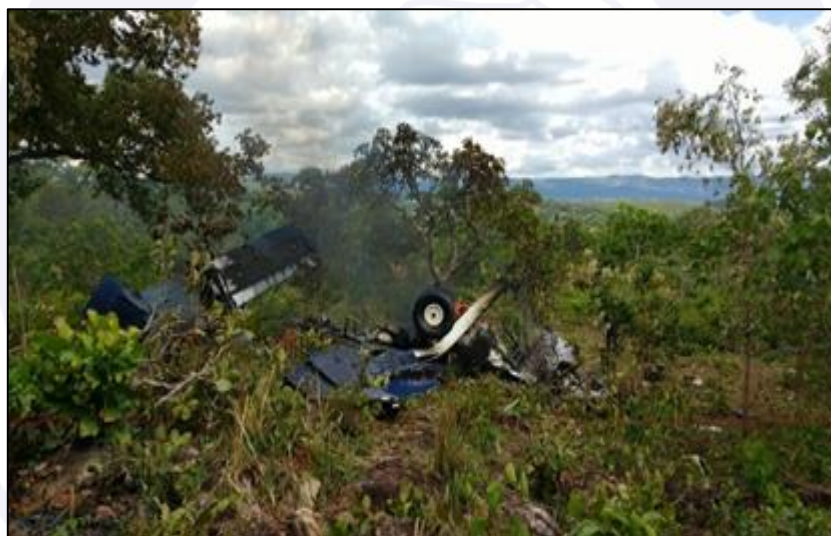
Após a conferência, o N154KQ decolou dessa localidade e, ao atingir aproximadamente 300ft de altura, a aeronave perdeu potência, vindo a colidir contra uma vegetação afastada 1,86km da pista utilizada para decolagem.

Figura 1 - Vista dos destroços da aeronave com o fogo ainda não debelado.

A aeronave foi destruída pelo fogo. O piloto sofreu lesões graves e os três passageiros sofreram lesões leves.

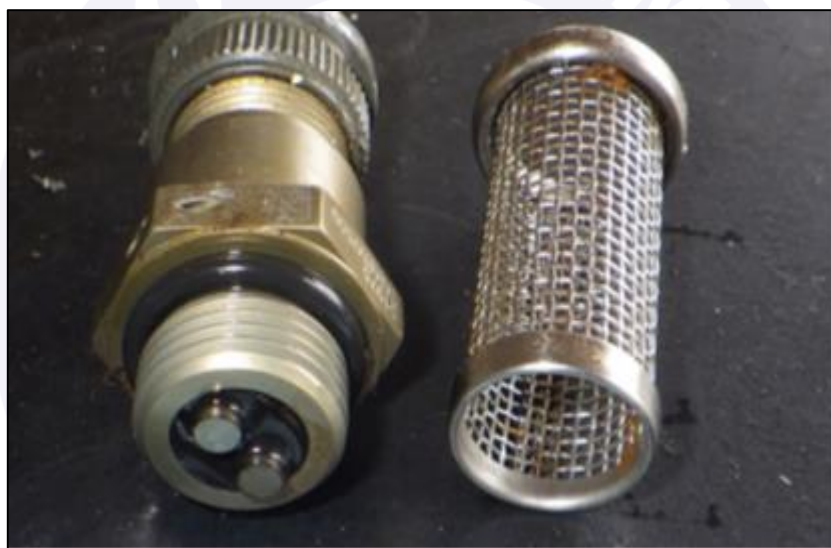
A seção frontal do motor não foi atingida pelo fogo, possibilitando inspecionar o detector de limalha e o filtro de retorno de óleo da caixa de redução. Eles estavam limpos e sem contaminação (Figura 3).

Figura 3 - Detector de limalha e filtro de óleo da caixa de redução do motor sem a presença de limalha.

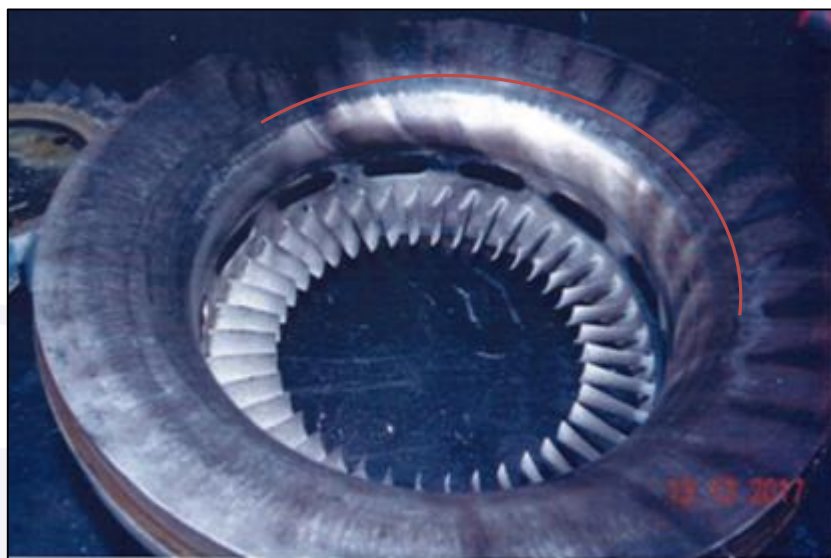
Foram encontradas marcas de roçamento nas turbinas, tanto na de acionamento do compressor como na de potência, as quais eram indícios que a seção quente do motor estava operacional no momento do impacto (Figuras 4 e 5).

Figura 4 - Vista da carcaça do impelidor centrífugo com marcas de roçamento leve (contorno em vermelho).

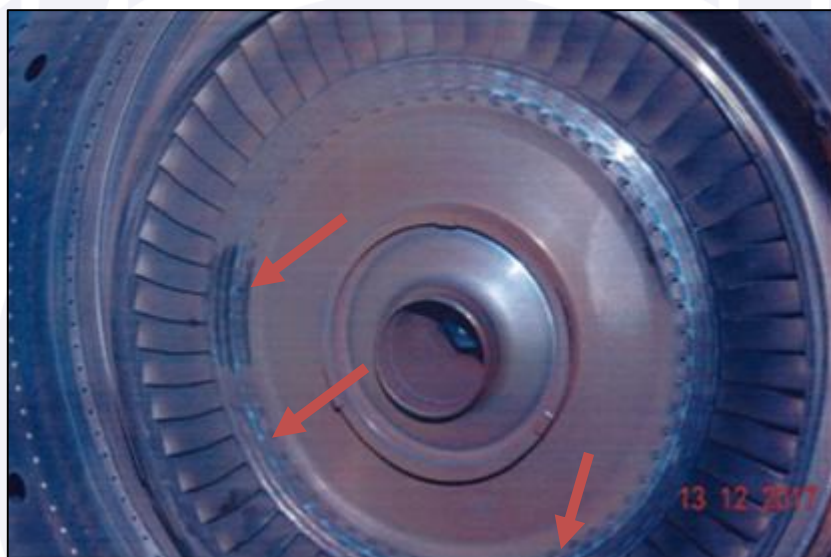
Figura 5 - Marcas de roçamento no rotor da turbina de acionamento do compressor, lado posterior (setas vermelhas).

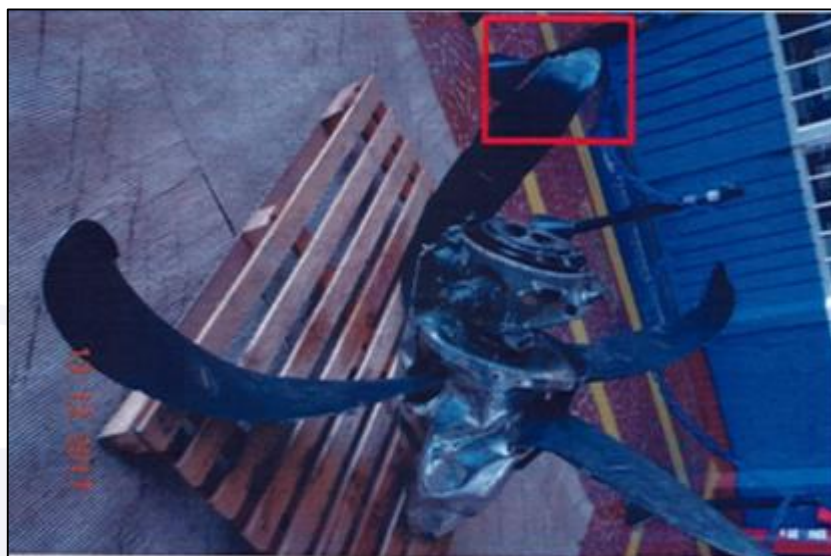
Durante a análise da hélice, foi observado que uma das pás apresentava uma pequena fratura na extremidade e dobramento voltado para frente. As demais tinham dobramento voltado para trás na metade do seu comprimento. Essas deformações eram condizentes com o desenvolvimento de baixa potência pelo grupo motopropulsor no momento do impacto da aeronave (Figura 6).

Figura 6 - Vista geral da hélice. O destaque mostra uma das pás dobrada para frente. As demais estavam voltadas para trás.

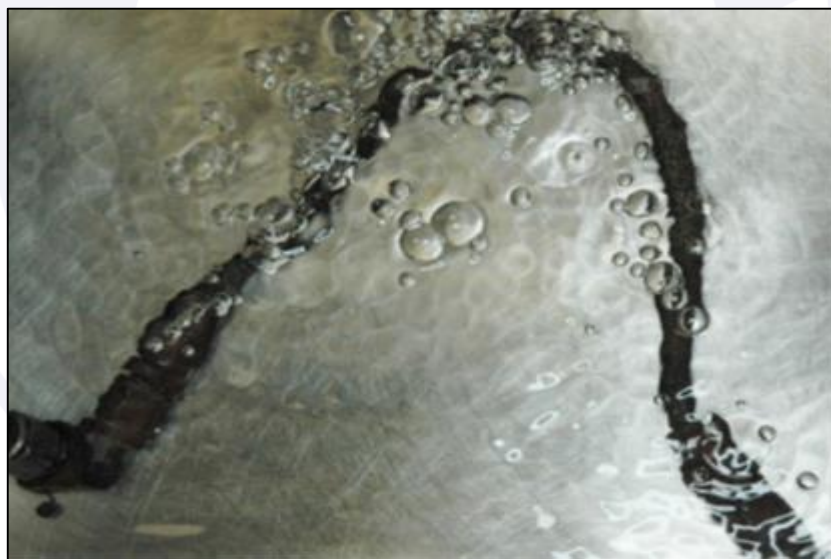
Ao analisar a mangueira de P3 do motor, foi observado que a conexão estava danificada pelo fogo e, durante o teste de vazamento de baixa pressão, no qual ela foi submergida em água e submetida à baixa pressão, foram observadas várias bolhas. A ação severa do fogo pode ter sido responsável pelos danos que causaram os vazamentos observados no teste (Figura 7).

Figura 7 - Bolhas observadas na mangueira de P3 do motor durante o teste de vazamento de baixa pressão.

Como não foram detectados problemas prévios no grupo moto propulsor e, também, que não houve falta de combustível, a hipótese quanto à natureza da falha recaiu sobre o sistema de alimentação de combustível e linhas pneumáticas do motor, uma vez que, qualquer vazamento anormal na seção pneumática poderia ter provocado a perda de potência do motor experimentada no evento em tela.

Cabe ressaltar que, embora as bolhas presentes na mangueira de P3 do motor, observadas durante o teste de vazamento de baixa pressão, sejam oriundas da ação severa do fogo, não se pode afirmar qual era a condição preexistente do componente.
