COMANDO DA AERONÁUTICA
CENTRO DE INVESTIGAÇÃO E PREVENÇÃO DE
ACIDENTES AERONÁUTICOS

RELATÓRIO FINAL
A-089/CENIPA/2017

OCORRÊNCIA:	ACIDENTE
AERONAVE:	PR-MFR
MODELO:	210M
DATA:	03JUL2017

O presente Relatório Final refere-se ao acidente com a aeronave PR-MFR, modelo 210M, ocorrido em 03JUL2017, classificado como “[SCF-PP] Falha ou mau funcionamento do motor | Falha do motor em voo”.

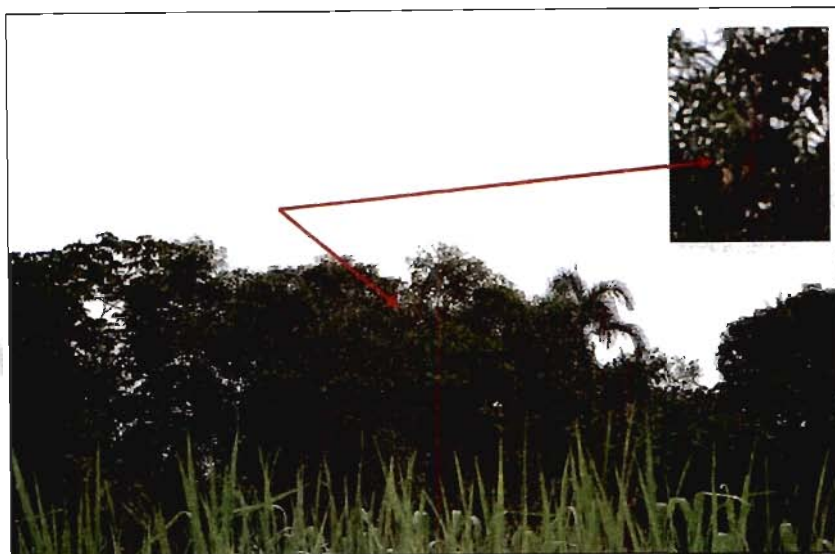
O primeiro impacto ocorreu em atitude cabrada, provocando a colisão do estabilizador horizontal esquerdo contra a copa de uma árvore (Figura 1), o que ocasionou o desprendimento do profundor esquerdo (Figuras 2 e 3).

Figura 1 - Vista do ponto de primeiro impacto.

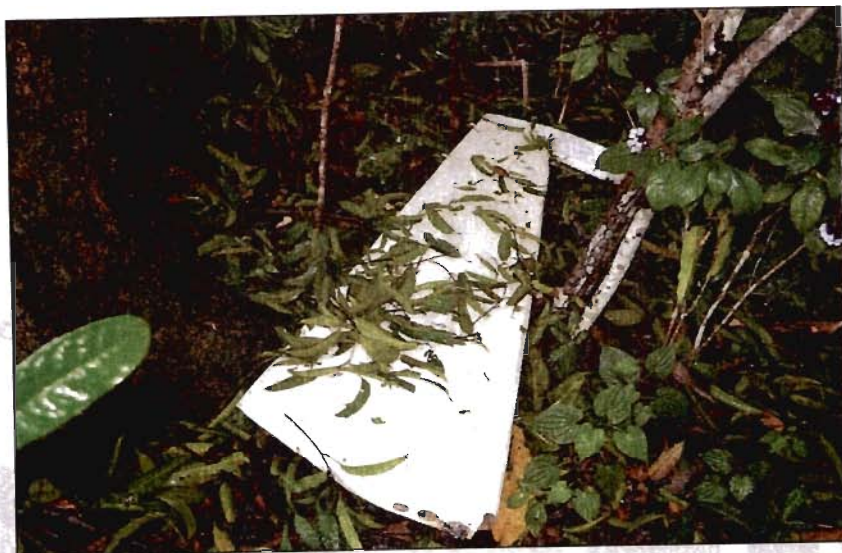
Figura 2 - Profundor esquerdo encontrado próximo ao local do primeiro impacto.

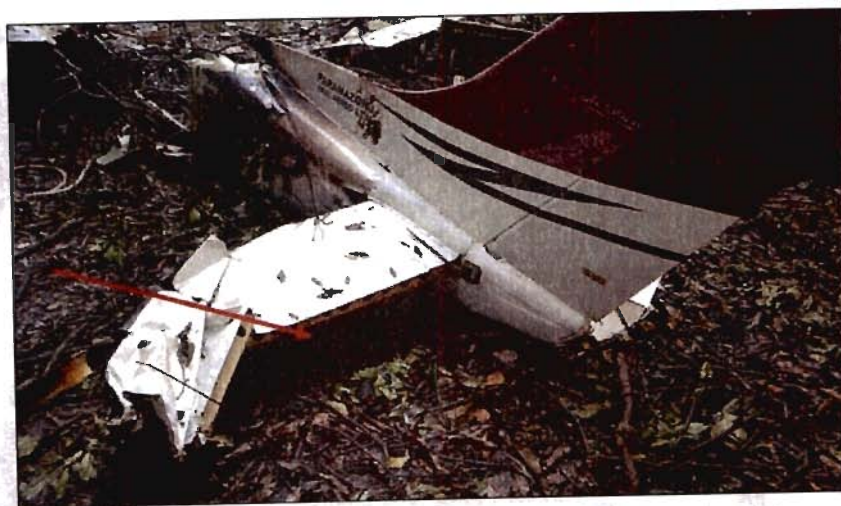
Figura 3 - Estabilizador horizontal esquerdo sem profundor.

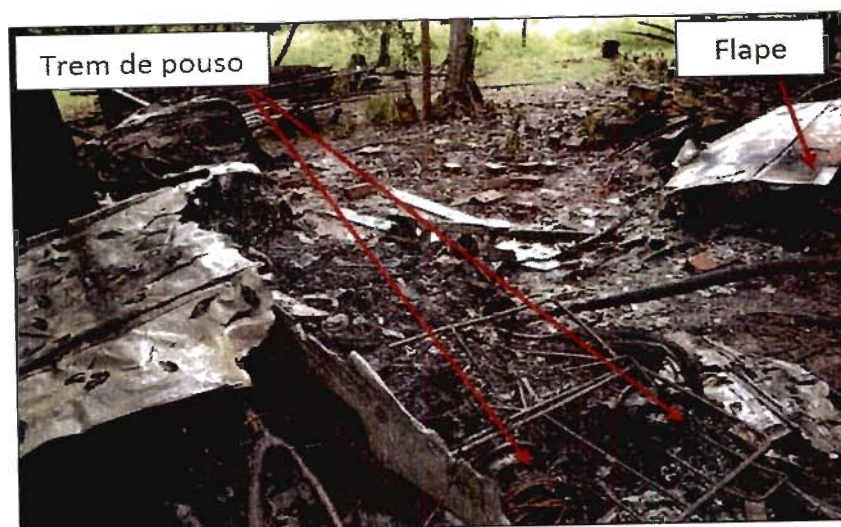
O trem de pouso, do tipo retrátil, e os flapes encontravam-se recolhidos (Figura 4). Não foi possível determinar a posição dos compensadores.

Figura 4 - Aeronave destruída pelo fogo. Trem de pouso e flapes recolhidos.

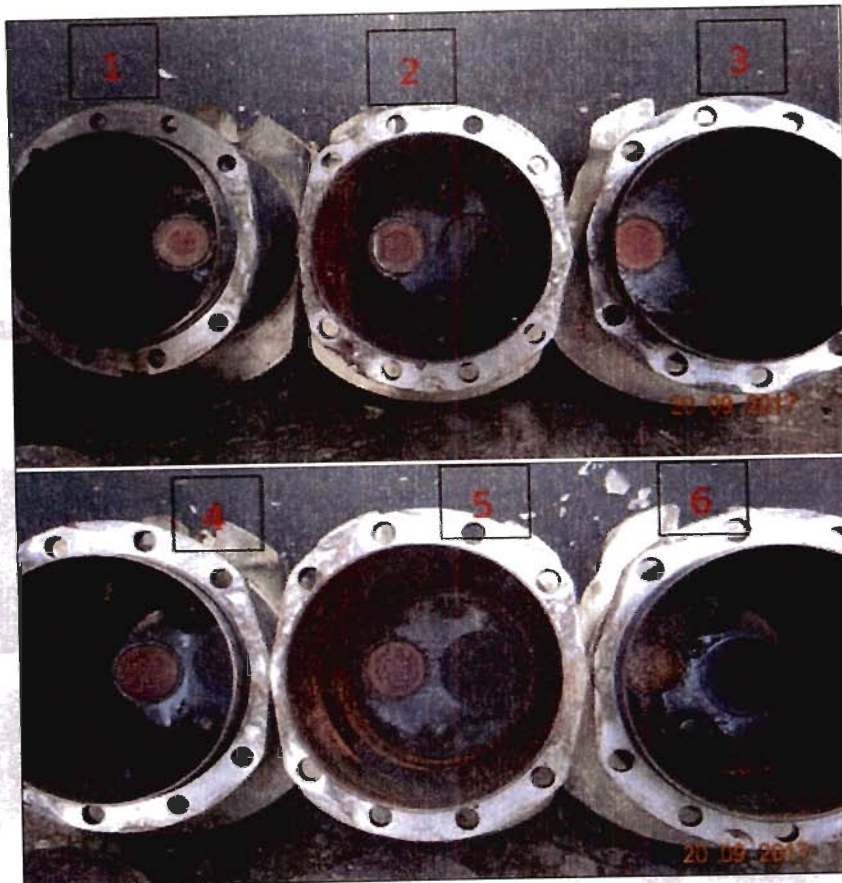
Durante a desmontagem do motor IO-520-L-12B, *Serial Number* (SN) 1002430, foi observado que todas as válvulas de escapamento dos cilindros estavam com coloração avermelhada (Figura 5).

Figura 5 - Interior dos cilindros. Válvulas de exaustão com coloração avermelhada.

Tal condição é consequência da operação do motor com mistura de combustível pobre, ou seja, ajuste da manete da mistura para uma relação de combustível e ar no cilindro com menos combustível. Esse procedimento permite que o avião tenha maior autonomia.

A diminuição do combustível além do recomendado em manual (mistura muito pobre), quando utilizado rotineiramente, causa maior desgaste do motor.

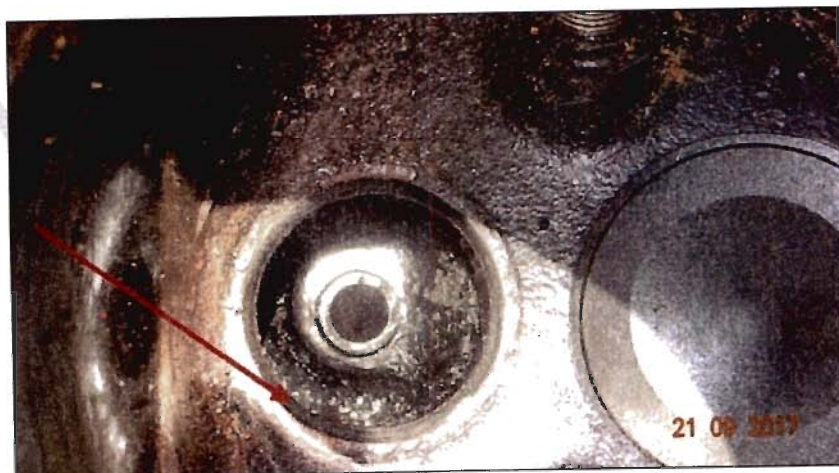
As sedes das válvulas dos cilindros 1, 3, e 6 estavam com coloração escura, resultante de mau assentamento (Figura 6).

Figura 6 - Sede da válvula com coloração escura.

A falta de potência do motor pode estar relacionada com vazamento nas válvulas dos cilindros 1, 4, 5 e 6, permitindo a fuga da mistura ar/combustível durante o tempo de

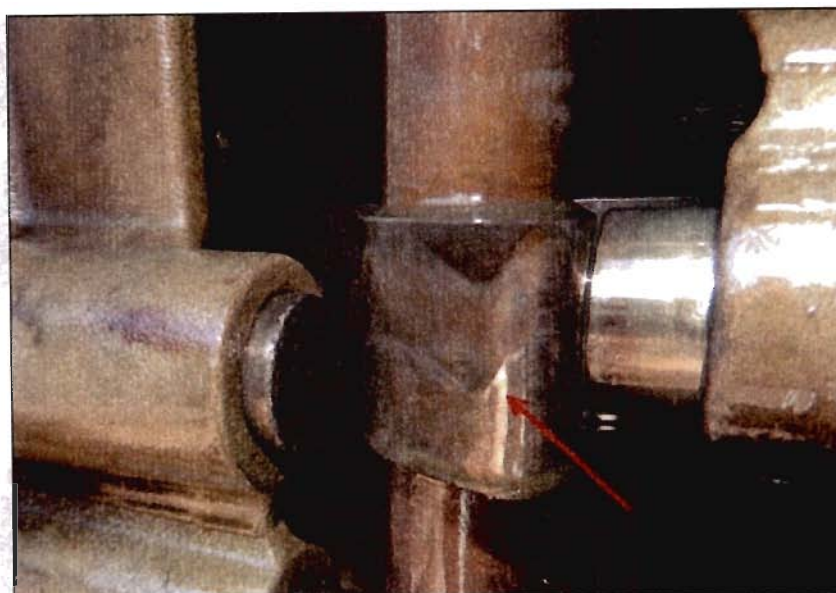
O conjunto de acionamento do comando de válvulas apresentou desgaste em um came do eixo de acionamento do comando de válvulas (Figura 8) e em três tuchos (Figura 9).

Figura 8 - Desgaste no came do eixo de acionamento do comando de válvulas.

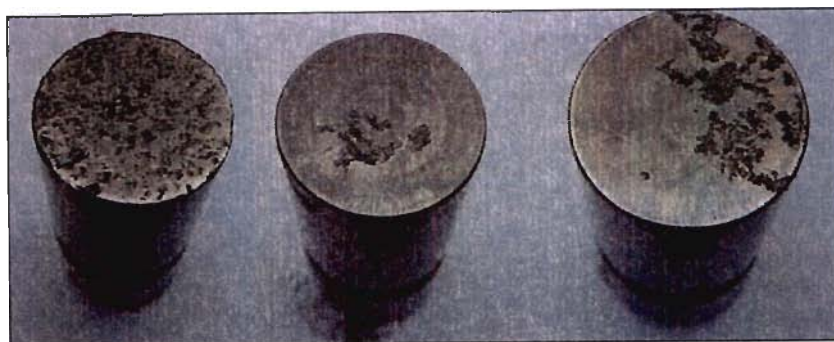
Figura 9 - Tuchos desgastados.

O desgaste observado nos tuchos hidráulicos poderia gerar micropartículas e estas não serem retidas pelos filtros de óleo primário e principal.

- p) a tela do filtro do distribuidor de combustível estava parcialmente bloqueada por pó de chumbo;
- q) as válvulas de exaustão dos cilindros 1, 4, 5 e 6 estavam com vazamento;
- r) três tuchos hidráulicos apresentavam desgaste excessivo;
- s) não havia manifesto de carga e relação de passageiros;
- t) a aeronave ficou destruída;
- u) um passageiro sofreu lesões graves; e
- v) o piloto e três passageiros sofreram lesões fatais.

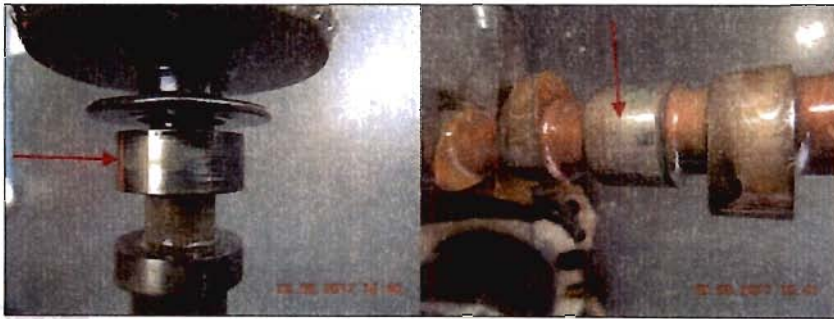
Foram observadas marcas compatíveis com tais micropartículas. Elas seguiram o fluxo normal de lubrificação do motor, provocando riscos nos mancais de apoio do eixo de comando de válvulas (Figura 10), no mancal traseiro do eixo de manivelas (Figura 11) e na parte interior do corpo da bomba de óleo. Também foi observada limalha fina no óleo residual no cárter.

Figura 10 - Mancais de apoio do eixo de comando de válvulas.

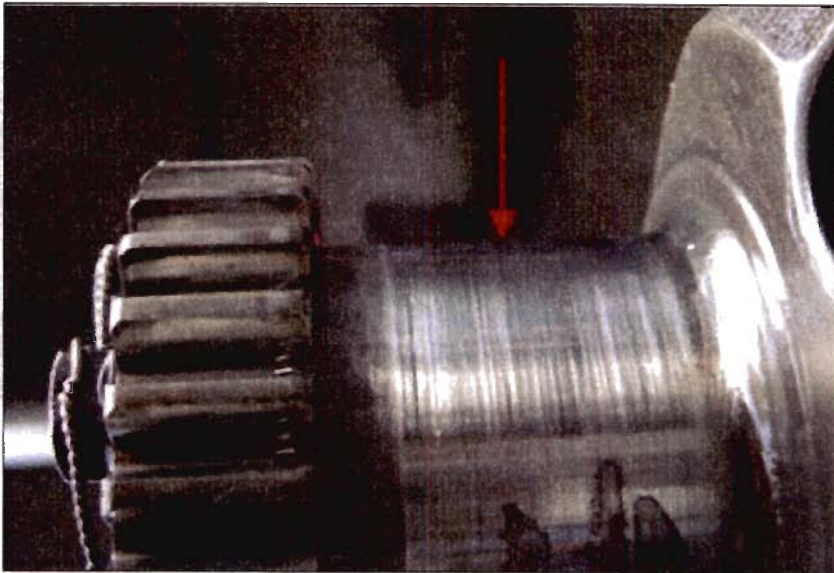
Figura 11 - Mancal traseiro do eixo de manivela.

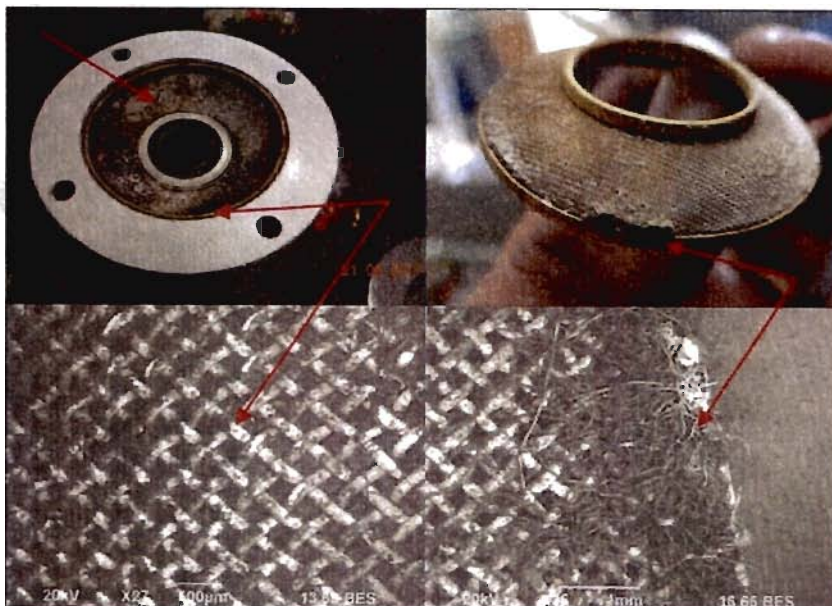
Foi encontrado um pó branco na tela do filtro do distribuidor de combustível e na parte inferior do diafragma do distribuidor (Figura 12). Após análise realizada em laboratório, foi constatado que a presença do resíduo estava bloqueando parcialmente a tela do filtro de combustível.

Figura 12 - Filtro do distribuidor de combustível com chumbo em pó.

Ainda foi possível confirmar a presença de chumbo (Pb), resultante da degradação do combustível. Isto ocorre quando o combustível é armazenado ou transportado em recipiente

claro, permitindo o contato com a luz do sol. Este contato promove a precipitação, na forma de pó, do chumbo tetraetila do combustível.

Na última inspeção realizada (de 200 horas), havia uma tarefa de verificação do distribuidor de combustível (aranha) somente quanto a vazamentos. Não havia previsão de inspeção da tela do distribuidor.

A inspeção de 200 horas prevista no manual da aeronave previa a verificação do distribuidor de combustível (aranha), somente quando da ocorrência de vazamento, ou seja, caso ocorresse entupimento, sem vazamento, não havia inspeção *in loco* na tela.

Divulgar os ensinamentos colhidos na presente investigação, a fim de alertar operadores e organizações de manutenção sobre a importância de se verificar, durante os procedimentos de manutenção corretiva as condições do sistema de combustível dos motores IO-520-L-12B não somente quanto a vazamentos, mas também quanto à possibilidade deste sistema estar contaminado por material estranho.

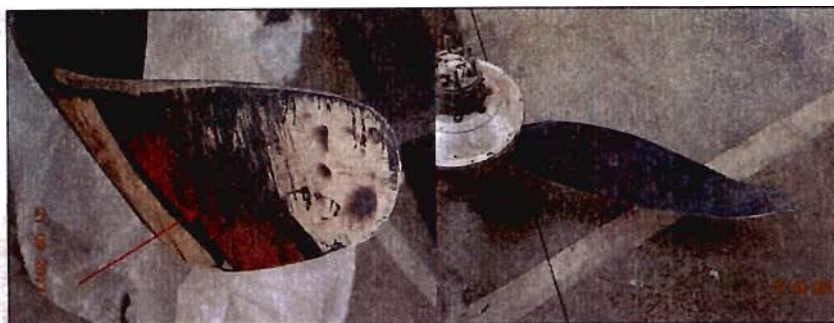
O conjunto de hélice estava com as pás amassadas para trás e com riscos transversais em suas extremidades (Figura 13). Isso denotou que, no momento do impacto contra o solo, o motor desenvolvia pouca potência, porém, na ação inicial, foi observado que a válvula dosadora estava na posição de potência máxima.

Figura 13 - Riscos e amassamento das pás da hélice.
