COMANDO DA AERONÁUTICA
CENTRO DE INVESTIGAÇÃO E PREVENÇÃO DE
ACIDENTES AERONÁUTICOS

RELATÓRIO FINAL
A-131/CENIPA/2017

OCORRÊNCIA:	ACIDENTE
AERONAVE:	PR-MPE
MODELO:	208 ANFÍBIO
DATA:	17OUT2017

O presente Relatório Final refere-se ao acidente com a aeronave PR-MPE, modelo 208 Anfíbio, ocorrido em 17OUT2017, classificado como “[ARC] Contato anormal com a pista”.

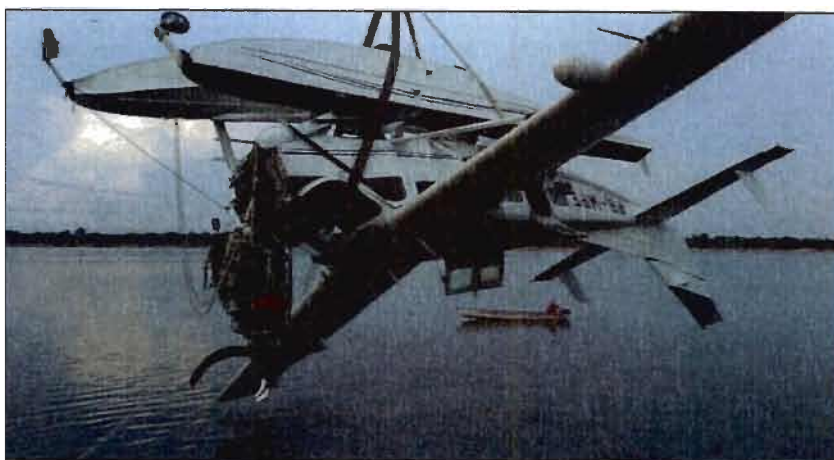
A aeronave teve danos substanciais. Devido à força do impacto contra a água, houve danos ao conjunto da hélice, motor e quebra do suporte do motor junto à parede de fogo. O motor ficou preso à aeronave por cabos e tubulações.

Os suportes dos flutuadores se romperam, ficando presos à aeronave apenas pelos cabos de tensão, o que ocasionou a submersão da fuselagem.

A fuselagem ficou relativamente preservada. Houve amassamento na parte frontal direita da estrutura da cabine devido ao impacto do motor contra aquela estrutura, bem como quebra dos para-brisas.

Figura 1 - Vista da aeronave no momento do içamento.

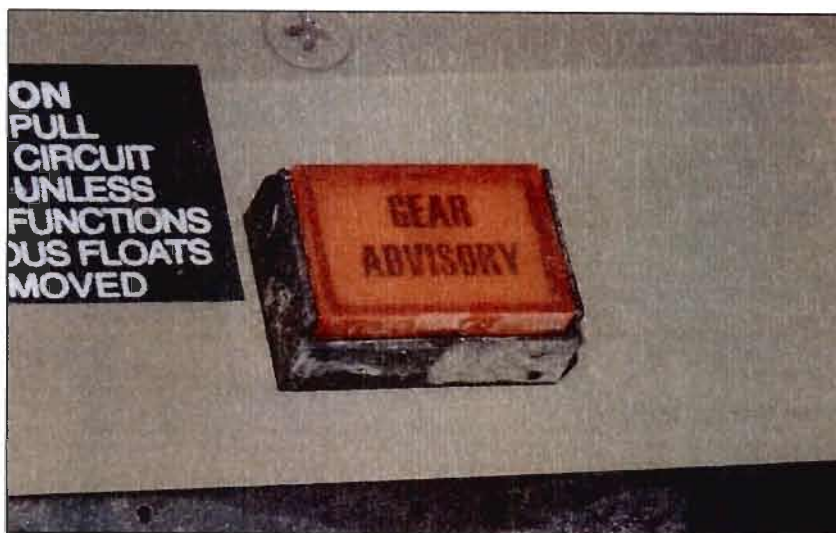
Figura 4 - Botão *Gear Advisory* instalado na aeronave PR-MPE.

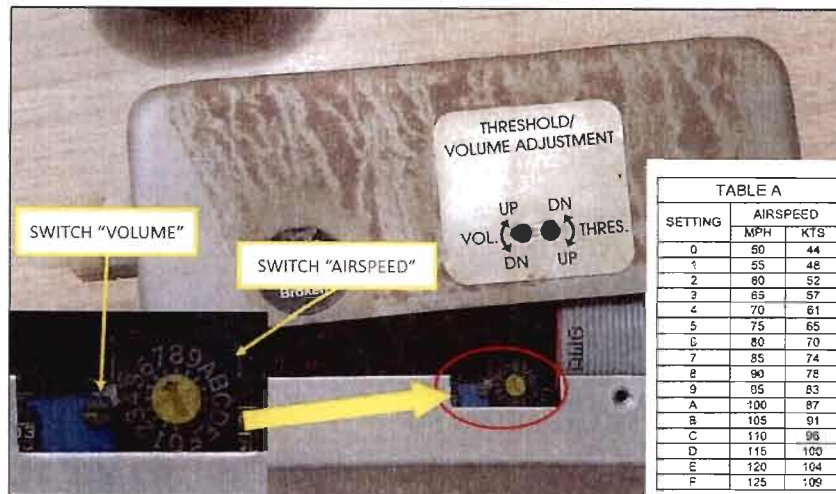
Figura 5 - Visão geral da caixa de controle do sistema de aviso de posição do trem de pouso. No detalhe, o ajuste encontrado na caixa de controle.

A caixa de controle do sistema de aviso de posição do trem de pouso da aeronave acidentada estava com a velocidade programada ajustada para 85mph/74kt.

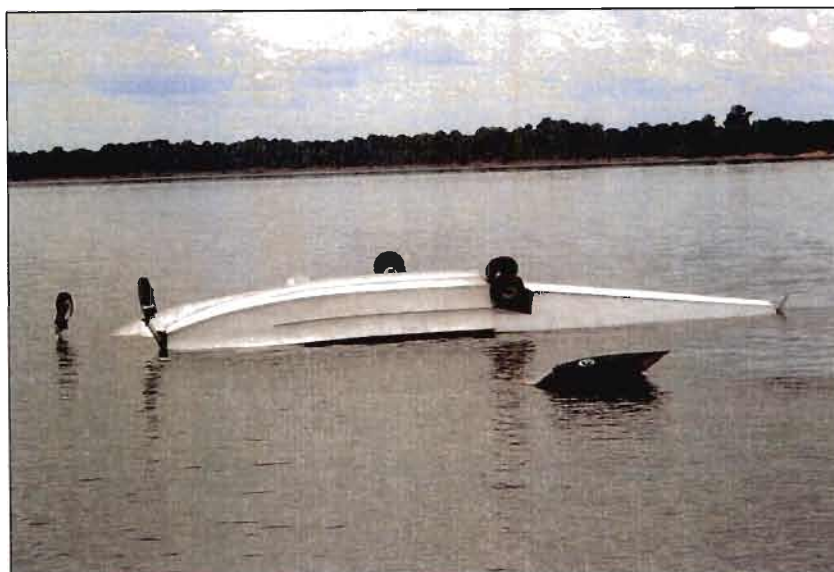
Os flutuadores permaneceram na superfície e impediram que a aeronave afundasse completamente, sendo observado que o trem de pouso estava na posição embaixo e travado (Figura 6).

Figura 6 - Vista da aeronave semisubmersa.

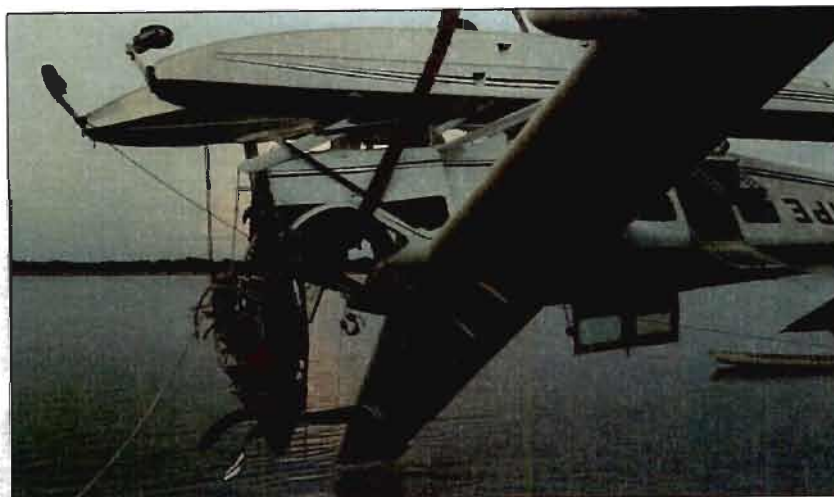
A maioria dos danos se concentrou na parte frontal da aeronave e fuselagem, incluindo a separação do conjunto motopropulsor, para-brisas quebrados e marcas de impacto do capô do motor contra a fuselagem, em posição pouco acima do para-brisas direito (Figura 7).

Figura 7 - Destroços da aeronave.

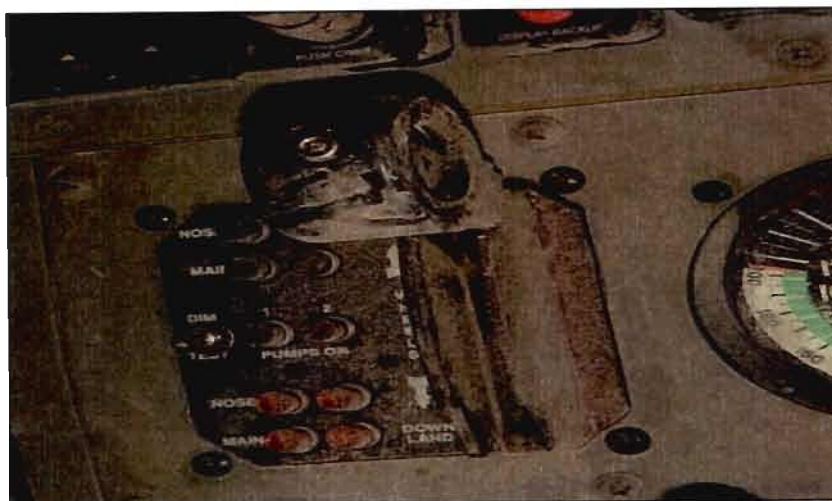
O comando do leme de direção anfíbio estava na posição *UP* e travado. A alavanca de comando do trem de pouso estava na posição *UP* (Figura 8).

Figura 8 - Posição do comando do trem de pouso.

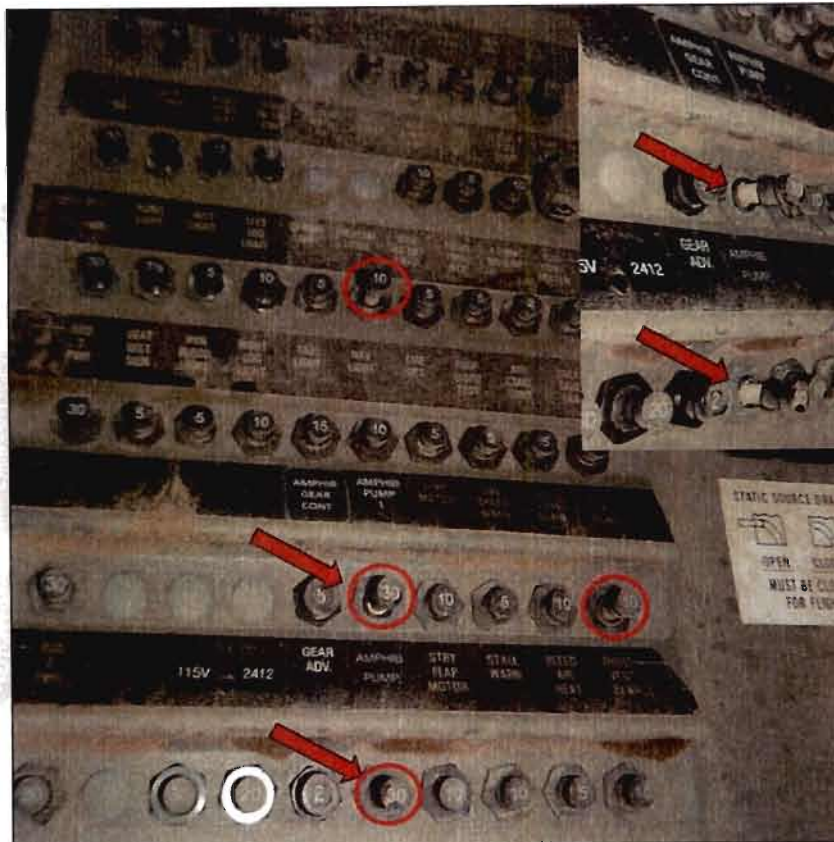
O painel de disjuntores estava intacto e apresentava quatro disjuntores desarmados (Figura 9).

Figura 9 - Painel de disjuntores. No destaque, os disjuntores *AMPHIB PUMP 1* e *2* desarmados.

Como os disjuntores estavam desarmados, não houve o recolhimento do trem de pouso, o qual permaneceu na posição baixado e travado, situação corroborada por um outro piloto, que observou a aeronave sobrevoando a cidade de Manaus com os trens de pouso na posição baixado.

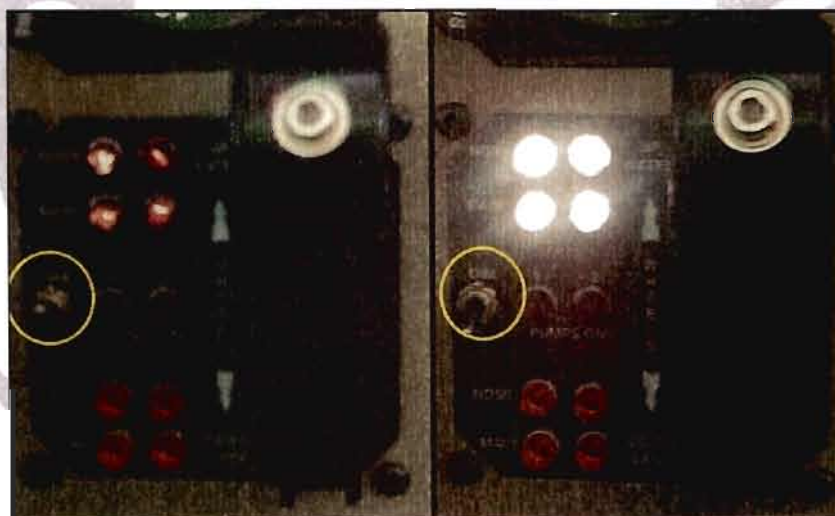
Figura 10 - Diferença de intensidade das luzes. Posição *DIM* à esquerda e *NORMAL* à direita.

Durante a ação inicial, foi observado que a seletora de iluminação das luzes estava na posição *NORMAL*.
