COMANDO DA AERONÁUTICA
CENTRO DE INVESTIGAÇÃO E PREVENÇÃO DE
ACIDENTES AERONÁUTICOS

RELATÓRIO FINAL SIMPLIFICADO

DADOS DA OCORRÊNCIA				
DATA - HORA	INVESTIGAÇÃO	SUMA Nº		
30SET2017 - 16:15 (UTC)	SERIPA VI	A-121/CENIPA/2017		
CLASSIFICAÇÃO	TIPO(S)	SUBTIPO(S)		
ACIDENTE	OTHR	POUSO EM LOCAL NÃO PREVISTO		
LOCALIDADE	MUNICÍPIO	UF	COORDENADAS	
NÃO REGISTRADA	SÃO LUIS DE MONTES BELOS	GO	16°32'55"S	050°25'08"W

DADOS DA AERONAVE		
MATRÍCULA	FABRICANTE	MODELO
PT-SNC	PIPER AIRCRAFT	PA-34-220T
OPERADOR	REGISTRO	OPERAÇÃO
GLOBO AVIAÇÃO - TÁXI AÉREO E MANUTENÇÃO LTDA.	TPP	PRIVADA

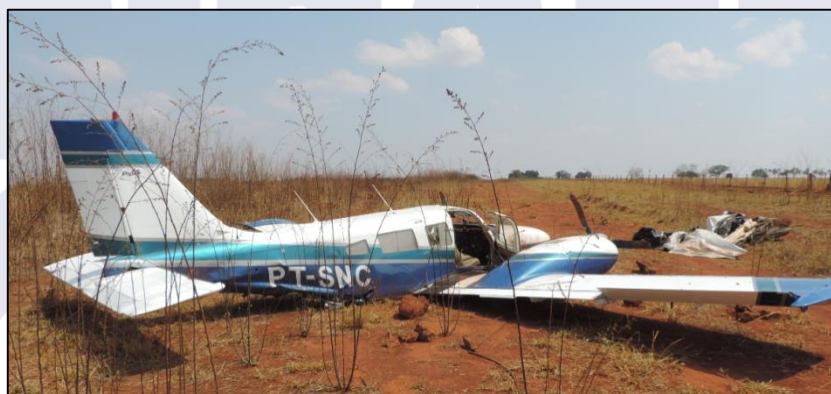
Durante a corrida após pouso, o piloto perdeu o controle direcional da aeronave, que acabou ultrapassando os limites da área de pouso pela esquerda, vindo a parar cerca de 400 metros depois do toque.

Figura 1 -Vista do PT-SNC após o acidente.

A aeronave teve danos substanciais.

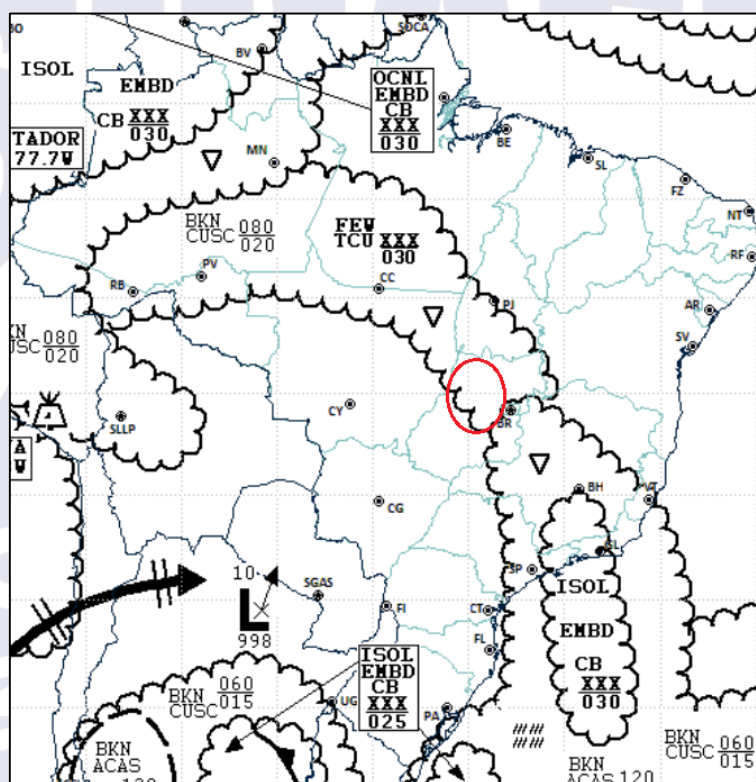
A Carta de Tempo Significativo (SIGWX) da superfície ao FL250, das 14h33min (UTC) do dia 30SET2017, válida até às 16h00min (UTC), do dia 01OUT2017, previa para a região do voo a presença de tempo nublado (5 a 7 oitavos) e nuvens baixas com base a 2.000ft de altura e topo a 8.000ft, além de poucas nuvens (1 e 2 oitavos) Cumulus encastelados (TCU) com base a 3.000ft (Figura 2).

Figura 2 - Carta SIGWX das 14h33min (UTC), dia 30SET2017.

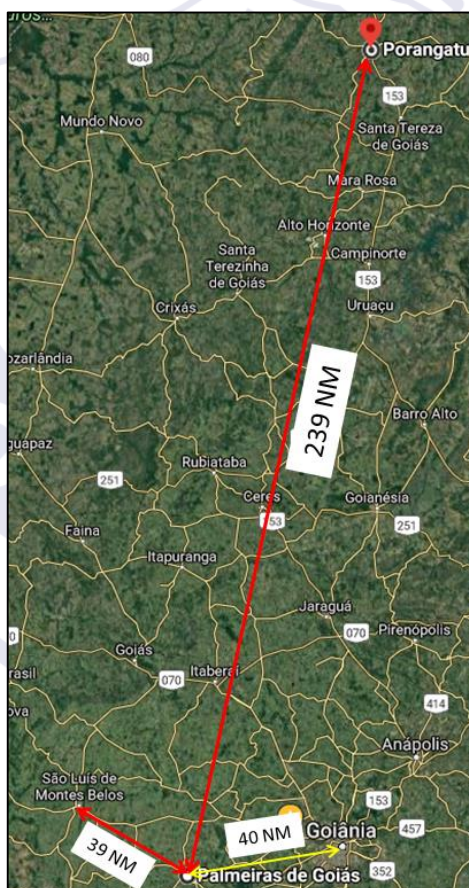
No entanto, é importante destacar que o piloto não tinha informações disponíveis e confiáveis acerca das condições meteorológicas de São Luís de Montes Belos. Nesse sentido e tendo em vista a impraticabilidade de prosseguir, segundo o piloto, para a alternativa, a melhor opção seria o pouso em SBGO, aeródromo registrado e distante 40 NM de SWGP, já que o METAR das 16h00min indicava que a localidade estava operando VFR (Figura 4).

Figura 4 - Mapa contendo as distâncias entre SWWA, SWGP, São Luís de Monte Belos e SBGO. (Fonte: Google Maps)

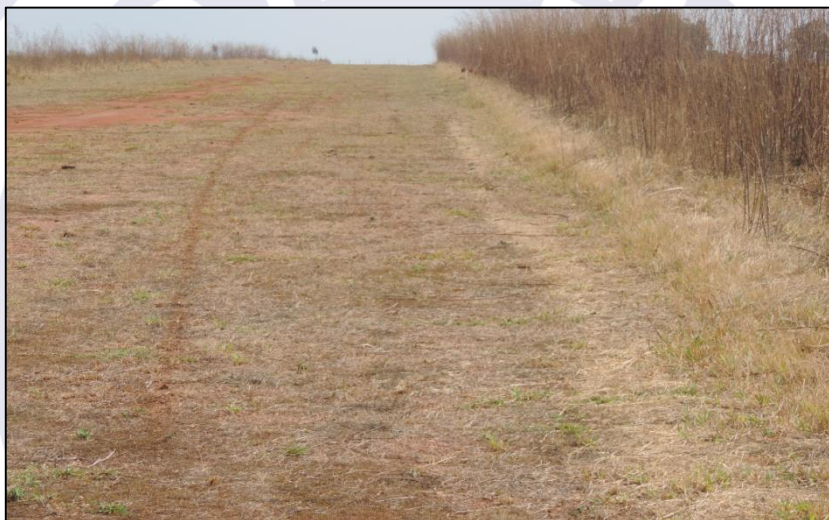
A aproximação para o pouso foi realizada pelo setor da “cabeceira” 04. A superfície do piso, quando operada a partir daquela “cabeceira”, apresentava um declive moderado, o que só era perceptível ao nível do solo (não em voo) (Figura 5).

Figura 5 - Vista da declividade do local de pouso.

Embora não tivesse informação acerca do vento predominante na região, a escolha do eixo 040°/220° para o pouso contribuiu para a perda de controle da aeronave, especialmente, considerando-se a condição de chuva que, além de prejudicar a visibilidade do piloto, tornou a superfície do local de pouso escorregadia, condição cujos efeitos foram agravados pelo declive.

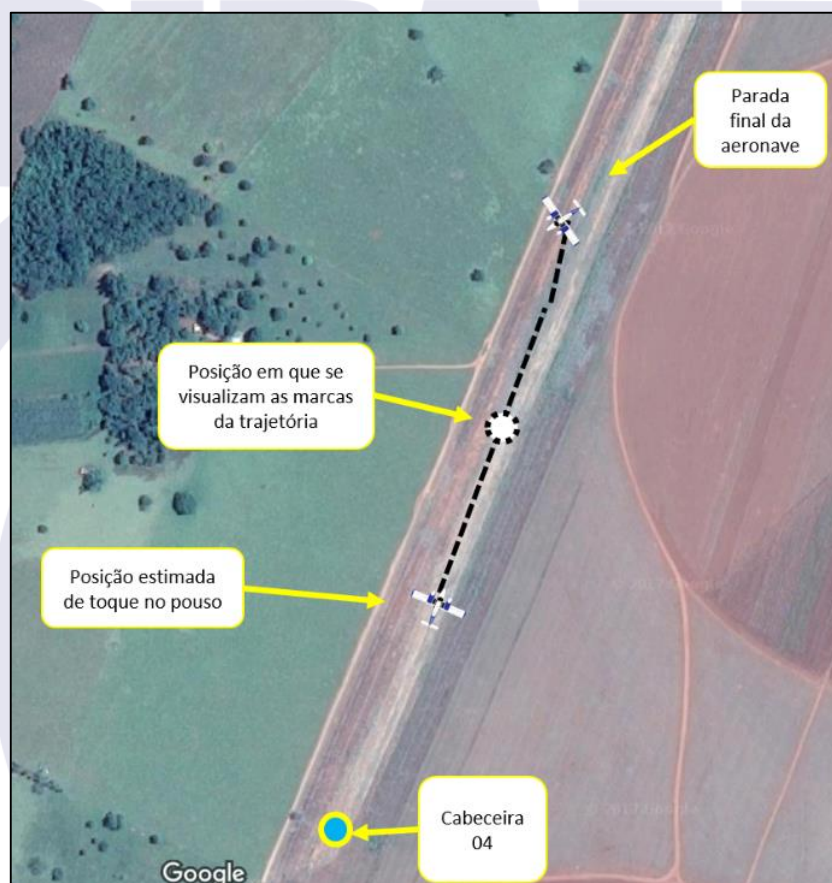
As evidências também sugeriram que a aeronave perdeu a reta para a esquerda até encontrar a vegetação que limitava lateralmente a pista, momento em que esta teve avarias leves em suas carenagens até o ponto no qual cruzou essa vegetação.

A faixa de terra sobre a qual assentava-se a vegetação era mais elevada (cerca de meio metro), fazendo com que a aeronave, ao cruzá-la, tenha saltado e caído sobre o outro lado, onde o terreno estava encharcado em virtude da chuva, ocasionando a quebra do para-brisas e do trem de pouso do nariz, e o deslocamento da aeronave em giro pela esquerda, produzindo os demais danos.

A aeronave repousou a cerca de 400 metros de distância do ponto em que se deu o primeiro toque no pouso, aproximadamente na proa 140° (Figura 6).

Figura 6 - Croqui do acidente. (Fonte: *Google Maps*)

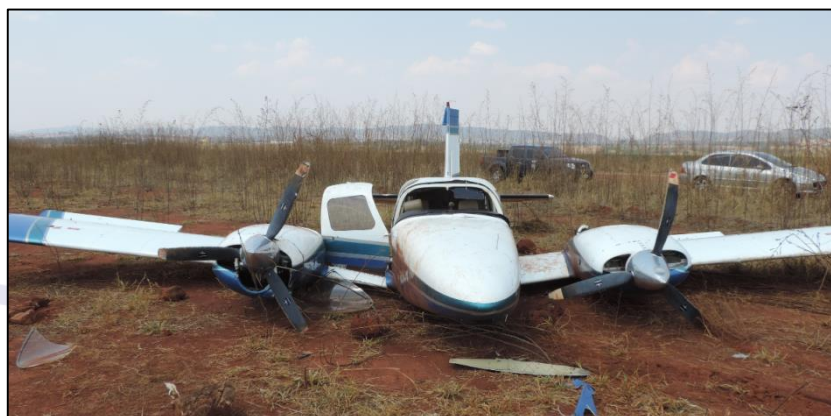
A aeronave teve danos substanciais, consistindo na quebra dos trens de pouso do nariz e principal esquerdo, danos estruturais, quebra do para-brisas, danos nas hélices e diversos amassamentos nas asas e na fuselagem (Figura 7).

Figura 7 - Foto frontal com os danos ao para-brisas e às hélices.
