COMANDO DA AERONÁUTICA
CENTRO DE INVESTIGAÇÃO E PREVENÇÃO DE
ACIDENTES AERONÁUTICOS

RELATÓRIO FINAL SIMPLIFICADO

| DADOS DA OCORRÊNCIA | | | |
|---|---|---|---|
| 07MAR2017 - 13:09 (UTC) | SERIPA VI | A-040/CENIPA/2017 | |

| DADOS DA AERONAVE | | |
|---|---|---|
| PT-WFV | CESSNA AIRCRAFT | A188B |

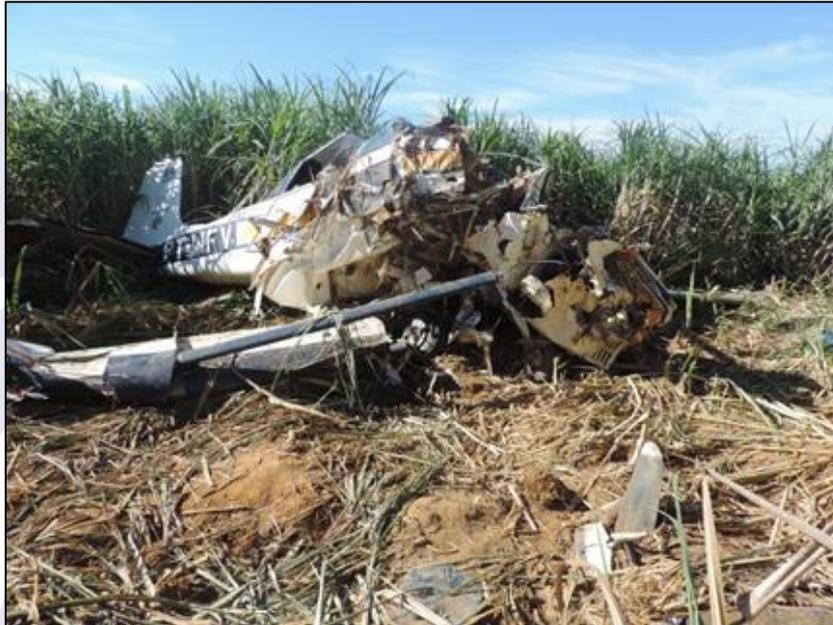
Com cerca de vinte minutos de voo, a aeronave colidiu contra uma linha de transmissão não energizada, o que fez com que o piloto perdesse o controle da aeronave e colidisse contra o solo.

Figura 1 - Aeronave após a ocorrência.

A aeronave teve danos substanciais. O tripulante sofreu lesões graves.

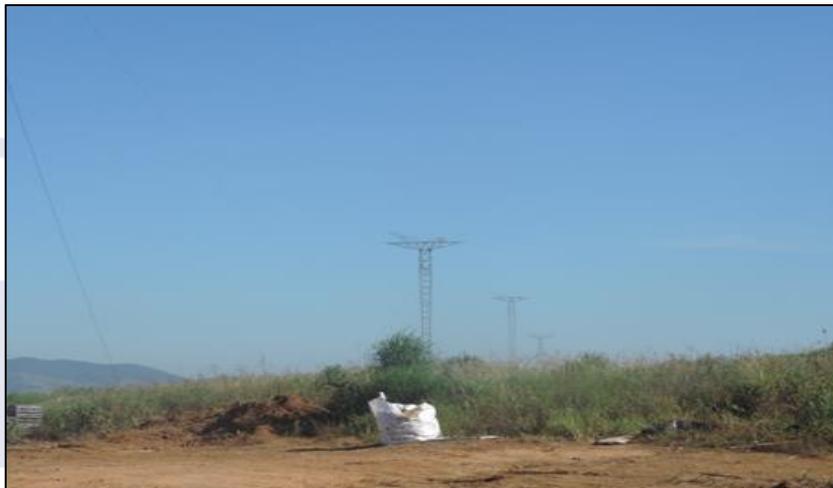
Conforme informações obtidas, o piloto já havia avistado as torres de sustentação em aplicações anteriores ao acidente, porém sem os fios instalados ainda. Por isso, alertou outros pilotos sobre as mudanças que estavam ocorrendo naquela região (Figura 2).

Figura 2 - Torres de sustentação.

Ressalta-se o fato de que o único fio de fibra ótica instalado nas torres elétricas possuía coloração clara, o que pode ter dificultado a adequada percepção do piloto acerca daquele obstáculo, mesmo após a aproximação da aeronave.

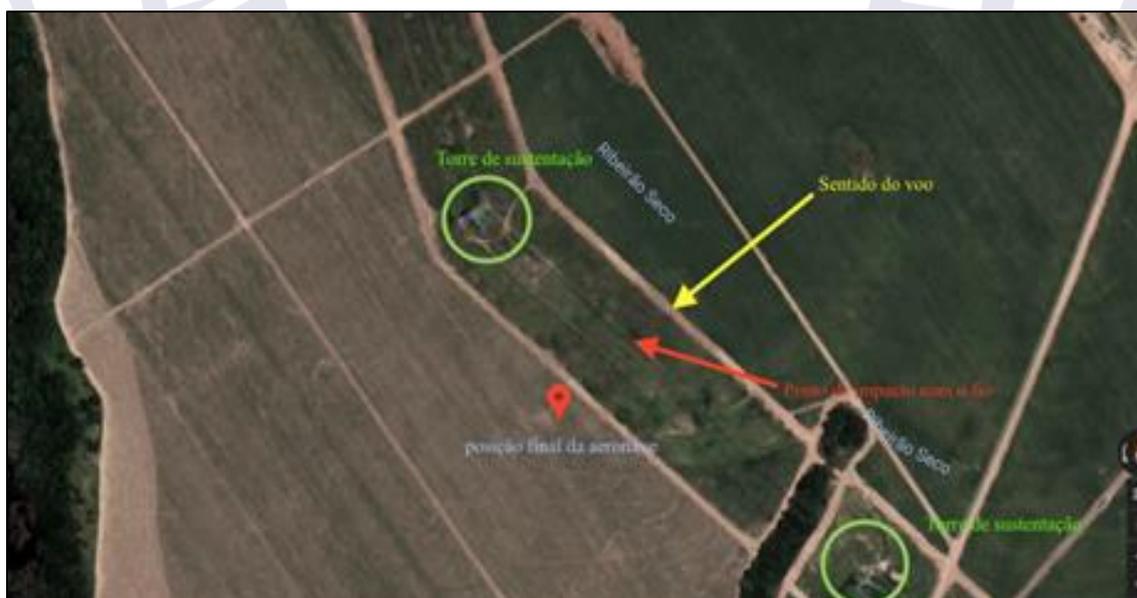
Em relação ao voo que originou o acidente, o piloto relatou que avistou as torres que sustentavam as linhas de baixa tensão e, diante disso, tomou a decisão de manter uma altitude pouco abaixo da habitual em um voo de translado (Figura 3).

Figura 3 - Croqui da ocorrência.

Conforme os dados obtidos, havia por parte do piloto o interesse em verificar o andamento das instalações das torres. No entanto, ao se aproximar dos obstáculos, não visualizou os fios recém instalados, colidindo e perdendo o controle da aeronave.

Portanto, um planejamento inadequado para voo, desconhecimento dos possíveis obstáculos no percurso, aliado a um julgamento inadequado de pilotagem (optando-se por passar entre as torres de sustentação a baixa altura), contribuíram para a ocorrência deste acidente.
