COMANDO DA AERONÁUTICA
CENTRO DE INVESTIGAÇÃO E PREVENÇÃO DE
ACIDENTES AERONÁUTICOS

RELATÓRIO FINAL
A-060/CENIPA/2017

OCORRÊNCIA:	ACIDENTE
AERONAVE:	PT-YZM
MODELO:	AS 350 B2
DATA:	12ABR2017

O presente Relatório Final refere-se ao acidente com a aeronave PT-YZM, modelo AS 350 B2, ocorrido em 12ABR2017, classificado como “[CFIT] Colisão em voo controlado contra o terreno”.

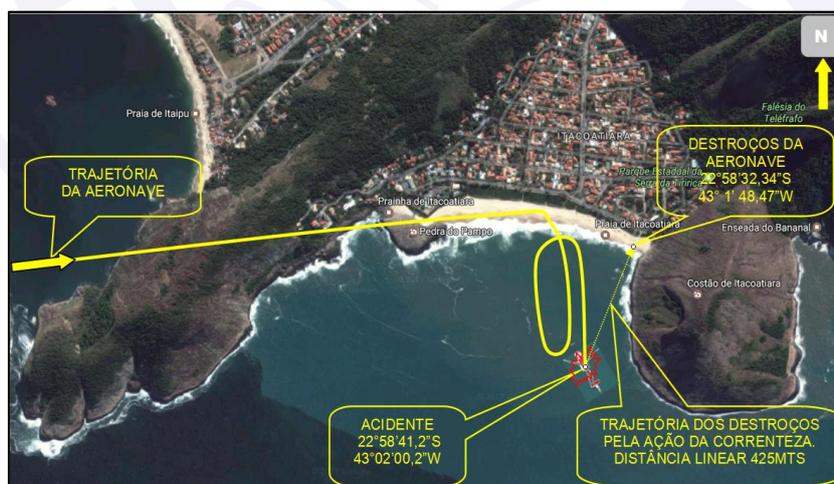
O tipo de dano identificado nos destroços apontou para uma colisão lateral de média intensidade, com trajetória de baixo ângulo e baixa velocidade.

O impacto inicial, possivelmente, ocorreu em atitude de curva à esquerda, com, aproximadamente, 30 graus de inclinação, quando as pás do rotor principal colidiram contra a superfície do mar.

Após esse primeiro impacto, a aeronave girou em torno do seu eixo longitudinal e o cone de cauda se rompeu depois que seu rotor tocou a água.

Com a perda do cone de cauda, o helicóptero tornou-se incontrolável e a cabine colidiu contra a superfície da água.

Figura 1 - Croqui da ocorrência.

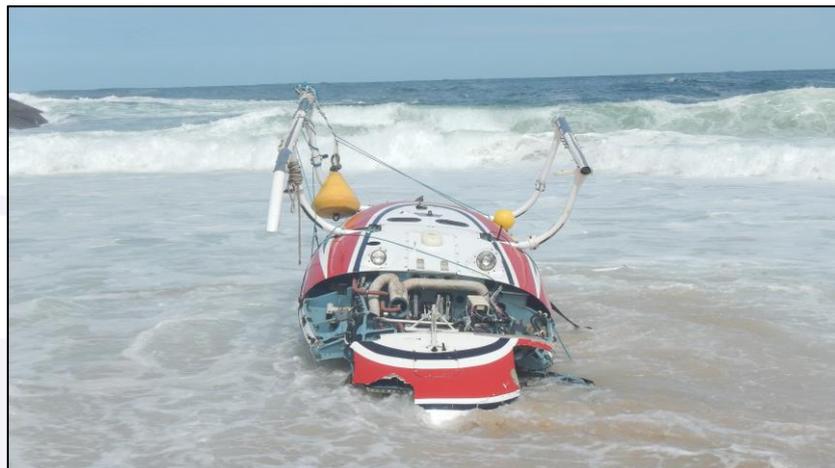
A aeronave teve danos em toda a sua extensão, incluindo fuselagem, cone de cauda, esquis, motor, rotor principal e rotor de cauda.

Entretanto, no dia 18ABR2017, seis dias após o acidente, a aeronave amanheceu na praia de Itacoatiara, tendo sido trazida pela força da correnteza marítima (Figuras 2 e 3).

Figura 2 - Aeronave na praia, após ter sido trazida pela correnteza marítima.

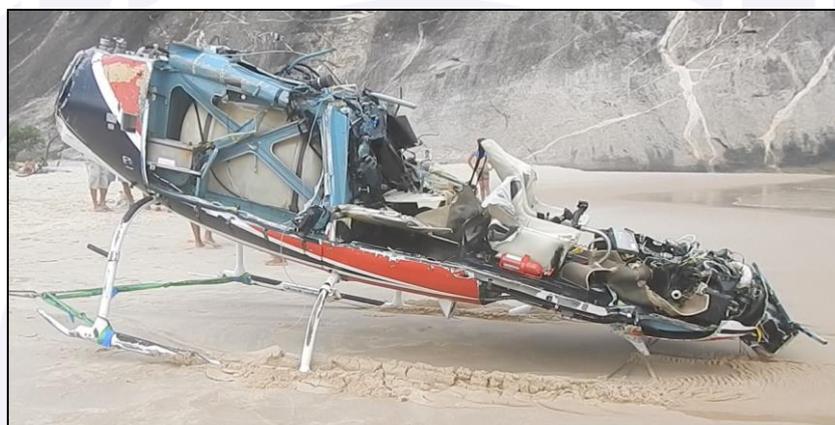
Figura 3 - Vista geral da aeronave na praia, após ter sido removida do mar.

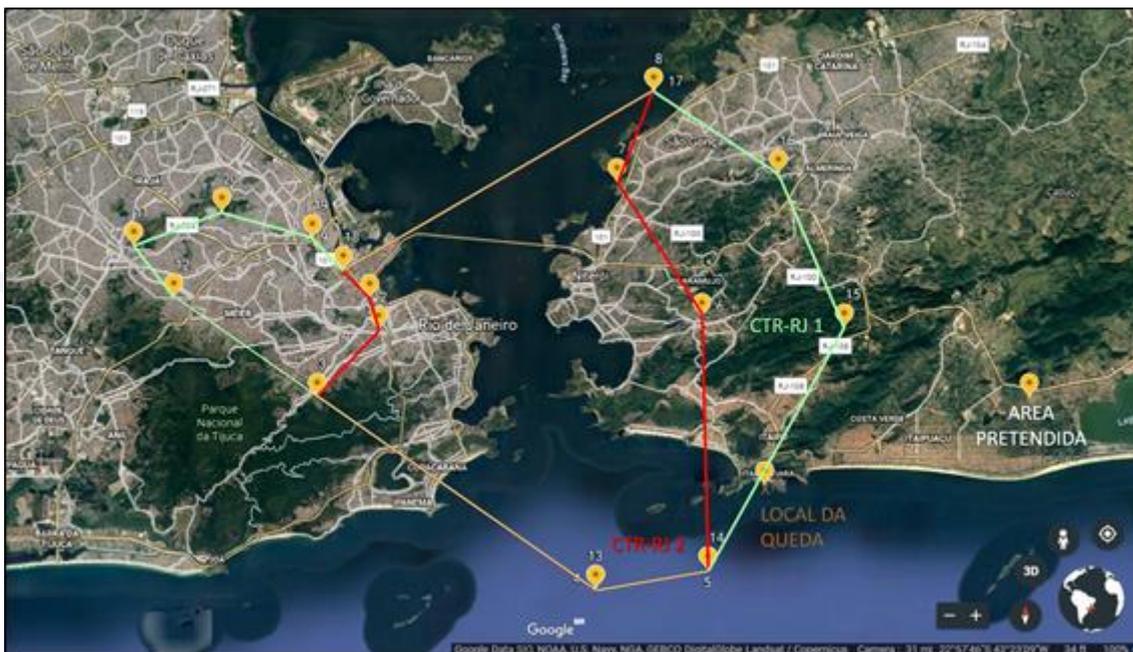
Figura 5 - Ilustração dos limites laterais da CTR-RJ 1 e CTR-RJ 2.

O voo pretendido incluía uma etapa noturna e visava o pouso em uma área fora dos limites laterais das CTR-RJ 1 e 2 (Figura 5).

Portanto, os requisitos estabelecidos no item 3.4.3 da ICA 100-4 não estavam sendo atendidos, já que a sua realização, sob aquelas condições, requeria um piloto com habilitação IFRH e uma aeronave homologada para voo IFR.
