RELATÓRIO FINAL
A-056/CENIPA/2017

OCORRÊNCIA:	ACIDENTE
AERONAVE:	PR-FOG
MODELO:	AT-802
DATA:	08ABR2017

O presente Relatório Final refere-se ao acidente com a aeronave PR-FOG, modelo AT-802, ocorrido em 08ABR2017, classificado como “colisão em voo controlado com o terreno”.

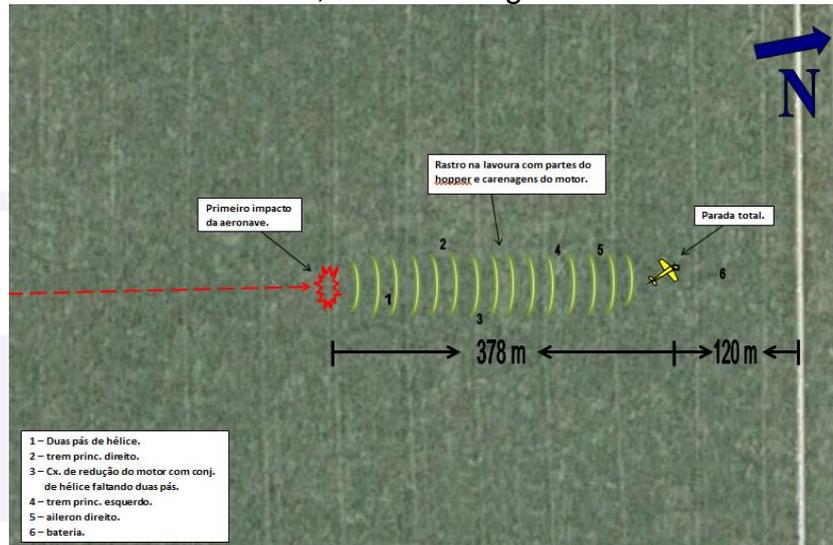
Entre o primeiro impacto e a parada total, a aeronave se arrastou sobre a plantação de milho por 378 metros.

O primeiro impacto ocorreu em atitude picada, provocando a colisão das pontas das hélices contra solo.

Ao se arrastar sobre a plantação de milho, a aeronave teve a perda dos trens de pouso principais, do tipo fixo, bem como da caixa de redução do motor, do conjunto de hélices, do aileron direito e da bateria, conforme Figura 1.

Figura 1 - Croqui do acidente.

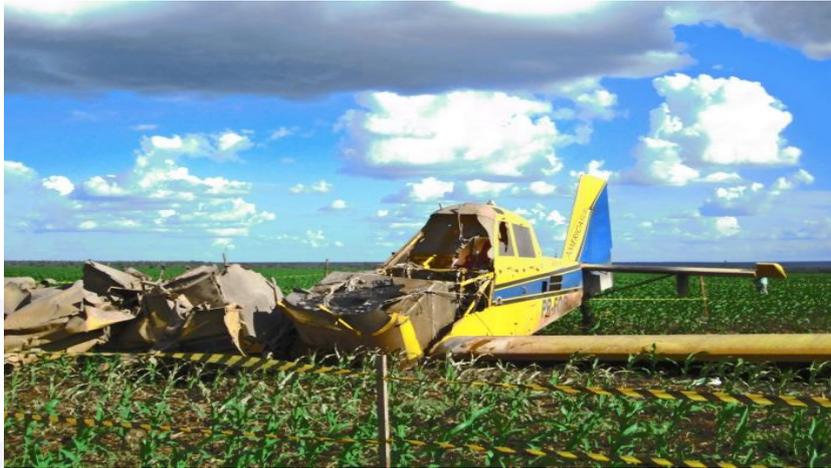
Após a parada total, o piloto abandonou a aeronave, sem o auxílio de terceiros, pela seção dianteira que se encontrava destruída, conforme Figura 2.

Figura 2 - Danos à seção dianteira da aeronave.

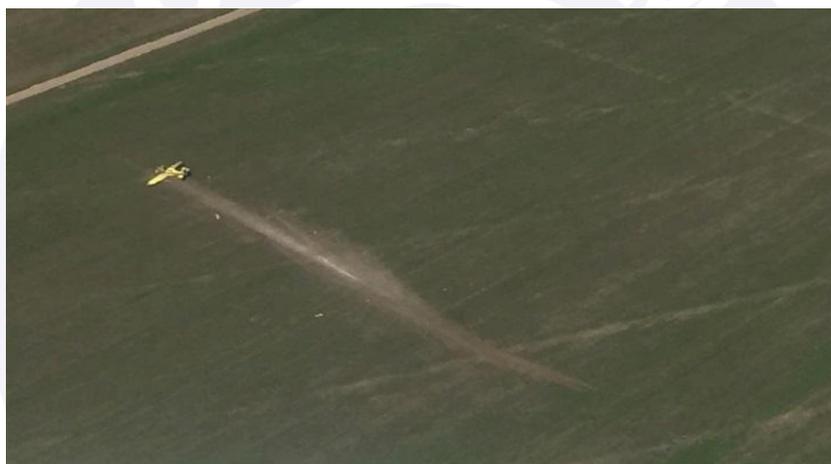
Ao se arrastar por 378 metros sobre a plantação de milho, a aeronave teve a perda de vários componentes, conforme Figura 3.

Figura 3 - Vista aérea do local do acidente.
