COMANDO DA AERONÁUTICA
CENTRO DE INVESTIGAÇÃO E PREVENÇÃO DE
ACIDENTES AERONÁUTICOS

RELATÓRIO FINAL SIMPLIFICADO

| DADOS DA OCORRÊNCIA | | | | | |
|---|--|---|--|---|---|
| 13 MAR 2017 - 13:20 (UTC) | | SERIPA V | | A-041/CENIPA/2017 | |

| DADOS DA AERONAVE | | |
|---|---|---|
| PT-AXY | EMBRAER | EMB-202 |

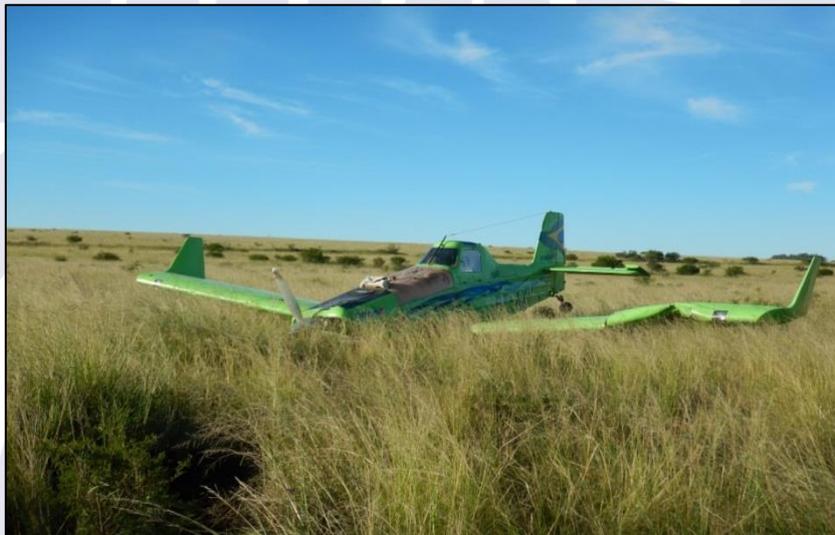
A aeronave colidiu contra um cupinzeiro e teve danos substanciais no motor, hélice, trem de pouso e asa esquerda. O piloto saiu ileso.

Figura 1 - Vista da aeronave acidentada.

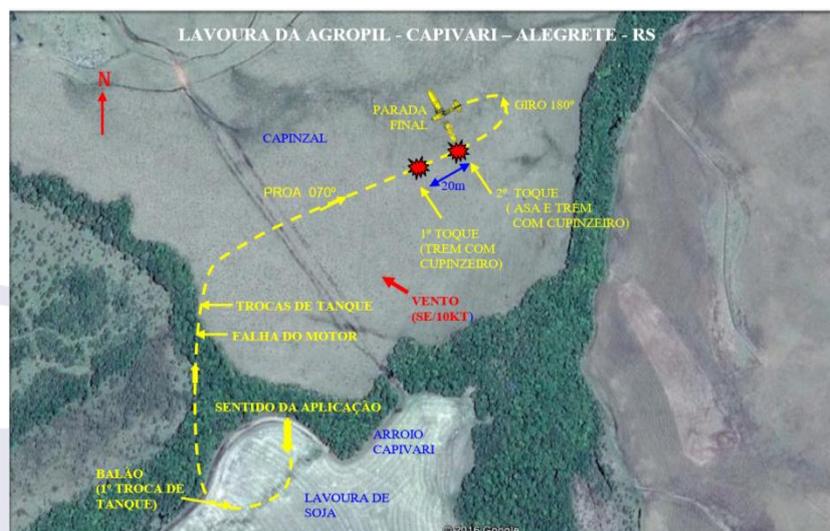
Como não obteve recuperação imediata do motor e por já se encontrar a baixíssima altura, o piloto aproou uma área de capinzal à direita da área e decidiu fazer um pouso de emergência, tipo 3 pontos, ocasião em que houve o impacto do trem de pouso com cupinzeiros e guinada de 180° na aeronave, conforme ilustra a Figura nº 2.

Figura 2 - Trajetória da aeronave.

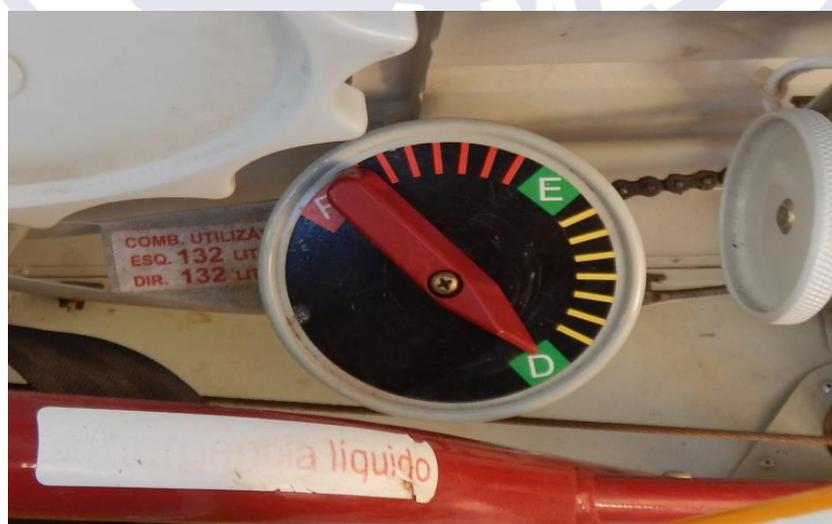
O mecanismo de seleção de combustível da aeronave EMB-202 possuía claramente as posições de seleção dos tanques (F-Fechado, E-Esquerdo e D-Direito), fornecendo claramente ao piloto a possibilidade de selecionar corretamente o tanque de combustível desejado, conforme ilustra a Figura nº 3.

Figura 3 - Posições da seletora de combustível do EMB-202.

Entretanto, apesar de os dispositivos instalados na aeronave cumprirem sua função de forma plena e confiável e em conformidade com os requisitos vigentes, existia a possibilidade de fechamento inadvertido da válvula seletora de combustível em voo, conforme foi observado neste acidente.

A localização desta seletora na cabine não permitia sua fácil visualização, pois exigia que o piloto abaixasse a cabeça e, durante um voo de aplicação agrícola, a atenção do piloto ficava voltada para fora da aeronave.

Como ficou evidente que a seletora estava no tanque esquerdo, ao invés de passar para o direito, o piloto, inadvertidamente, por estar, inclusive, com sua visão e atenção voltada para fora da aeronave, passou-a para fechado (F), o que interrompeu o suprimento de combustível para o motor e provocou, em última análise, o pouso forçado.

Divulgar os ensinamentos colhidos na presente investigação, a fim de alertar pilotos e operadores da aviação agrícola brasileira sobre os riscos decorrentes da realização da troca de tanque de combustível no EMB-202 “IPANEMA” fora das condições de voo estável (aeronave em voo reto e nivelado e em altura segura).
