COMANDO DA AERONÁUTICA
CENTRO DE INVESTIGAÇÃO E PREVENÇÃO DE
ACIDENTES AERONÁUTICOS

RELATÓRIO FINAL SIMPLIFICADO

DADOS DA OCORRÊNCIA					
DATA - HORA		INVESTIGAÇÃO		SUMA Nº	
14 JUN 2017 - 18:00 (UTC)		SERIPA VII		A-085/CENIPA/2017	
CLASSIFICAÇÃO		TIPO(S)		SUBTIPO(S)	
ACIDENTE		[SCF-PP] FALHA OU MAU FUNCIONAMENTO DO MOTOR		FALHA DO MOTOR EM VOO	
LOCALIDADE		MUNICÍPIO		UF	COORDENADAS
RIO CATRIMANI		CARACARAÍ		RR	01°44'27"N 062°17'11"W

DADOS DA AERONAVE					
MATRÍCULA		FABRICANTE		MODELO	
PT-KGC		CESSNA AIRCRAFT		U-206F	
OPERADOR			REGISTRO		OPERAÇÃO
PARAMAZÔNIA TÁXI AÉREO LTDA.			TPX		TRANSPORTE AÉREO NÃO REGULAR

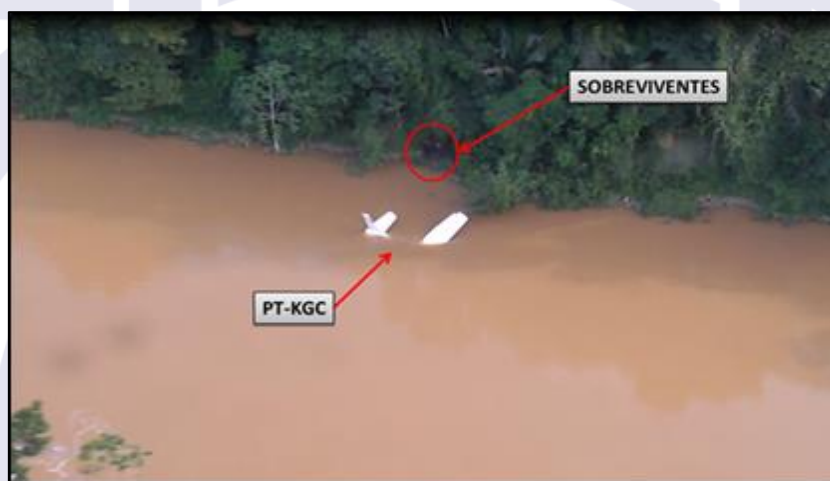
A aeronave foi encontrada semissubmersa, impossibilitando avaliar os seus danos.

Figura 1 - Foto da aeronave PT-KGC semissubmersa e os sobreviventes na margem do Rio Catrimani. Foto feita de outra aeronave, poucos minutos após a ocorrência.

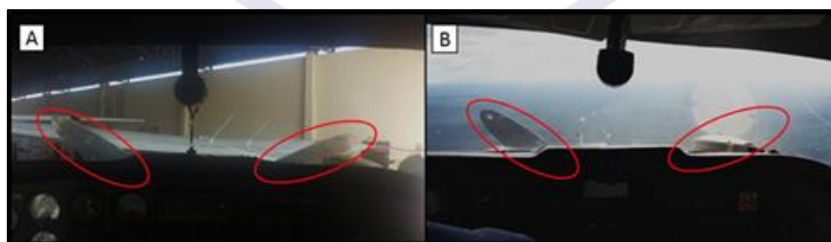
A pane na hélice foi corroborada por filmagem feita pelo passageiro, durante a descida da aeronave, de forma que pôde se constatar que a aeronave teve perda de uma ou mais pás da hélice (Figura 2).

Figura 2 - Em "A", observa-se foto de outra aeronave do mesmo modelo do acidente e, em "B", observa-se imagem do vídeo de momentos antes do pouso de emergência, com o motor parado em voo.

Com relação à falha da hélice, a dificuldade de acesso ao local da ocorrência e a ausência de colaboração por parte do operador, caracterizada pelo não cumprimento do dever legal de remoção dos destroços, tal como previsto no Art. 88, Q, caput e §2º, do CBA, impediram o levantamento dos aspectos imprescindíveis para a identificação e análise aprofundada de todos os fatores contribuintes para esta falha. Especialmente em relação aos motivos que levaram à perda de uma ou mais pás da hélice que, naquela situação, tornaram o voo insustentável, forçando o piloto a realizar um pouso de emergência.

Dessa forma, não foi possível determinar os motivos que levaram à falha da hélice.
