**COMANDO DA AERONÁUTICA**  
**CENTRO DE INVESTIGAÇÃO E PREVENÇÃO DE**  
**ACIDENTES AERONÁUTICOS**

**RELATÓRIO FINAL SIMPLIFICADO**

DADOS DA OCORRÊNCIA					
DATA - HORA		INVESTIGAÇÃO		SUMA Nº	
20 SET 2017 - 14:15 (UTC)		SERIPA V		A-117/CENIPA/2017	
CLASSIFICAÇÃO		TIPO(S)		SUBTIPO(S)	
ACIDENTE		[RE] EXCURSÃO DE PISTA		NIL	
LOCALIDADE		MUNICÍPIO		UF	COORDENADAS
AERÓDROMO DE NOVO HAMBURGO (SSNH)		NOVO HAMBURGO		RS	29°42'09"S 051°04'57"W

DADOS DA AERONAVE					
MATRÍCULA		FABRICANTE			MODELO
PT-RHM		NEIVA			EMB-711T
OPERADOR			REGISTRO		OPERAÇÃO
PARTICULAR			TPP		PRIVADA

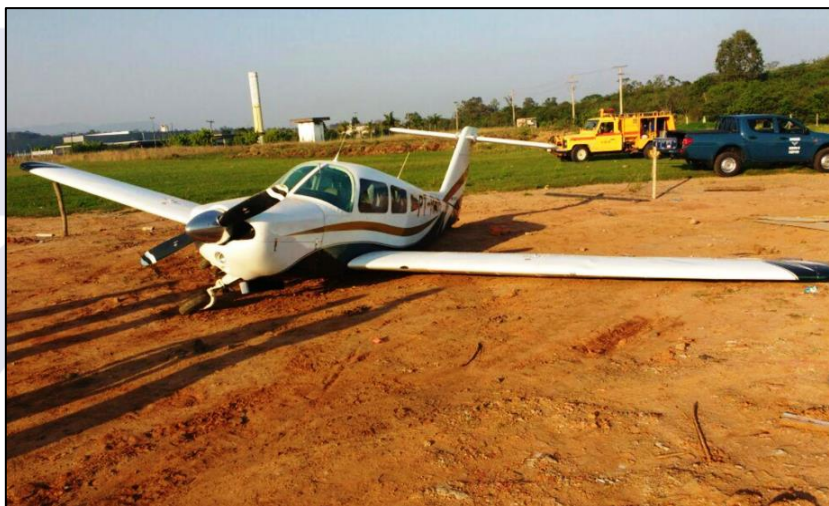
A aeronave teve danos substanciais. O piloto e os passageiros saíram ilesos.

Figura 1 - Vista frontal da aeronave.

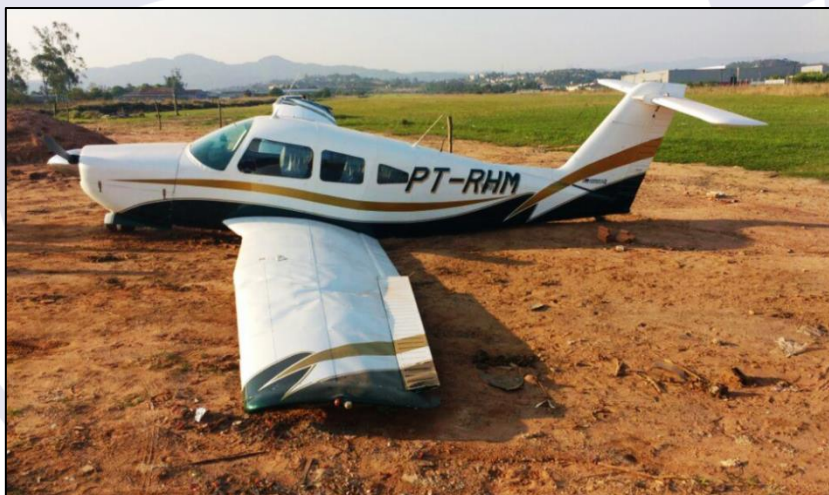
Figura 2 - Vista lateral da aeronave.

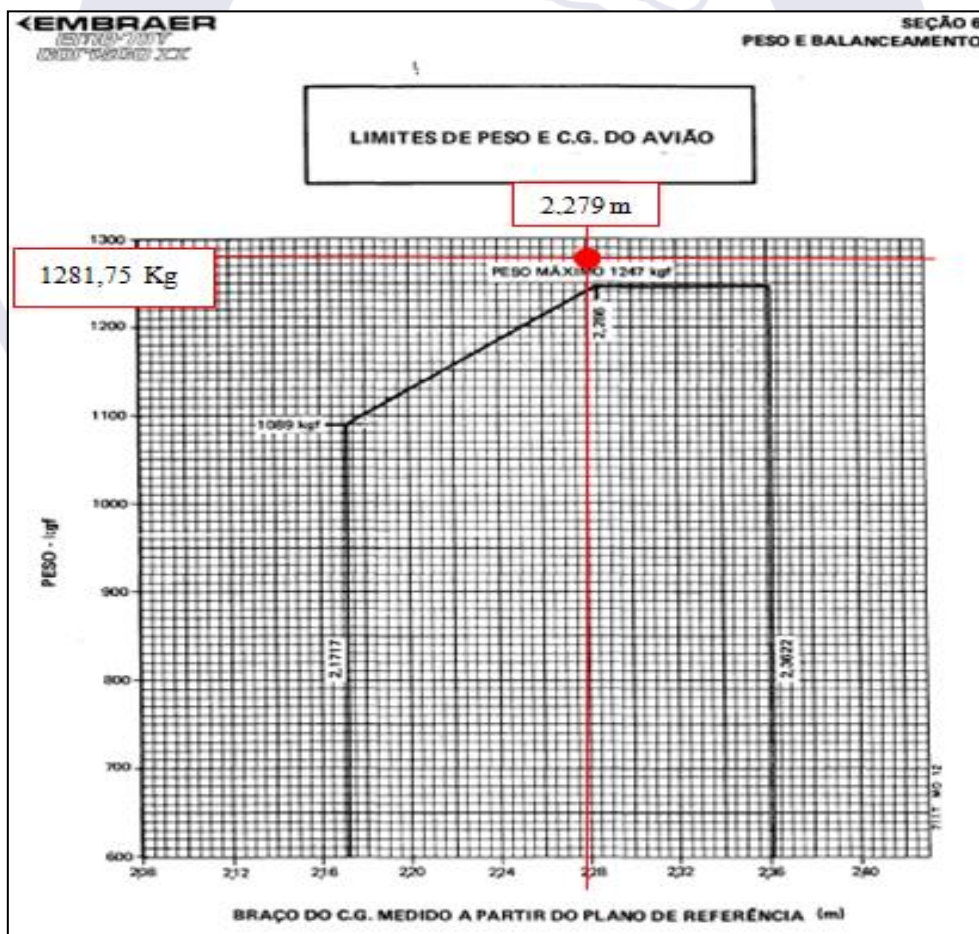
Ao realizar os cálculos de peso e balanceamento, pôde-se observar que o passeio do C.G. da aeronave estava dentro dos limites previstos, porém a aeronave estava acima do peso máximo de decolagem (Figura 3).

Figura 3 - Limites de peso e C.G. do avião.
