COMANDO DA AERONÁUTICA
**CENTRO DE INVESTIGAÇÃO E PREVENÇÃO DE
ACIDENTES AERONÁUTICOS**

RELATÓRIO FINAL SIMPLIFICADO

DADOS DA OCORRÊNCIA			
DATA - HORA	INVESTIGAÇÃO	SUMA N°	
24 NOV 2017 - 09:40 (UTC)	SERIPA I	A-150/CENIPA/2017	
CLASSIFICAÇÃO	TIPO(S)	SUBTIPO(S)	
ACIDENTE	[LOC-I] PERDA DE CONTROLE EM VOO	NIL	
LOCALIDADE	MUNICÍPIO	UF	COORDENADAS
FORA DE AERÓDROMO	ARARI	MA	03°30'33"S 044°48'26"W

DADOS DA AERONAVE		
MATRÍCULA	FABRICANTE	MODELO
PT-URV	NEIVA	EMB-202
OPERADOR	REGISTRO	OPERAÇÃO
PADRINHO AERO AGRÍCOLA LTDA.	SAE-AG	AGRÍCOLA

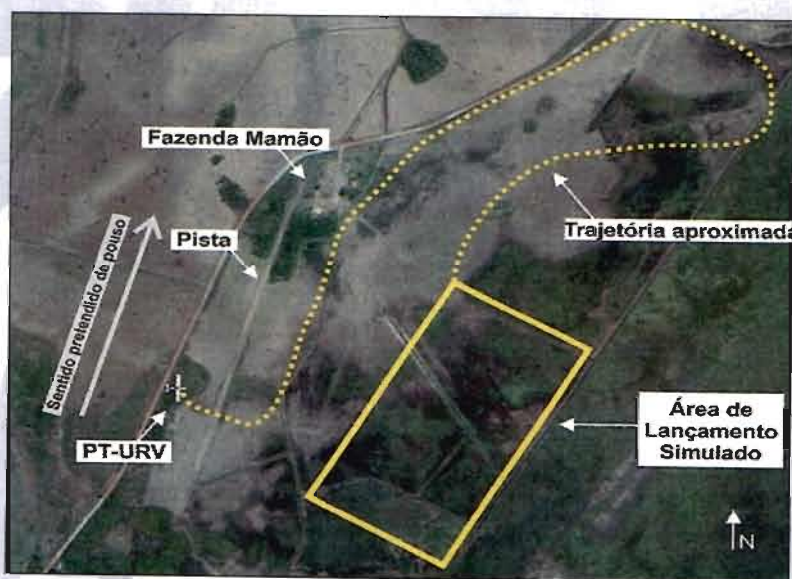
Após cerca de 20 minutos de voo, já no retorno, aeronave efetuou uma curva de operação agrícola (balão) para enquadrar a final da pista, quando perdeu sustentação e veio a estolar.

O piloto efetuou a recuperação do estol e conseguiu retomar o controle da aeronave, porém, em seguida, a asa direita colidiu contra uma árvore.

Figura 1 - Trajetória da aeronave até o local do acidente.

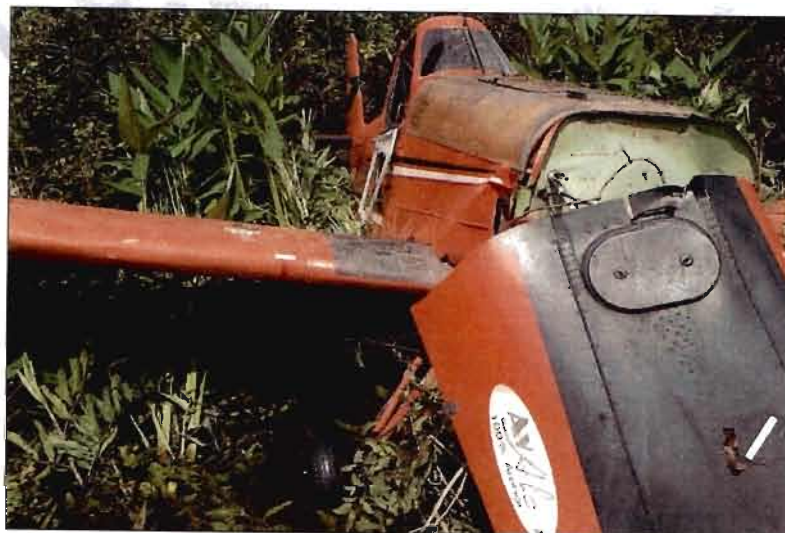
A aeronave girou cerca de 180° e atingiu o solo em um local alagadiço, em meio a mata.

Figura 2 - Aeronave após a queda em local alagadiço na mata.

A aeronave teve danos substanciais. O tripulante sofreu lesão leve.

Após o impacto a aeronave girou 180° e colidiu contra o solo em uma área alagadiça, em meio a mata.
