**COMANDO DA AERONÁUTICA**  
**CENTRO DE INVESTIGAÇÃO E PREVENÇÃO DE**  
**ACIDENTES AERONÁUTICOS**

**RELATÓRIO FINAL**  
**A-034/CENIPA/2017**

<b>OCORRÊNCIA:</b>	<b>ACIDENTE</b>
<b>AERONAVE:</b>	<b>PT-WBO</b>
<b>MODELO:</b>	<b>PA-25-235</b>
<b>DATA:</b>	<b>23FEV2017</b>

O presente Relatório Final refere-se ao acidente com a aeronave PT-WBO, modelo PA-25-235, ocorrido em 23FEV2017, classificado como “[LOC-I] Perda de controle em voo”.

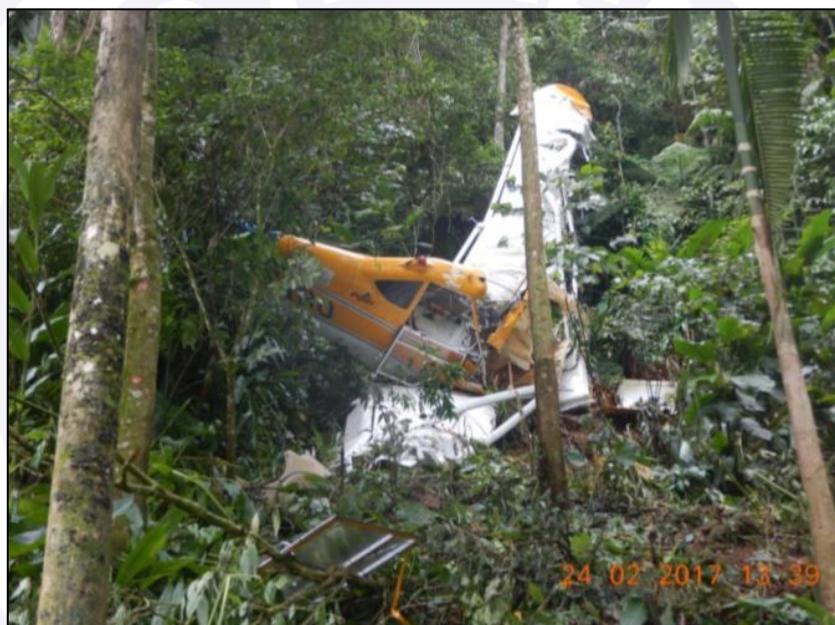
Figura 1 - Aeronave no local do acidente.

A aeronave teve danos substanciais na hélice, motor, asas e fuselagem.

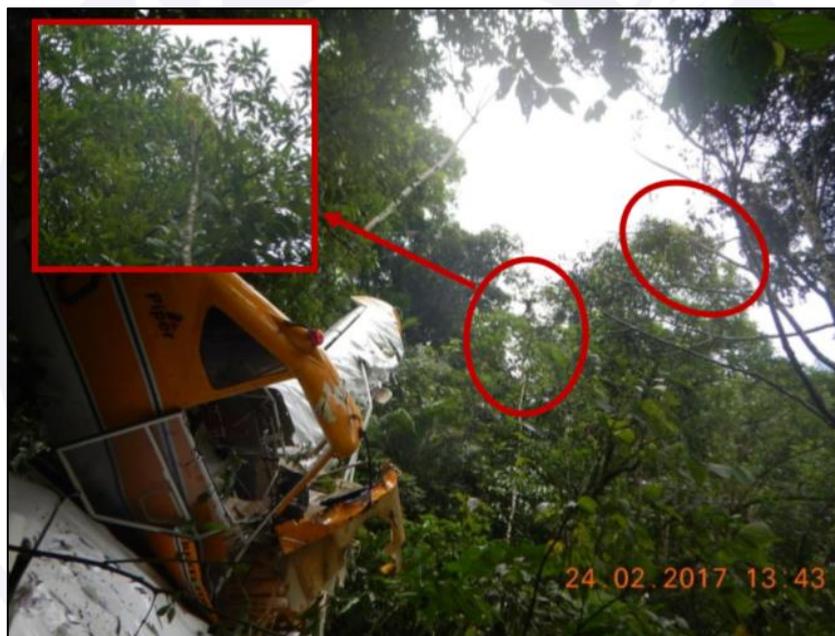
A vegetação no local do acidente foi pouco danificada pela aeronave, denotando que a colisão contra o solo foi com atitude picada de aproximadamente 80° (Figura 2).

Figura 2 - Vista do local da colisão da aeronave e impactos na vegetação.

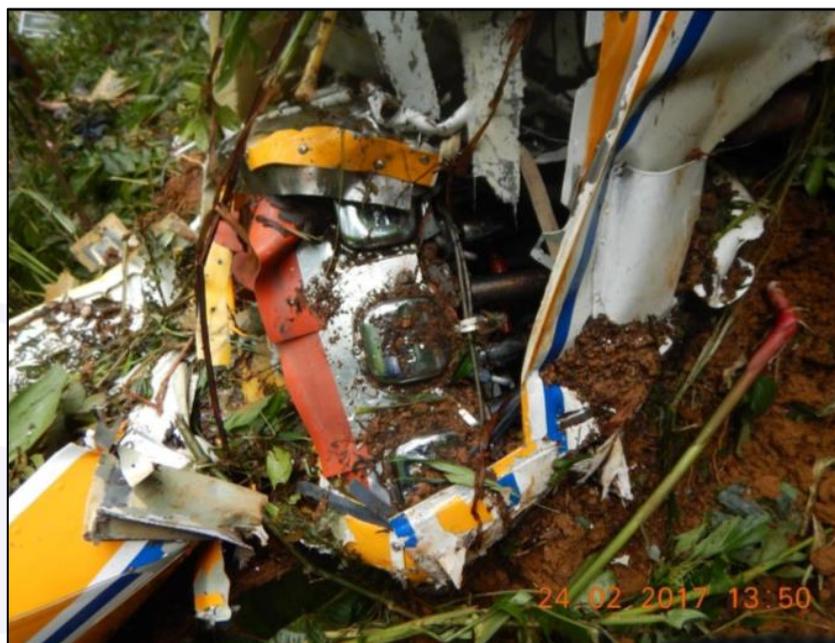
A hélice encontrava-se completamente enterrada no terreno, corroborando a hipótese de uma colisão praticamente vertical (Figura 3).

Figura 3 - Vista do motor com a hélice enterrada no solo.

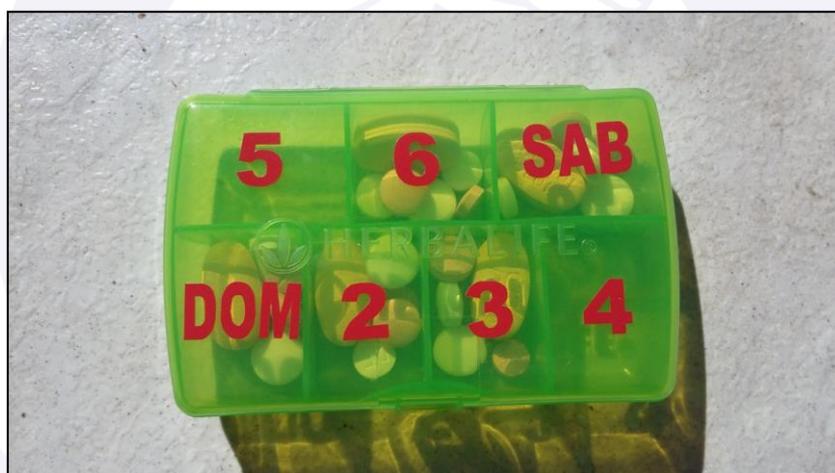
Figura 4 - Caixa com medicamentos.

Nessa caixa, com compartimentos para cada um dos dias da semana, havia seis tipos diferentes de comprimidos. Os medicamentos estavam distribuídos em cinco dos sete compartimentos. Os espaços referentes à quarta-feira e à quinta-feira estavam vazios, levando a crer que o seu conteúdo havia sido consumido pelo piloto.

Sobre o conteúdo da caixa, foram identificados quatro medicamentos: XigDuo XR® 10/1000 mg, Carduran XL® 4 mg, Enablex® e Atacand® 16 mg.

Ocorre que a associação das medicações XigDuo XR® 10/1000 e Nebilet® não é recomendada para pilotos, pois pode mascarar a reação do corpo à hipoglicemia e colocar em risco a segurança da operação.

Divulgar os ensinamentos colhidos na presente investigação, a fim de alertar os pilotos da aviação civil brasileira sobre os riscos decorrentes de interações medicamentosas

incompatíveis com a atividade aérea, bem como de modificações realizadas nas aeronaves sem o devido conhecimento e aprovação da ANAC.

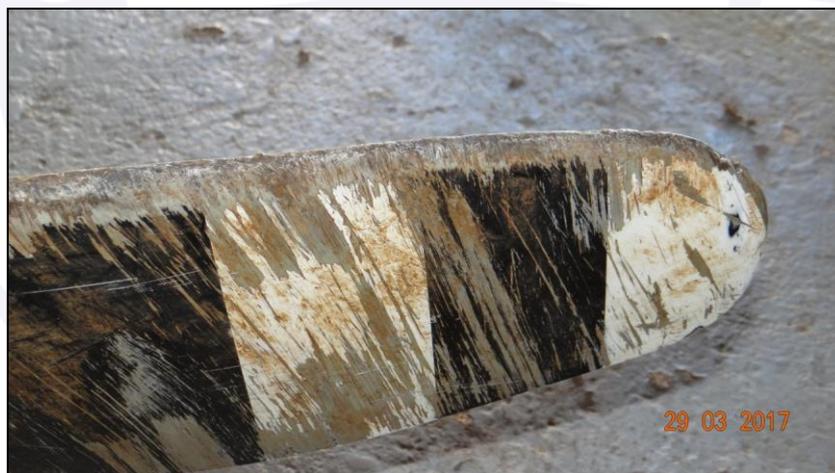
A análise das pás da hélice evidenciou leve dobramento para a frente, marcas de impacto no bordo de ataque de uma delas, bem como riscos transversais na outra, indicando que o motor estava funcionando no instante do impacto (Figura 5).

Figura 5 - Marcas de impacto no bordo de ataque e riscos transversais no dorso da pá.

Outrossim, as evidências encontradas na análise da hélice indicavam que o motor apresentava funcionamento normal no instante em que a aeronave colidiu.

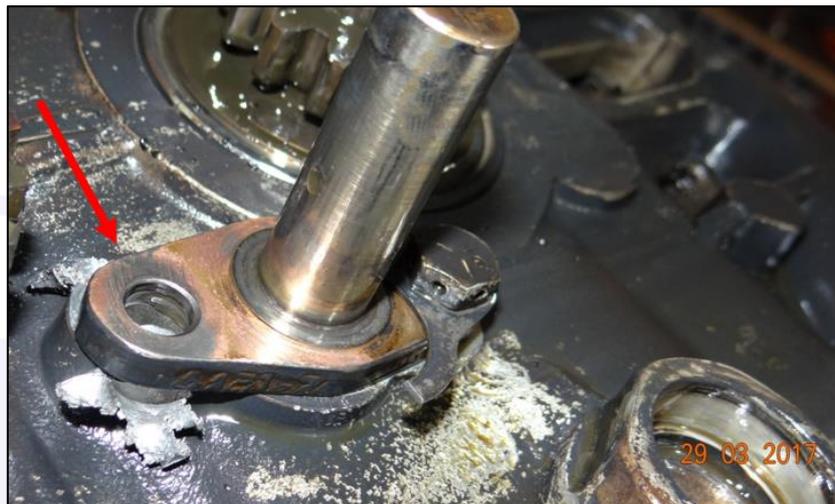
Durante a análise do motor, verificou-se que o parafuso e o prisioneiro utilizados na fixação do eixo da engrenagem intermediária de acionamento do magneto esquerdo e do eixo de comando de válvulas tiveram desgaste anormal durante o funcionamento do motor, provocado por vibração.

Com o desprendimento do prisioneiro, o eixo permaneceu fixado somente pelo parafuso, que não permitiu a soltura da engrenagem (Figura 6). Caso ocorresse o rompimento desse parafuso, o eixo liberaria a engrenagem, que poderia sair de seu

alojamento e provocar a perda do sincronismo do motor, o que causaria a sua parada imediata.

Figura 6 - Detalhe da ausência do prisioneiro de fixação do eixo da engrenagem de acionamento do magneto esquerdo e do comando de válvulas.

No entanto, já que esse eixo ainda estava em sua posição normal de funcionamento, essa deficiência não causou uma falha no motor.

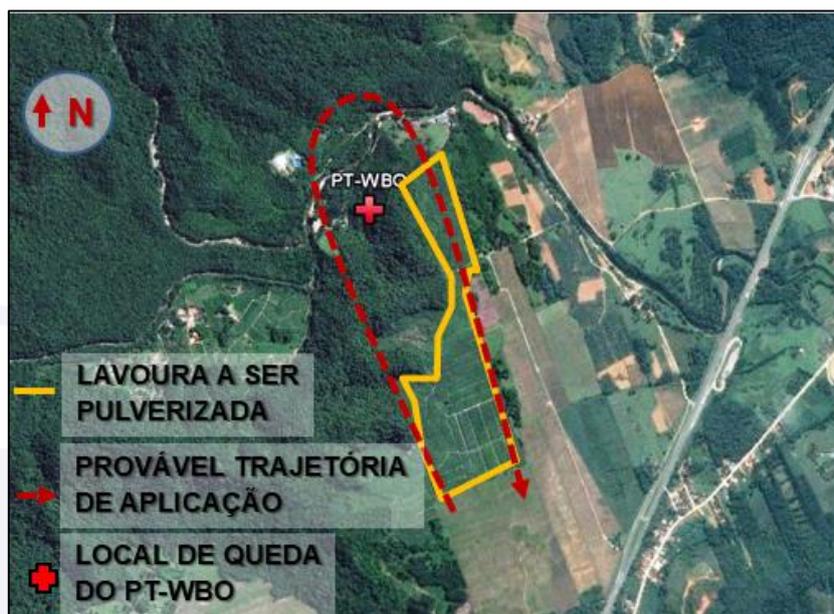
A lavoura na qual era realizado o serviço de pulverização estava situada na encosta de um morro e requeria do piloto atenção constante, pois era necessário contornar a elevação para o reposicionamento entre as passagens de pulverização. Contudo, o grau de dificuldade não era tão elevado quanto em outras áreas da mesma região, localizadas em terrenos acidentados (Figura 7).

Figura 7 - Croqui com o local do acidente.
