**COMANDO DA AERONÁUTICA**  
**CENTRO DE INVESTIGAÇÃO E PREVENÇÃO DE**  
**ACIDENTES AERONÁUTICOS**

**RELATÓRIO FINAL SIMPLIFICADO**

DADOS DA OCORRÊNCIA				
DATA - HORA	INVESTIGAÇÃO	SUMA Nº		
13ABR2017 - 13:00 (UTC)	SERIPA V	A-061/CENIPA/2017		
CLASSIFICAÇÃO	TIPO(S)	SUBTIPO(S)		
ACIDENTE	[CTOL] COLISÃO COM OBSTÁCULO DURANTE A DECOLAGEM E POUSO	NIL		
LOCALIDADE	MUNICÍPIO	UF	COORDENADAS	
ÁREA RURAL	BANDEIRANTES	PR	23°07'15"S	050°26'18"W

DADOS DA AERONAVE		
MATRÍCULA	FABRICANTE	MODELO
PT-XTU	AIR TRACTOR	AT-401B
OPERADOR	REGISTRO	OPERAÇÃO
APC SERVIÇO AÉREO ESPECIALIZADO LTDA. - ME	TPP	AGRÍCOLA

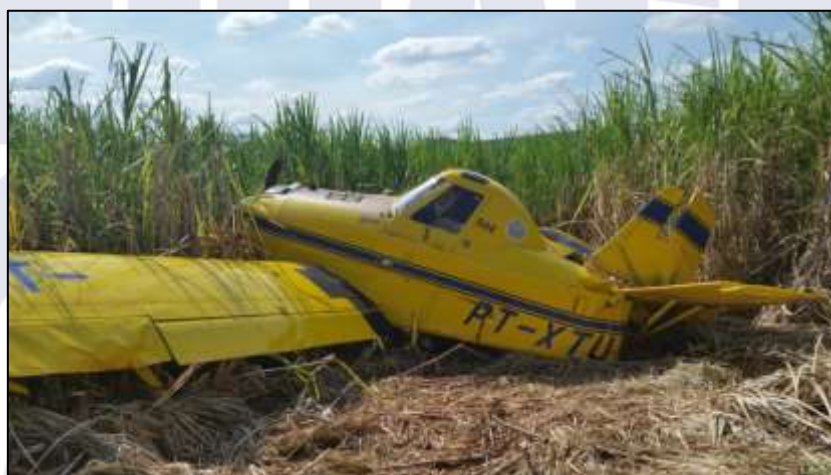
A aeronave teve danos substanciais no motor, hélice, fuselagem, trem de pouso e asas. O piloto sofreu lesões leves.

Figura 1 - Vista da aeronave após a parada total.

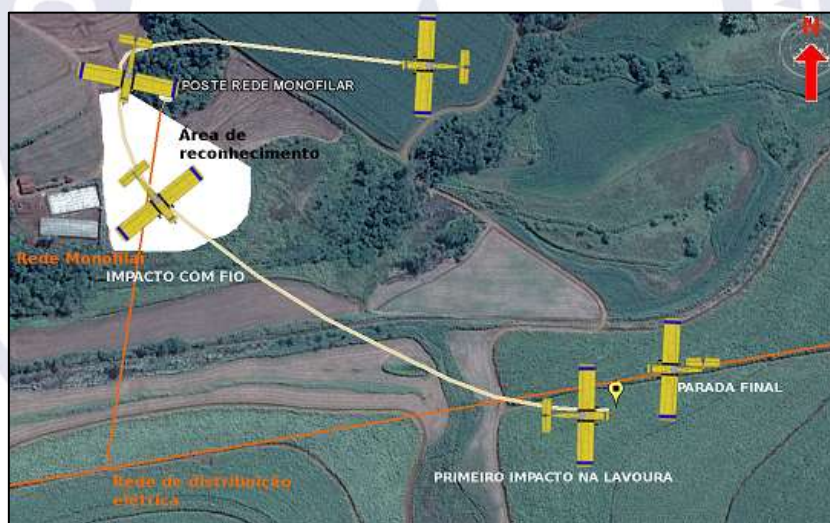
Figura 2 - Trajetória da aeronave.

Durante o voo de reconhecimento, o piloto não avistou a fiação elétrica da rede de baixa tensão, que tinha 15 metros de altura. A aeronave colidiu contra o fio, que ficou preso à aeronave.

Devido ao arrasto gerado, a aeronave não conseguiu manter o voo e, após se deslocar por 600 metros, colidiu contra a plantação de cana-de-açúcar, arrastou-se por 30 metros, guinou a esquerda e parou, em rumo oposto à posição inicial, conforme Figura 2.

Divulgar os ensinamentos colhidos na presente investigação, a fim de alertar pilotos e operadores da aviação civil brasileira sobre os riscos decorrentes de planejamentos de operações aeroagrícolas que não consideram corretamente os obstáculos presentes no terreno.
