**COMANDO DA AERONÁUTICA**  
**CENTRO DE INVESTIGAÇÃO E PREVENÇÃO DE**  
**ACIDENTES AERONÁUTICOS**

**RELATÓRIO FINAL SIMPLIFICADO**

| DADOS DA OCORRÊNCIA | | | | | |
|---|--|---|--|---|--|
| 12OUT2017 - 15:40 (UTC) | | SERIPA IV | | A-127/CENIPA/2017 | |

| DADOS DA AERONAVE | | |
|---|---|---|
| PT-JVL | BEECH AIRCRAFT | 95-B55 |

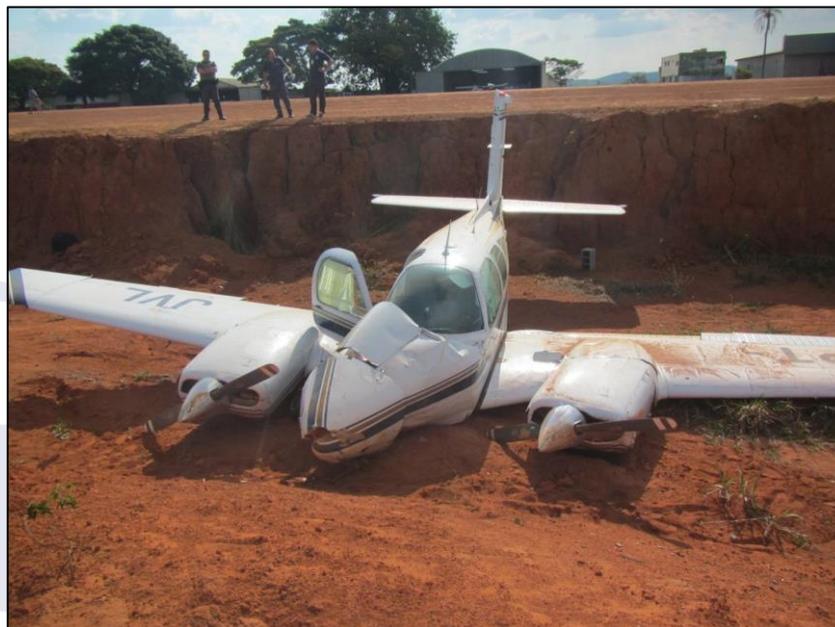
A aeronave teve danos substanciais.

Durante a corrida de abortiva, já próximo ao final da pista, a aeronave derivou à direita e ultrapassou seu limite lateral, caindo em uma depressão, onde ocorreu a parada total.

Figura 1 - Situação da aeronave após a parada total.

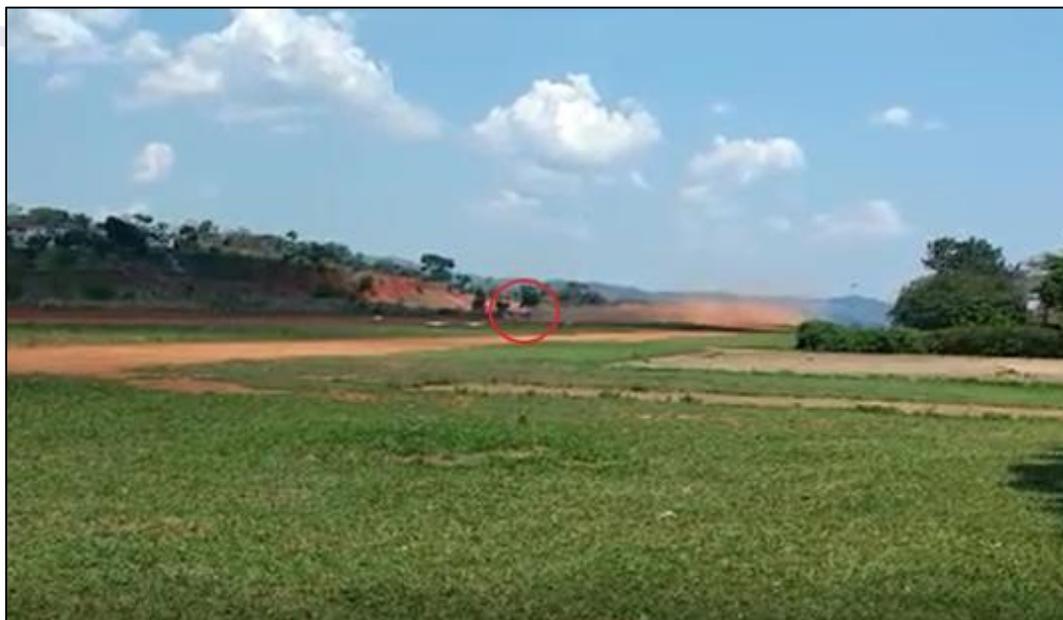
A partir de uma filmagem da decolagem do PT-JVL, realizada por um observador, a Comissão de Investigação constatou que a aeronave chegou a sair do solo durante a corrida de decolagem, mas, logo em seguida, retornou à pista.

Figura 2 - Momento em que a aeronave sai do solo e retorna à pista.  
O círculo vermelho mostra três árvores alinhadas com a visada do observador.

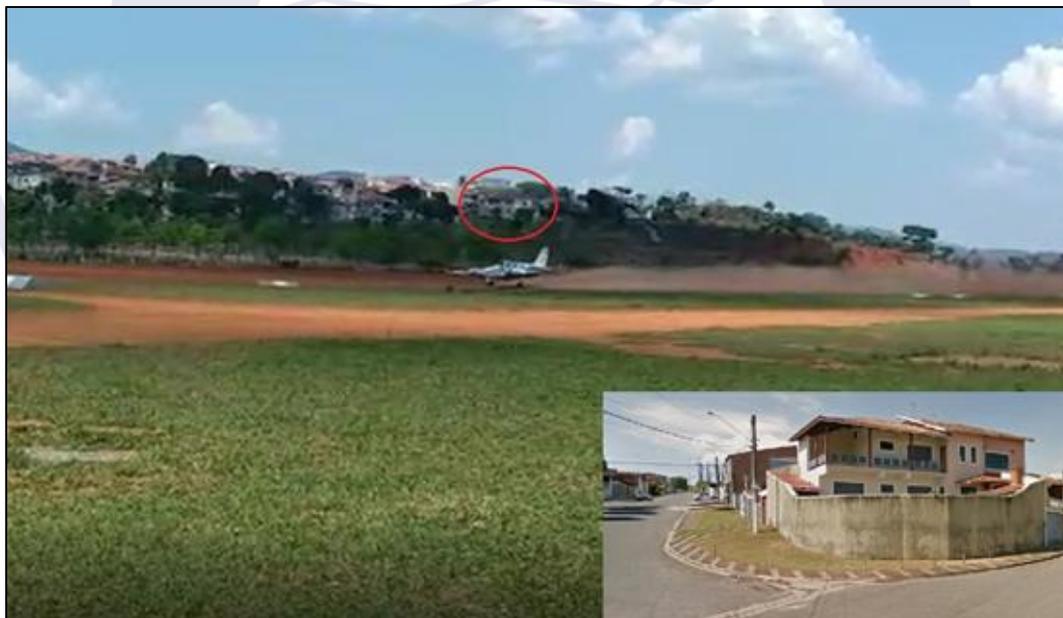
Figura 3 - Ponto marcante: alinhamento da visada do observador com a casa do detalhe.

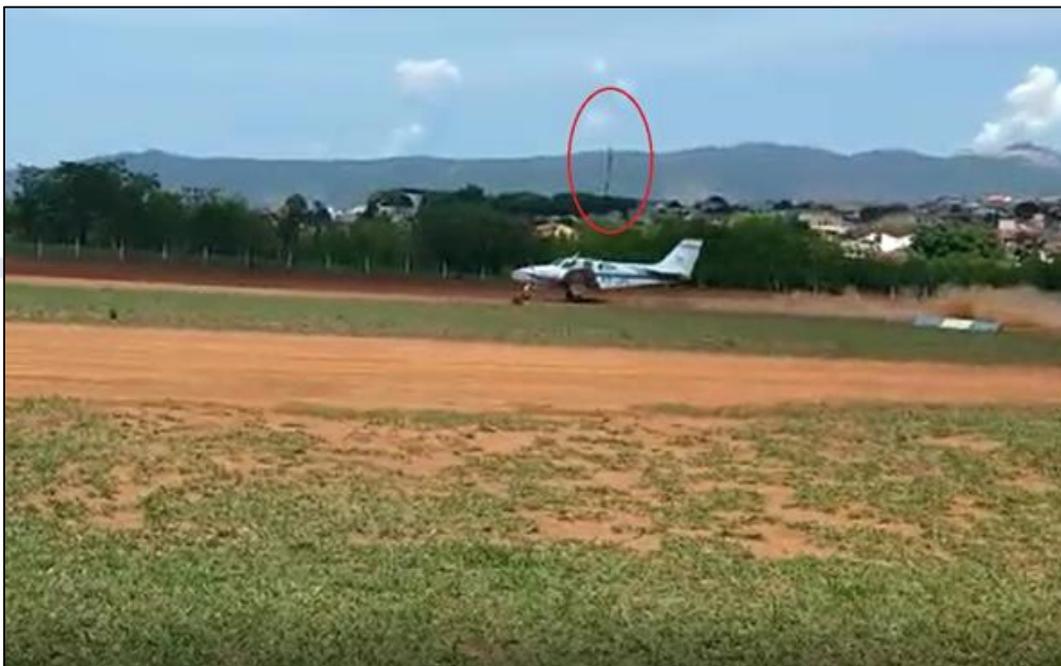
Figura 4 - Ponto marcante: alinhamento da visada do observador com torre de telefonia móvel.

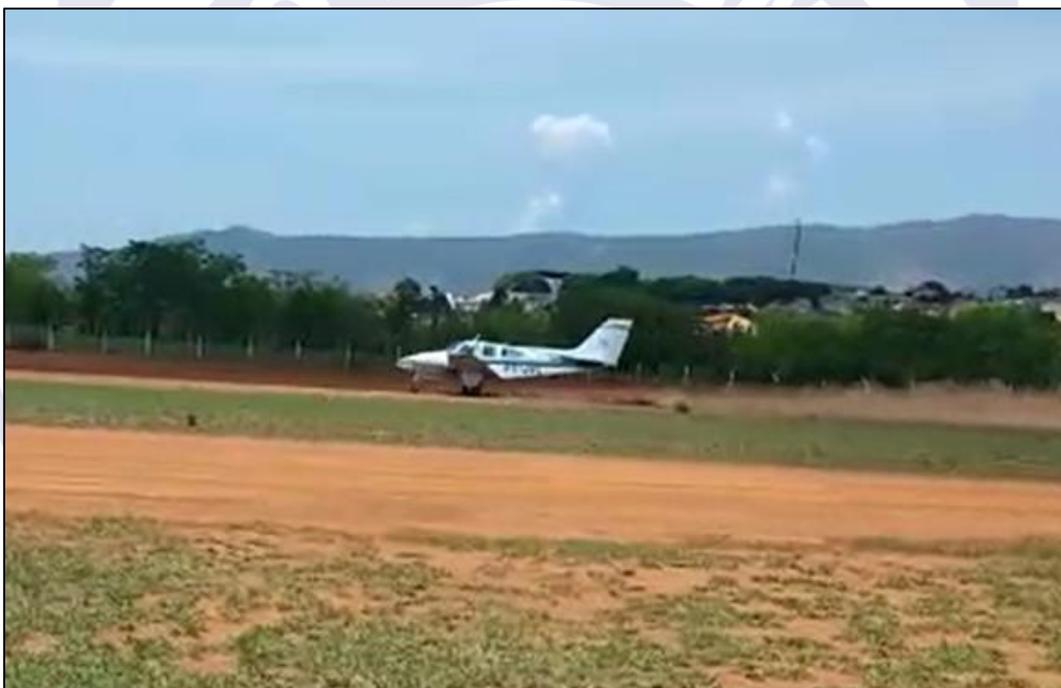
Figura 5 - Ponto marcante: aeronave no través do observador.

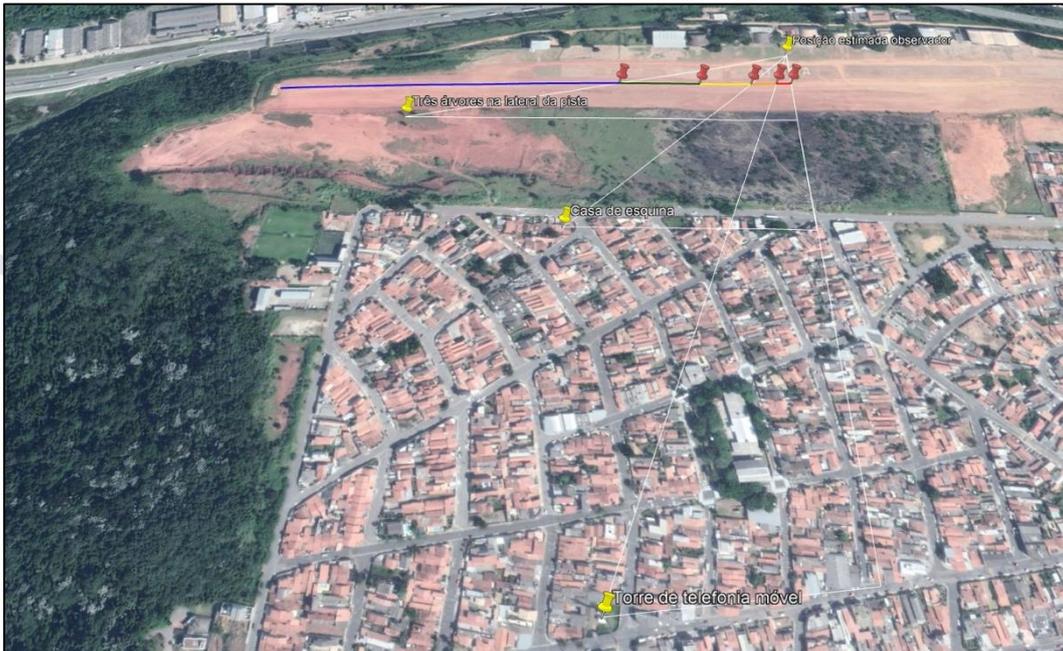
Figura 6 - Marcações de pontos significativos da trajetória de decolagem com base nas referências marcantes.

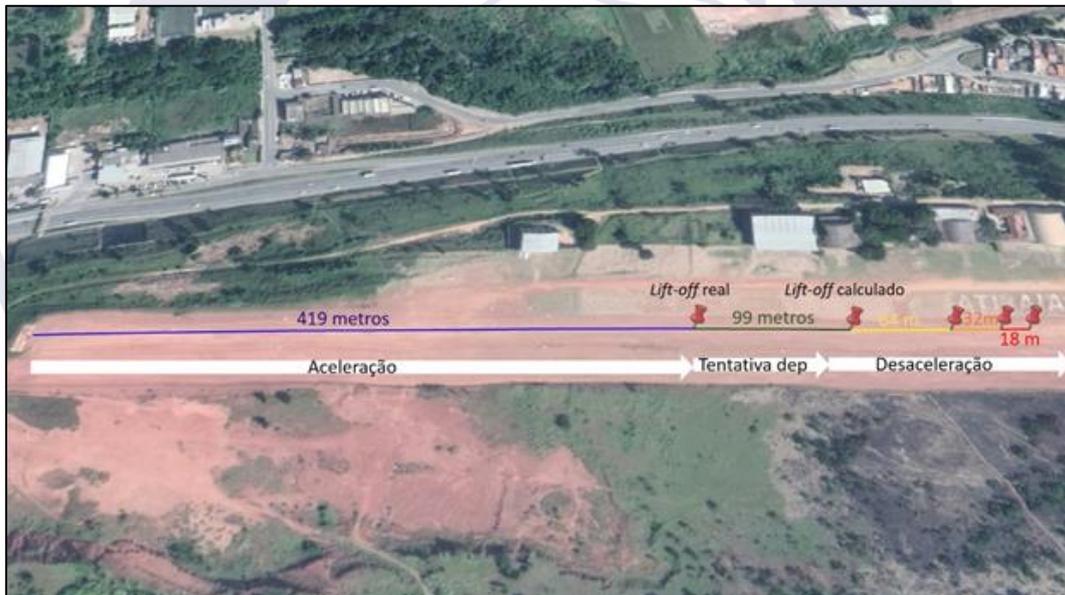
Com base nessa análise, foi possível verificar que a aeronave saiu do solo a, aproximadamente, 419 metros do início da pista, ou seja, 99 metros antes do ponto de rotação (*Lift-off*) calculado com base no gráfico de performance (Figura 7).

Figura 7 - Distâncias estimadas percorridas pela aeronave.

Dessa forma, é provável que a rotação tenha sido comandada abaixo da velocidade prevista e/ou com a aplicação excessiva do comando do profundor a cabrar, o que resultou no retorno do avião à pista. Em ambos os casos, a inadequação no uso dos comandos de voo teria resultado no insucesso dessa primeira tentativa de decolagem.

Divulgar os ensinamentos colhidos na presente investigação, no intuito de alertar os operadores e pilotos da aviação geral quanto à importância de um criterioso planejamento do voo, sobretudo dos aspectos relacionados à performance de decolagem.
