**COMANDO DA AERONÁUTICA**  
**CENTRO DE INVESTIGAÇÃO E PREVENÇÃO DE**  
**ACIDENTES AERONÁUTICOS**

**RELATÓRIO FINAL SIMPLIFICADO**

DADOS DA OCORRÊNCIA				
DATA - HORA	INVESTIGAÇÃO	SUMA Nº		
25NOV2017 - 11:30 (UTC)	SERIPA IV	A-151/CENIPA/2017		
CLASSIFICAÇÃO	TIPO(S)	SUBTIPO(S)		
ACIDENTE	[SCF-NP] FALHA OU MAU FUNCIONAMENTO DE SISTEMA / COMPONENTE	ESTOURO DE PNEU		
LOCALIDADE	MUNICÍPIO	UF	COORDENADAS	
FAZENDA CATACO (SDTO)	UBARANA	SP	21°15'26"S	049°47'39"W

DADOS DA AERONAVE		
MATRÍCULA	FABRICANTE	MODELO
PT-UZI	EMBRAER	EMB-202A
OPERADOR	REGISTRO	OPERAÇÃO
IMAGEM AVIAÇÃO AGRÍCOLA LTDA	SAE-AG	AGRÍCOLA

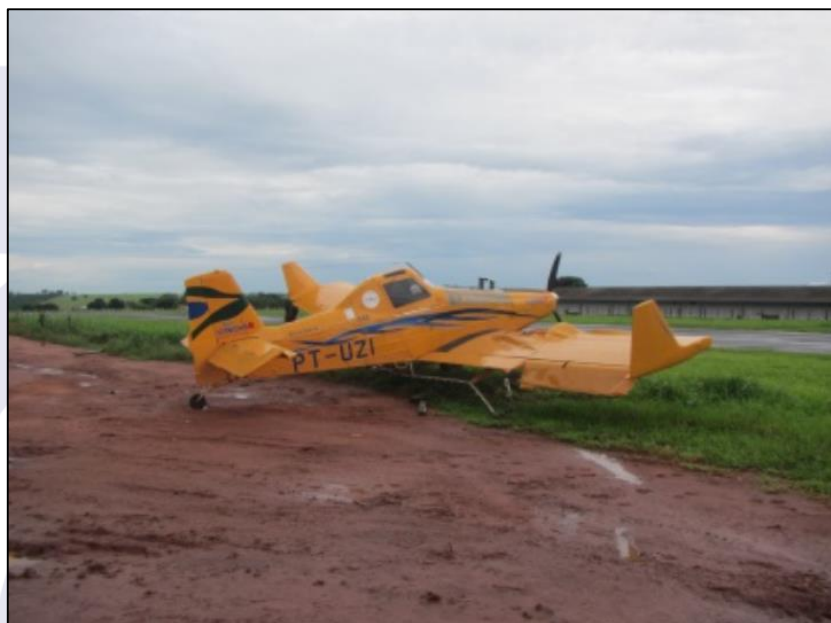
Após o pouso, a aeronave ultrapassou o limite lateral direito da pista e colidiu contra uma cerca de arame farpado antes de sua parada total.

A aeronave teve danos substanciais.

Figura 1 - Aeronave após a ocorrência.

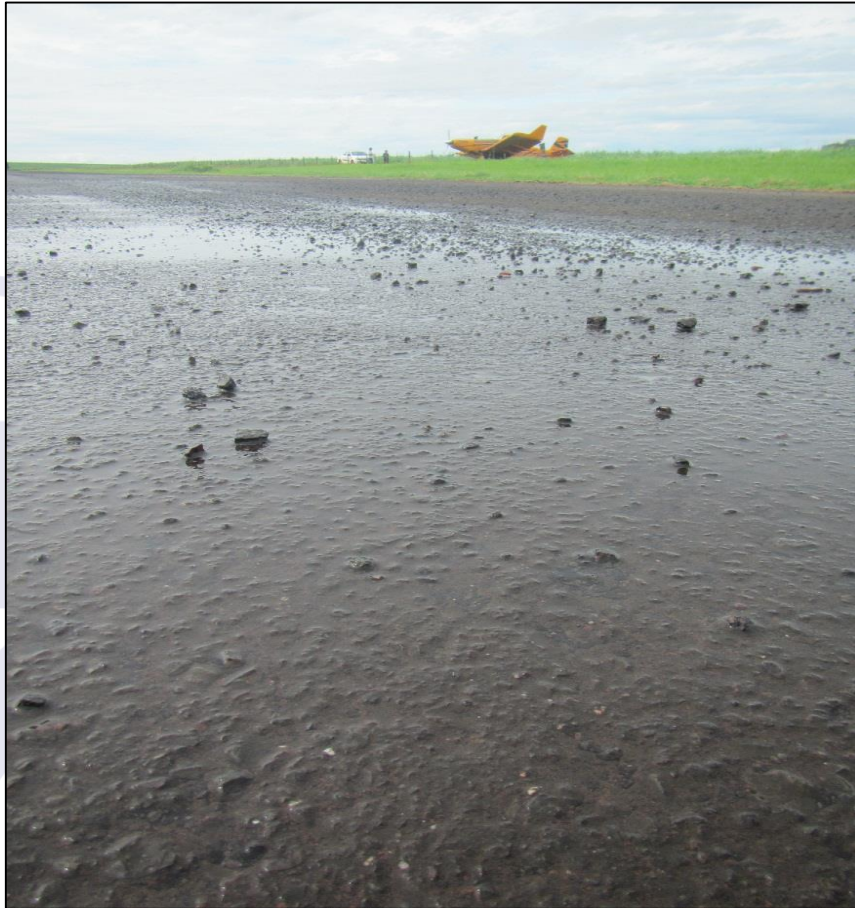
O Gerenciamento de Risco à Segurança Operacional (GRSO) realizado pelo operador para a localidade avaliou o pavimento da pista de pouso como “pista em boas condições”, logo, não foram apontados, no documento, perigos e consequências relacionadas a esse quesito. Entretanto, foi observado pelos investigadores que havia vários detritos de asfalto soltos na faixa de rolagem da pista (Figura 2).

Figura 2 - Detritos de asfalto soltos na pista.

Dessa forma, o desgaste acentuado dos pneus da aeronave, provocado pelo estado da pista devido aos detritos soltos na faixa de rolagem, pelo tipo de operação que era executada (circuito encurtado) e, sobretudo, ao pneu direito, pelo maior atrito causado pelas curvas de reversão de 180 graus (*back track*), contribuiu para o estouro desse pneu e para o desfecho da ocorrência.

Divulgar os ensinamentos colhidos na presente investigação, a fim de alertar pilotos e operadores de aviação agrícola no tocante ao correto Gerenciamento de Risco à Segurança Operacional (GRSO) e no que diz respeito aos riscos quanto ao deficiente monitoramento das condições operacionais dos pneus das aeronaves.

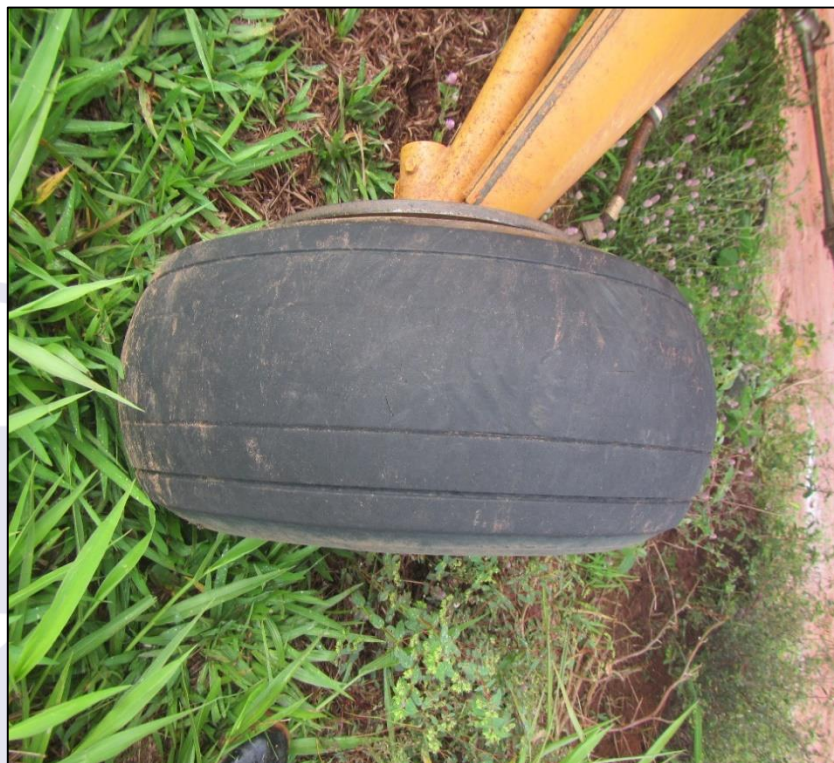
Os pneus do trem de pouso principal da aeronave apresentavam sinais de desgaste, como o desaparecimento de sulcos, desgaste irregular e surgimento de riscos longitudinais (Figuras 3, 4 e 5). O Manual de Serviços do fabricante da aeronave estabelecia que os pneus deveriam ser inspecionados e substituídos, caso fossem encontrados “desgaste irregular, cortes, bolhas e deslizamento”.

Figura 3 - Pneu esquerdo com sinais de desgaste.

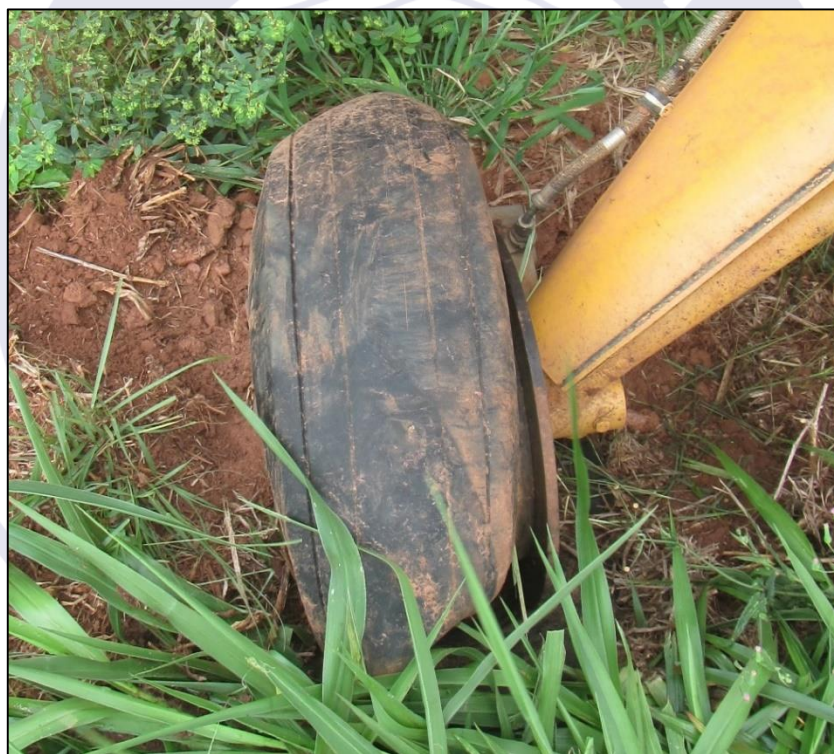
Figura 4 - Pneu direito com sinais de desgaste.

O controle direcional da aeronave era realizado por meio de freio diferencial. Durante a realização de curvas de 180 graus (*back track*), o pneu da roda que era freada (lado interno da curva) sofria um atrito mais acentuado, pois servia de ponto de apoio para o giro da aeronave. Foi levantado que o piloto da ocorrência, após cada pouso, realizava o *back track* sempre com curvas para a direita.

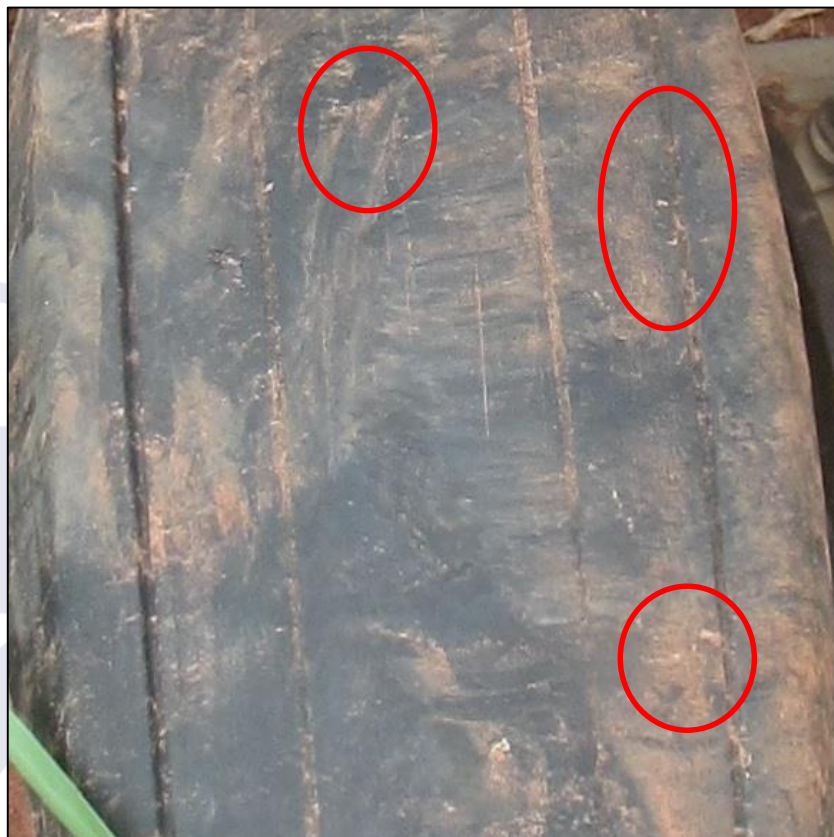
Figura 5 - Pneu direito, em detalhe, com pontos de acentuado desgaste.

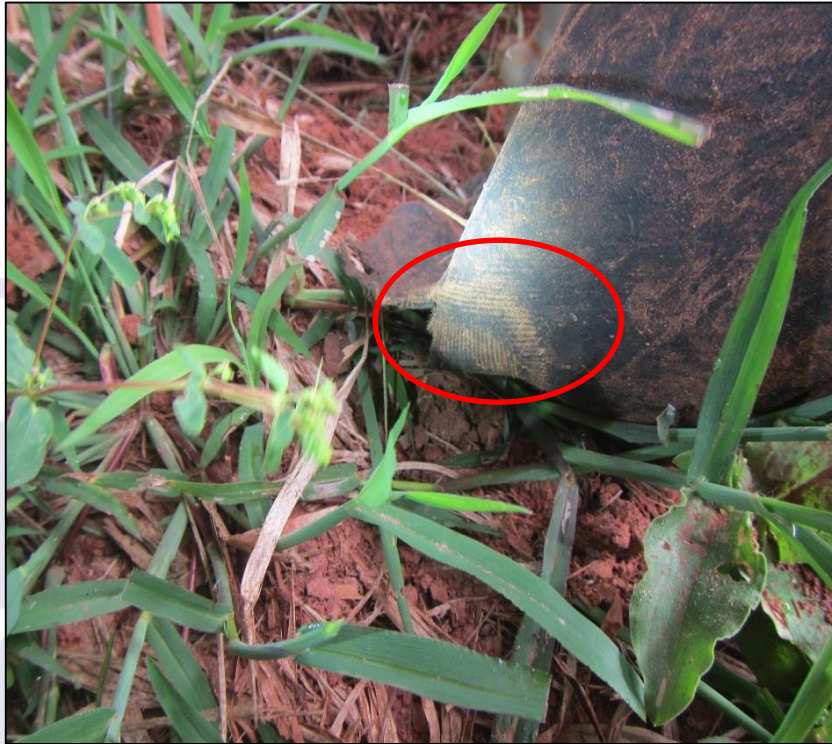
Após o décimo primeiro voo de aplicação de defensivo agrícola, o piloto realizou o pouso na pista 17 e, durante a corrida após o toque, houve o estouro do pneu do trem de pouso principal direito (Figura 6). A aeronave saiu pela lateral direita da pista e percorreu 20 metros em área gramada até colidir contra uma cerca de arame farpado. Um dos mourões de madeira da cerca chocou-se contra a asa direita da aeronave.

Figura 6 - Pneu direito estourado (marca de “fritada” e rasgo).
