COMANDO DA AERONÁUTICA
CENTRO DE INVESTIGAÇÃO E PREVENÇÃO DE
ACIDENTES AERONÁUTICOS

RELATÓRIO FINAL
IG-118/CENIPA/2017

OCORRÊNCIA:	INCIDENTE GRAVE
AERONAVE:	PT-WHE
MODELO:	400A
DATA:	21SET2017

O presente Relatório Final refere-se ao incidente grave com a aeronave PT-WHE, modelo 400A, ocorrido em 21SET2017, classificado como “[RE] Excursão de pista | Pouso longo”.

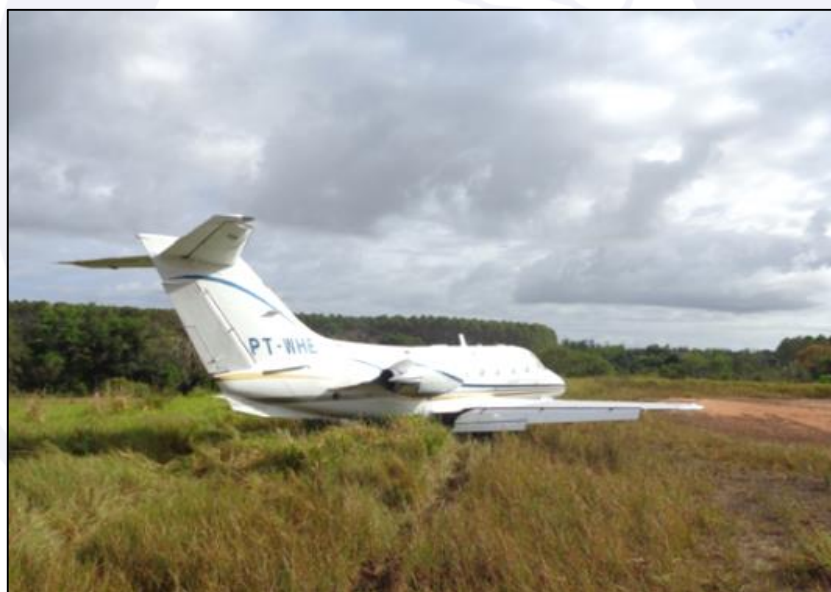
O avião derivou para a esquerda e parou fora dos limites lateral e longitudinal da pista, em uma área de vegetação baixa.

Figura 1 - Aeronave no local da parada final.

Os pneus dos trens de pouso principais estouraram. Houve danos nos cubos de roda e nos conjuntos de freio.

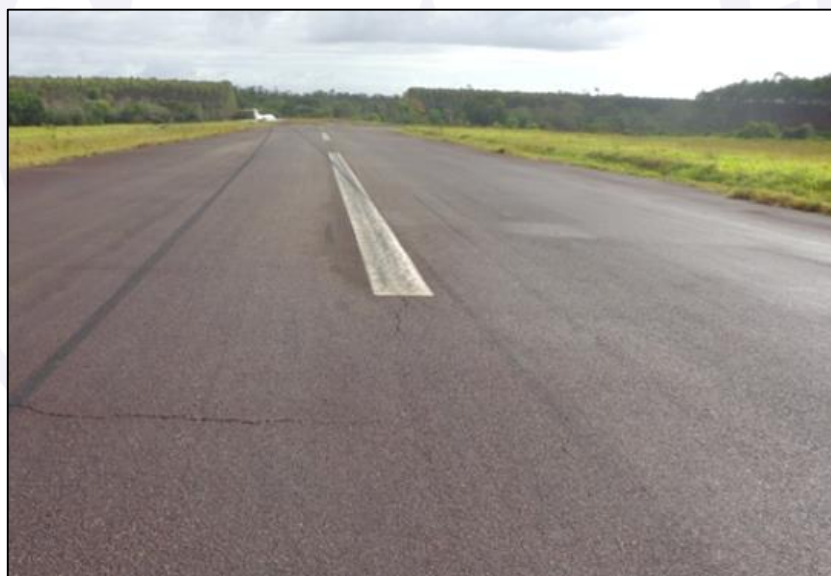
Marcas de pneus encontradas na pista de pouso indicavam que o toque ocorreu a aproximadamente 780m da cabeceira 05.

Após o acionamento do freio de emergência, as rodas dos trens de pouso principais travaram e seus pneus estouraram. Depois disso, a aeronave percorreu cerca de 240m na área pavimentada e 9m fora pista, até parar com o nariz defasado 30° à direita do rumo do pouso.

Figura 2 - Marcas da frenagem da aeronave.
