COMANDO DA AERONÁUTICA
CENTRO DE INVESTIGAÇÃO E PREVENÇÃO DE
ACIDENTES AERONÁUTICOS

RELATÓRIO FINAL SIMPLIFICADO

DADOS DA OCORRÊNCIA				
DATA - HORA	INVESTIGAÇÃO	SUMA Nº		
12AGO2017 - 20:00 (UTC)	SERIPA VI	A-103/CENIPA/2017		
CLASSIFICAÇÃO	TIPO(S)	SUBTIPO(S)		
ACIDENTE	[SCF-PP] FALHA OU MAU FUNCIONAMENTO DO MOTOR	FALHA DO MOTOR EM VOO		
LOCALIDADE	MUNICÍPIO	UF	COORDENADAS	
AERÓDROMO DE LUZIÂNIA (SWUZ)	LUZIÂNIA	GO	16°15'41"S	047°58'06"W

DADOS DA AERONAVE		
MATRÍCULA	FABRICANTE	MODELO
PU-MON	CONSTRUTOR AMADOR	EXCEL CARGO
OPERADOR	REGISTRO	OPERAÇÃO
PARTICULAR	PET	PRIVADA

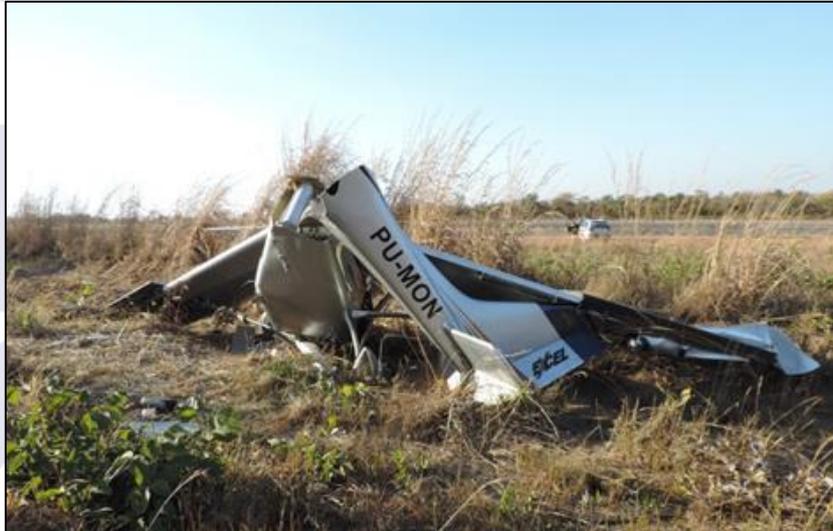
Figura 1 - Vista do PU-MON após a colisão contra o solo.

A aeronave ficou destruída. O piloto sofreu lesões graves e faleceu três dias após o acidente.

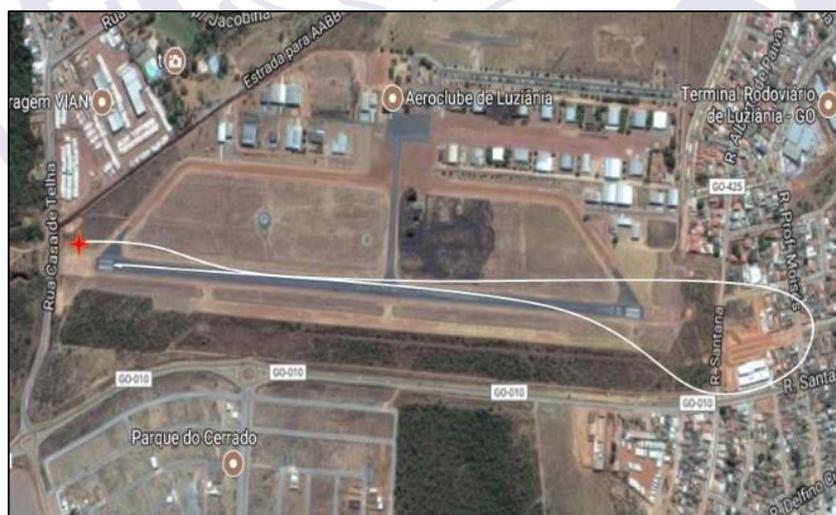
Nesse momento, o piloto do PU-MON optou por uma manobra a baixa altura, colocando sua aeronave à direita da pista, para evitar a colisão frontal entre ambas aeronaves. Assim, passados 1 minuto e 57 segundos da decolagem, a aeronave, distante 30 metros da pista e no través da cabeceira 11, colidiu contra o solo (Figura 2).

Figura 2 - Trajetória aproximada do PU-MON até o impacto.

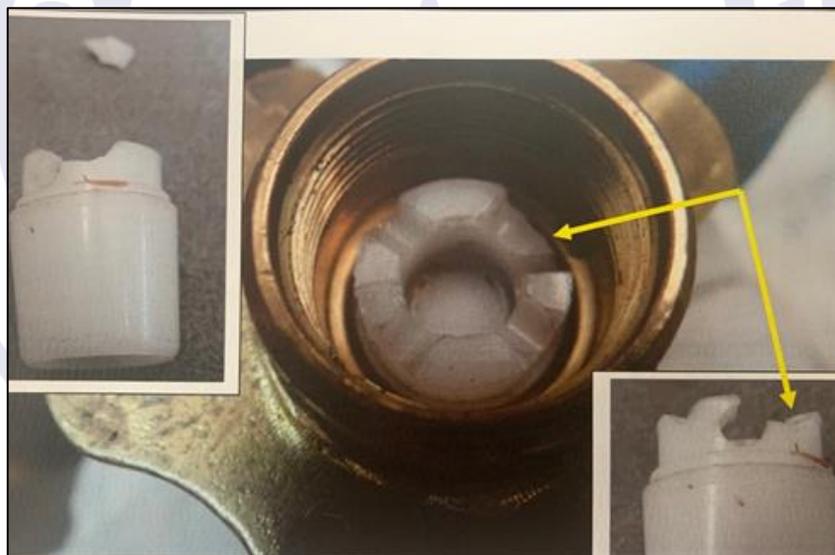
Na desmontagem foi observado que havia uma fratura no componente polimérico interno que se estendia da borda do furo do pino trava da haste central até o entalhe da válvula. (Figura 3).

Figura 3 - Válvula de Combustível danificada.

A causa para a falha do motor está relacionada com ruptura e desprendimento de parte do material polimérico da válvula de combustível, no interior da seletora. Essa válvula, ao ser girada, o “V” da arruela trava pode ter ficado em uma posição intermediária junto ao pino trava da haste central. Com isso, poder-se-ia ouvir e sentir um “*click* falso”. Portanto, fora do entalhe que garantia o correto posicionamento das janelas de passagem de combustível que alimenta motor. Essa condição intermediária permitiu o desalinhamento entre as janelas já citadas com conseqüente redução da área de passagem de combustível que alimenta o motor. O motor consumiu o combustível das cubas de ambos os carburadores de modo gradativo. Pelo fato de não haver a reposição necessária do combustível, houve a perda de potência do motor devido às falhas resultantes da falta de combustível.

A análise da fratura do componente polimérico da válvula revelou que o rompimento foi causado por fadiga.

Avaliar a pertinência de atuar junto ao fabricante da aeronave, no sentido de verificar a resistência quanto ao desgaste do material utilizado na seletora de combustível da aeronave, buscando orientá-lo para a melhoria do projeto, mesmo se tratando de uma aeronave experimental.

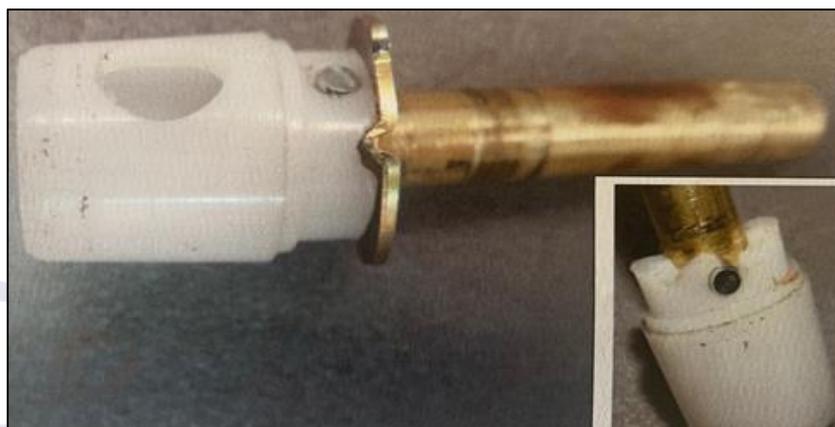
No interior da válvula havia uma arruela com entalhe em “V”, responsável pelo correto posicionamento da seletora. Quando o entalhe da arruela encaixava no entalhe existente na válvula de combustível, era possível sentir e ouvir o *click*. Com isso, havia a garantia de que a janela de passagem de combustível estava alinhada com a janela oriunda do tanque, garantindo, também, a interrupção do combustível quando ela estivesse na posição fechada (Figura 4).

Figura 4 - Válvula com o eixo central montado juntamente com a arruela na posição correta do *click*.

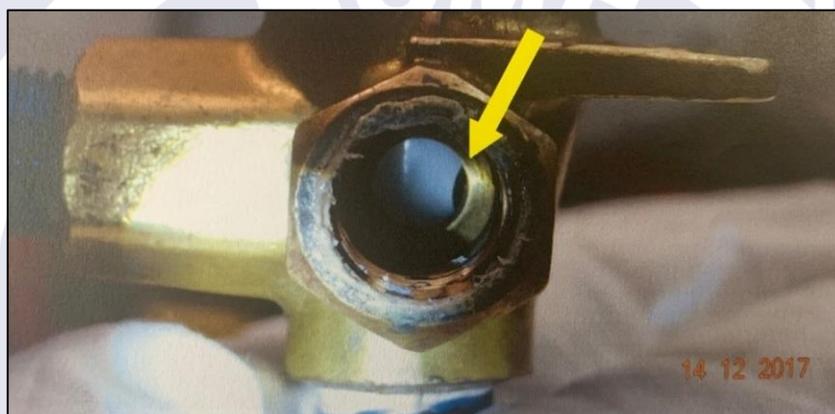
Quando se girava a seletora no sentido tanque esquerdo, era sentido e ouvido um falso *click*, pois o “V” da arruela descia bruscamente sobre o pino trava da haste central. Nessa condição, o fluxo de combustível que alimentava o motor ficava restrito a um pequeno espaço (Figura 5).

Figura 5 – Espaço para passagem de combustível na válvula, correspondente a posição do falso *click*.

Um novo teste de vazão foi realizado com a seletora nessa posição, sendo constatado que a área de passagem de combustível permanecia, aproximadamente, 80% bloqueada.

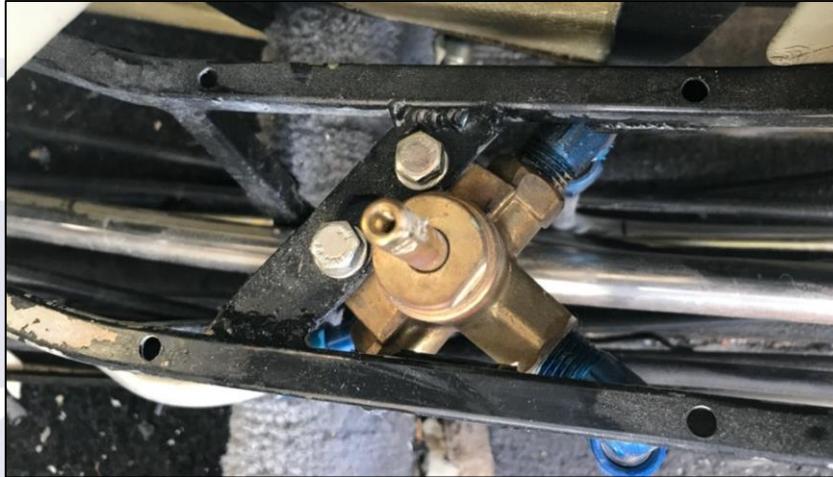
Dessa forma, inferiu-se que o piloto pode ter colocado a seletora de combustível em posição fechada para proceder ao abastecimento. Ao término do abastecimento, o piloto girou a seletora para a posição tanque esquerdo, porém, girou até a posição do falso *click*, não percebendo o equívoco. A posição do falso *click* foi comparada com a posição da seletora encontrada por ocasião da ação inicial, e essas posições coincidiam (Figura 6).

Figura 6 - Posição da seletora de combustível.
