COMANDO DA AERONÁUTICA
CENTRO DE INVESTIGAÇÃO E PREVENÇÃO DE
ACIDENTES AERONÁUTICOS

RELATÓRIO FINAL SIMPLIFICADO

| DADOS DA OCORRÊNCIA | | | | | |
|---|--|---|--|---|--|
| 04JUL2017 - 20:20 (UTC) | | SERIPA IV | | A-090/CENIPA/2017 | |

| DADOS DA AERONAVE | | |
|---|---|---|
| PT-WBP | CHINCUL SACAIFI | PA-28R-201T |

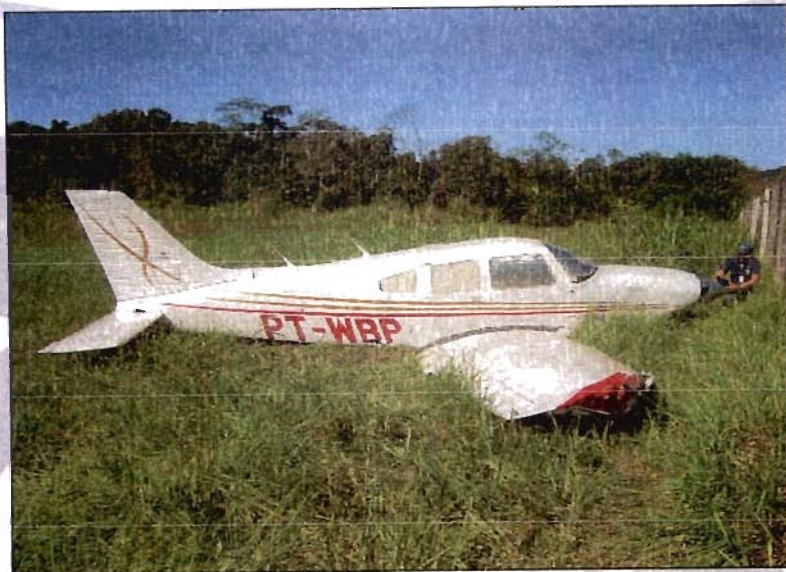
Após o pouso, a aeronave ultrapassou o limite longitudinal da pista, parando em área gramada.

Figura 1 - Aeronave após a ocorrência.

A aeronave teve danos substanciais. Todos os ocupantes saíram ilesos.

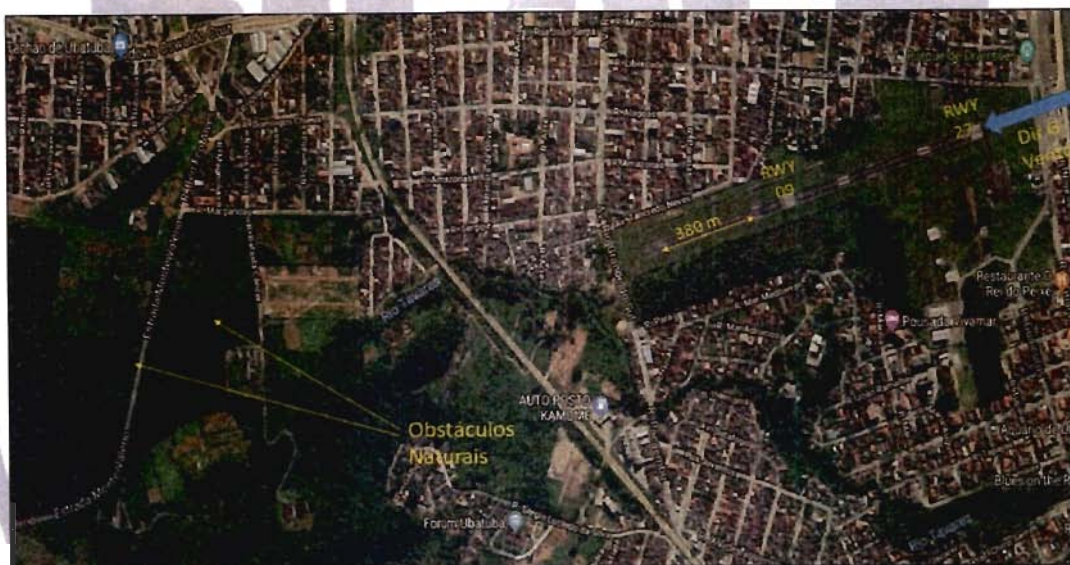
Em função das características do relevo na região e de outros obstáculos próximos à cabeceira 09, os primeiros 380 metros da pista, neste sentido, eram fechados para pousos, bem como os últimos 380 metros, no sentido 27, eram fechados para decolagens (Figura 2).

Figura 2 - Características da pista e do relevo em SDUB.

Ainda assim, o circuito de tráfego e o pouso na cabeceira 09 eram compatíveis com a performance da aeronave e proporcionariam menor distância de parada, em função do vento de proa.

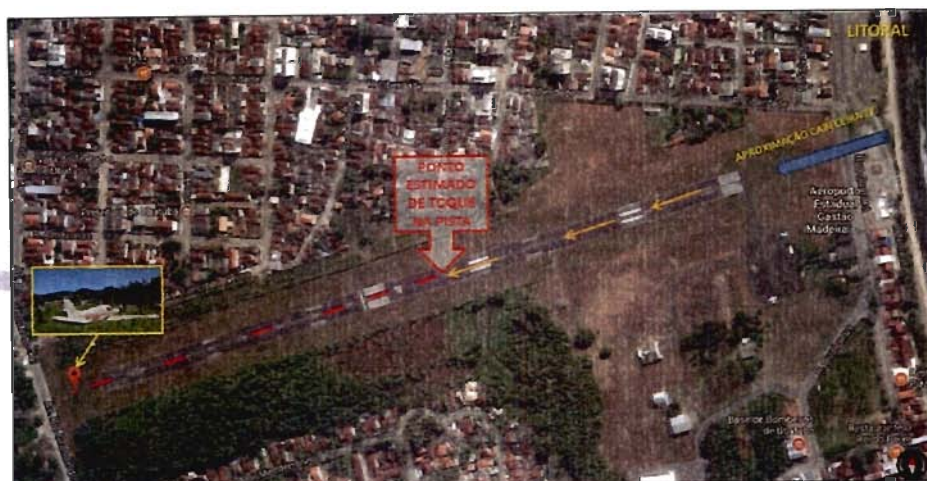
Na segunda aproximação, o piloto realizou o toque no final do segundo terço da pista. A aeronave percorreu toda a extensão restante e ultrapassou o seu limite longitudinal, vindo a parar em área gramada (Figura 3).

Figura 3 - Ponto de toque e trajetória da aeronave no solo.

O fato de o piloto não ter operado anteriormente no Aeródromo de SBUD, combinado com a pouca experiência de voo, ocasionou uma inadequada escolha de pista para o pouso, já que o vento predominante na região soprava do mar para a terra. Desse modo, a falta de familiarização do piloto com aquele aeródromo pode ter favorecido que sua decisão desconsiderasse alguns fatores relevantes para assegurar o pouso seguro.

Com o pouso executado com o vento de cauda, a aplicação nos comandos não foi eficaz e o toque foi executado no final do segundo terço. O pouso longo não permitiu espaço suficiente para a parada total da aeronave, que saiu da pista no seu prolongamento longitudinal.

Divulgar os ensinamentos colhidos com a presente investigação, a fim de alertar pilotos e operadores da aviação civil brasileira sobre a importância da criteriosa avaliação das condições meteorológicas do ambiente operacional, sobretudo em localidades desprovidas de serviço de informação aeronáutica, além das características físicas dos aeródromos que poderão influenciar a seleção da cabeceira a ser utilizada.
