COMANDO DA AERONÁUTICA
CENTRO DE INVESTIGAÇÃO E PREVENÇÃO DE
ACIDENTES AERONÁUTICOS

RELATÓRIO FINAL SIMPLIFICADO

DADOS DA OCORRÊNCIA						
DATA - HORA		INVESTIGAÇÃO		SUMA Nº		
23 MAIO 2017 - 20:10 (UTC)		SERIPA VII		IG-078/CENIPA/2017		
CLASSIFICAÇÃO		TIPO(S)		SUBTIPO(S)		
INCIDENTE GRAVE		[ARC] CONTATO ANORMAL COM A PISTA		POUSO SEM TREM		
LOCALIDADE		MUNICÍPIO		UF	COORDENADAS	
AEROPORTO INTERNACIONAL GOVERNADOR JORGE TEIXEIRA DE OLIVEIRA (SBPV)		PORTO VELHO		RO	08°42'49"S	063°54'10"W

DADOS DA AERONAVE					
MATRÍCULA		FABRICANTE		MODELO	
PR-DUO		HAWKER BEECHCRAFT		G58	
OPERADOR			REGISTRO		OPERAÇÃO
B3 PARTICIPAÇÕES E EMPREENDIMENTOS LTDA.			TPP		PRIVADA

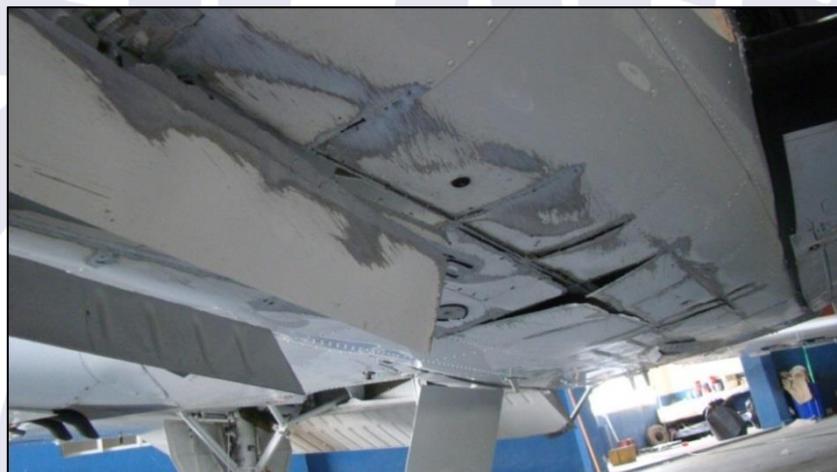
Durante a ação inicial, verificou-se que as pernas e os pneus do trem de pouso principal estavam intactos em seus alojamentos e a parte inferior da aeronave apresentava danos decorrentes de abrasão.

As portas do trem de pouso auxiliar estavam com arranhões e quebradiços, característicos de atrito contra o solo na posição fechada, ou seja, trem de pouso recolhido.

A parte de baixo da fuselagem e o flape esquerdo tiveram arranhões e amassamentos.

Figura 1 - Parte de baixo da fuselagem e porta do trem de pouso auxiliar.

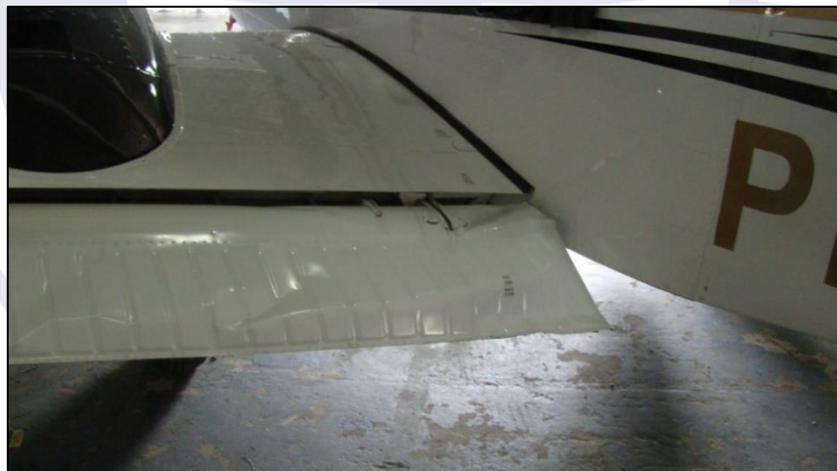
Figura 2 - Detalhe dos danos no flape esquerdo.

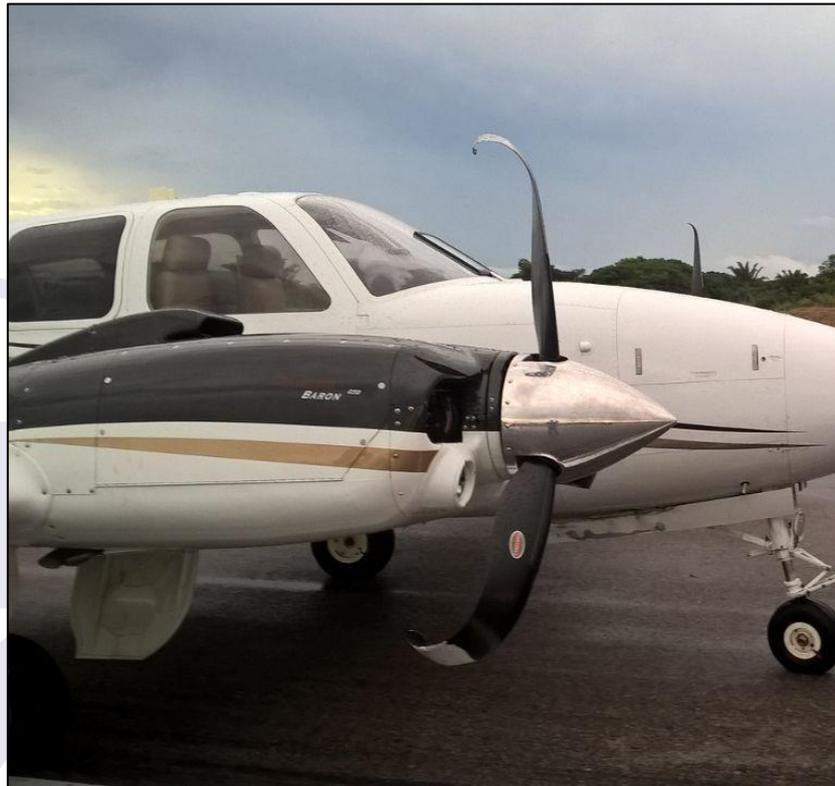
As deformações nas hélices indicavam que o pouso foi realizado com potência reduzida, sugerindo que os motores estavam funcionando e tiveram parada brusca durante o contato com o solo.

Figura 3 - Vista lateral direita mostrando os danos nas hélices.

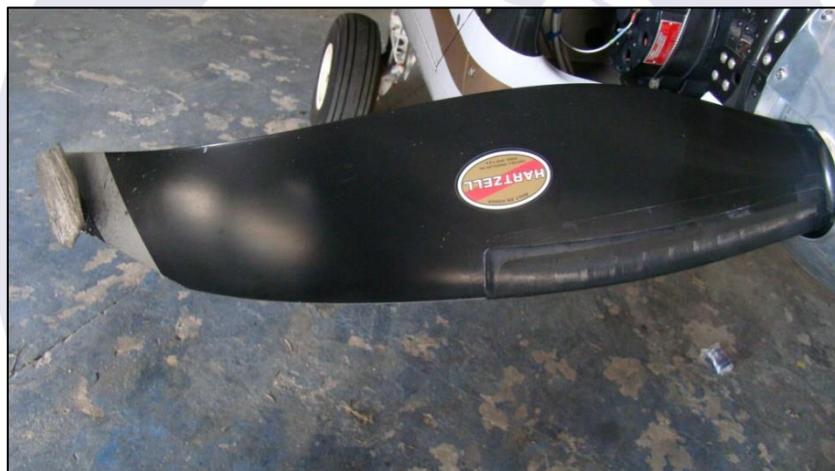
Figura 4 - Detalhe dos danos à hélice do motor esquerdo.
