COMANDO DA AERONÁUTICA
CENTRO DE INVESTIGAÇÃO E PREVENÇÃO DE
ACIDENTES AERONÁUTICOS

RELATÓRIO FINAL SIMPLIFICADO

DADOS DA OCORRÊNCIA					
DATA - HORA		INVESTIGAÇÃO		SUMA N°	
11 JUL 2017 - 20:10 (UTC)		SERIPA IV		A-094/CENIPA/2017	
CLASSIFICAÇÃO		TIPO(S)		SUBTIPO(S)	
ACIDENTE		[SCF-PP] FALHA OU MAU FUNCIONAMENTO DO MOTOR		FALHA DO MOTOR EM VOO	
LOCALIDADE		MUNICÍPIO		UF	
FAZENDA CALIFÓRNIA		BARRETOS		SP	
				COORDENADAS	
				20°25'48"S 048°36'08"W

DADOS DA AERONAVE						
MATRÍCULA		FABRICANTE		MODELO		
PT-AOM		EMBRAER		EMB 202A		
OPERADOR			REGISTRO		OPERAÇÃO	
PULVERIZA AVIAÇÃO AGRÍCOLA LTDA.-ME			SAE-AG		AGRÍCOLA

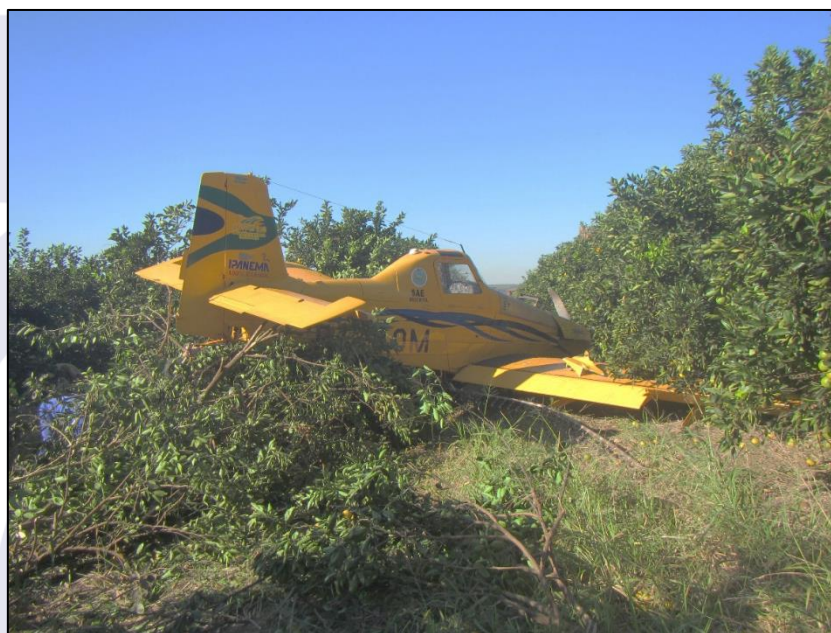
A aeronave teve danos substanciais. O tripulante saiu ileso.

Figura 1 - Aeronave após a ocorrência.

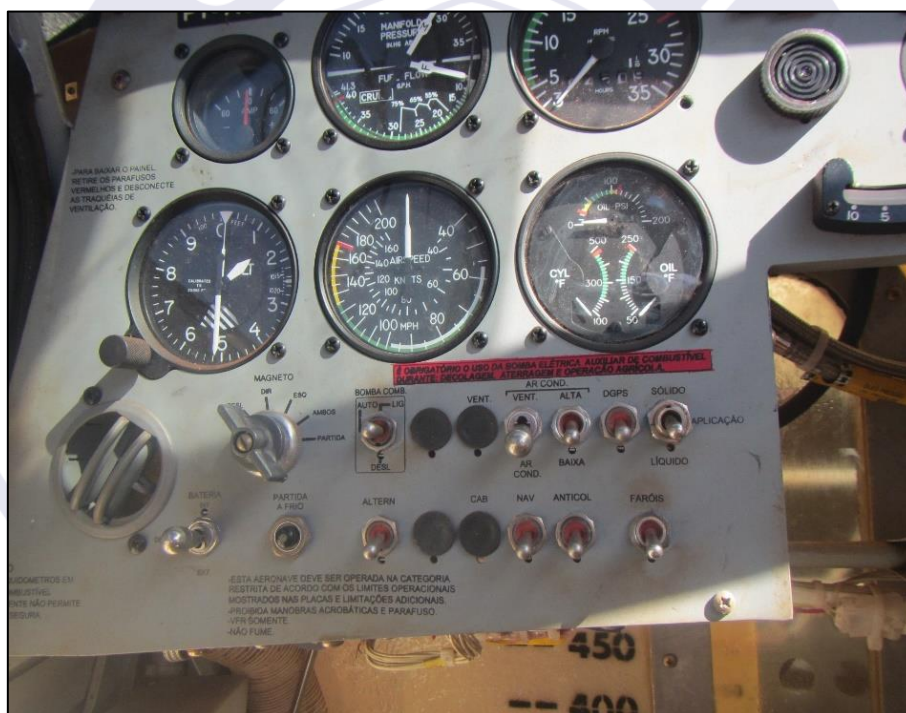
A Agência Nacional de Aviação Civil (ANAC) havia emitido a Diretriz de Aeronavegabilidade (DA) nº 2008-04-01, de 30ABR2008, que estabelecia a instalação da inscrição técnica existente no painel da aeronave, com os dizeres: “É OBRIGATÓRIO O USO DA BOMBA ELÉTRICA AUXILIAR DE COMBUSTÍVEL DURANTE: DECOLAGEM, ATERRAGEM E OPERAÇÃO AGRÍCOLA” (Figura 2).

Figura 2 - Inscrição técnica no painel (fundo em carmim).

Apesar da orientação contida no painel e no Manual de Operação da aeronave, o piloto não manteve a bomba elétrica de combustível ligada durante sua operação agrícola. Tal fato pode estar associado a uma cultura informal, compartilhada entre os pilotos agrícolas, de que esta somente deveria ser utilizada em decolagens, pousos e/ou arremetidas, a fim de evitar sua queima prematura.

Atuar junto à Pulveriza Aviação Agrícola LTDA., a fim de que aquele operador oriente seus tripulantes a sempre manterem a bomba elétrica auxiliar ligada durante todas as fases do voo, conforme prevê o Boletim de Informação (BI) 200-028-0022, emitido pela EMBRAER.

Divulgar os ensinamentos colhidos na presente investigação, a fim de alertar pilotos e operadores das aeronaves EMB-200, EMB-200A, EMB-201, EMB-201A, EMB-202, EMB-202A e EMB-203 sobre a importância de se manter a bomba elétrica auxiliar ligada durante todas as fases do voo, conforme prevê o Boletim de Informação (BI) 200-028-0022, emitido pela EMBRAER.

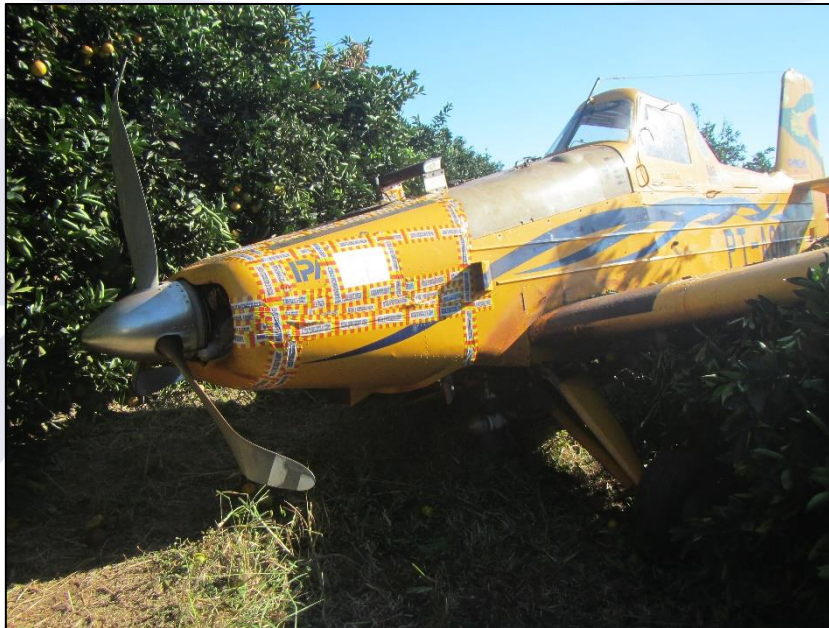
A equipe da Ação Inicial verificou que a hélice tocou o solo sem desenvolver tração, com baixa rotação, o que foi constatado pelas deformações sofridas pelas pás, ou seja, deformação simétrica para trás (Figura 3).

Figura 3 - Danos causados nas pás da hélice
