COMANDO DA AERONÁUTICA
CENTRO DE INVESTIGAÇÃO E PREVENÇÃO DE
ACIDENTES AERONÁUTICOS

RELATÓRIO FINAL SIMPLIFICADO

DADOS DA OCORRÊNCIA					
DATA - HORA		INVESTIGAÇÃO		SUMA Nº	
21 JUL 2017 - 15:40 (UTC)		SERIPA V		A-096/CENIPA/2017	
CLASSIFICAÇÃO		TIPO(S)		SUBTIPO(S)	
ACIDENTE		[SCF-PP] FALHA OU MAU FUNCIONAMENTO DO MOTOR		FALHA DO MOTOR EM VOO	
LOCALIDADE		MUNICÍPIO		UF	COORDENADAS
LINHA SÃO MARCOS)		FRANCISCO BELTRÃO		PR	26°02'21"S 053°04'55"W

DADOS DA AERONAVE					
MATRÍCULA		FABRICANTE		MODELO	
PT-LKX		EMBRAER		EMB-810C	
OPERADOR			REGISTRO		OPERAÇÃO
PARTICULAR			TPP		PRIVADA

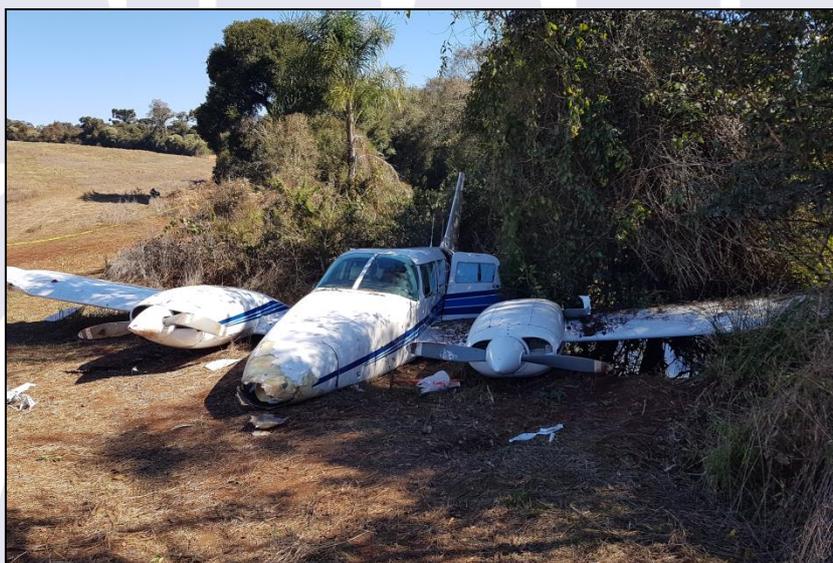
A aeronave teve danos substanciais. O piloto saiu ileso.

Figura 1 - Aeronave PT-LKX após a parada total.

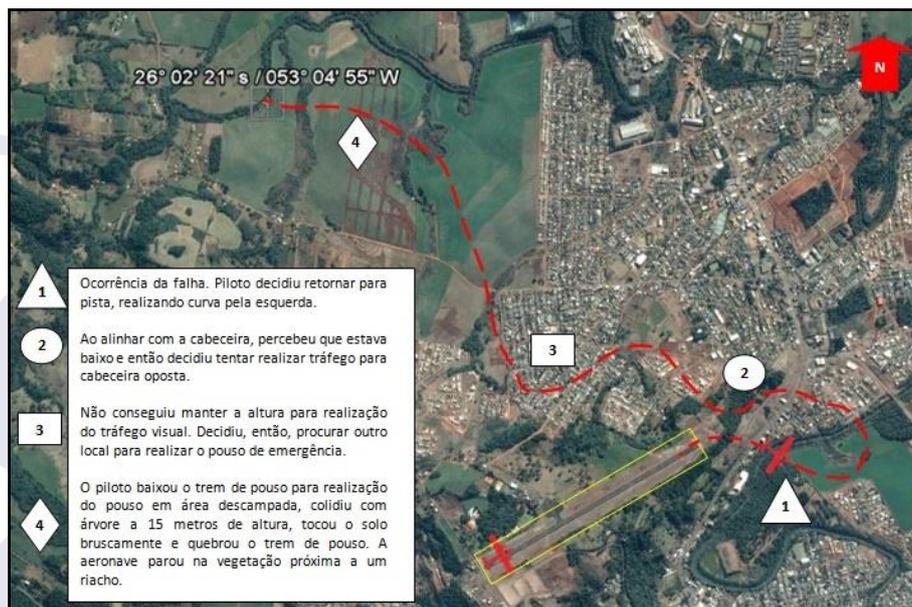
Antes do pouso, a aeronave colidiu contra a copa de uma pequena árvore. O pouso aconteceu em direção à parte mais elevada do terreno. Depois de ultrapassar e descer a elevação, a aeronave parou próxima a um rio (Figura 2).

Figura 2 - Croqui da trajetória percorrida pela aeronave PT-LKX.

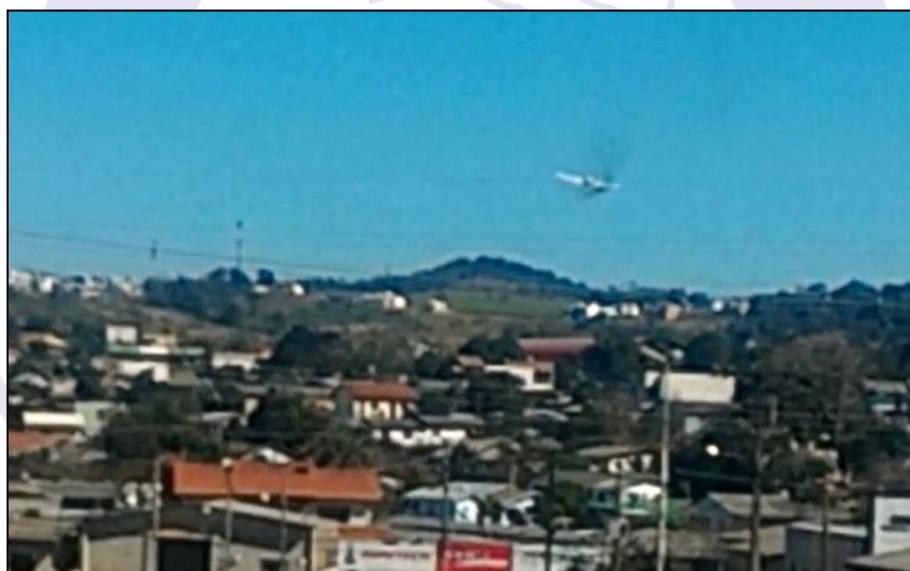
Foi relatado por testemunhas e observado em um vídeo gravado por moradores, que saía fumaça escura do motor direito, durante a trajetória da aeronave (Figura 3).

Figura 3 - Imagem extraída de vídeo gravado por moradores.

O conjunto de evidências referentes ao motor direito (vazão da bomba de combustível e a presença de fuligem nas velas, nos cilindros e nos pistões) mostrou que o motor operava com a mistura rica. A fumaça preta observada pelas testemunhas e presente nas imagens de vídeo oriundas da *internet* fortalecem essas evidências.

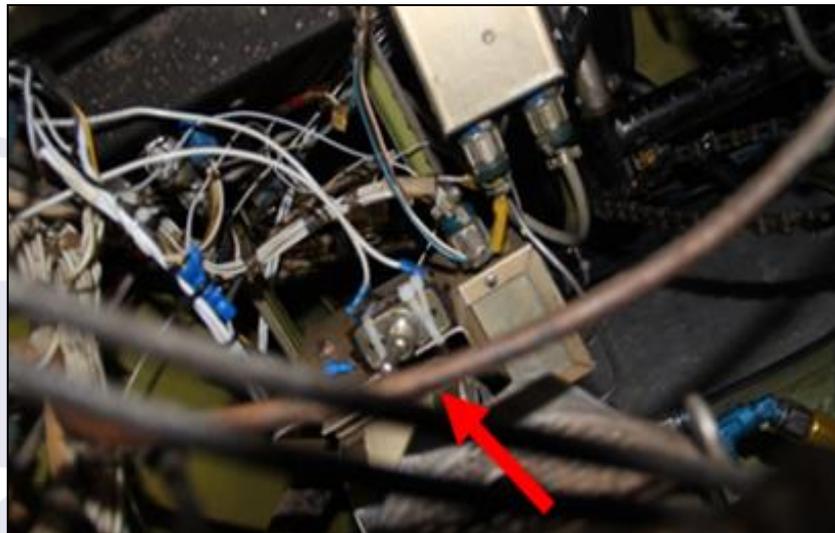
Foi encontrado, atrás da parte inferior do painel do piloto, um interruptor tipo “corta corrente”, que cortava a energia para o sistema de partida de ambos os motores e para a bomba auxiliar de combustível do motor direito (Figura 4).

Figura 4 - Interruptor corta corrente instalado na aeronave.

Toda instalação de equipamento em uma aeronave certificada, deve estar embasada em dados técnicos aprovados pela autoridade de aviação civil do país de registro da aeronave. No caso, trata-se de uma grande alteração ao projeto de tipo aprovado, a qual deve possuir aprovação suplementar, conforme previsto na legislação pertinente:

Como não houve registro da instalação da grande alteração verificada, não se tem parâmetros para mensurar a influência dessa modificação ao projeto de tipo aprovado para a ocorrência com a aeronave, além de tratar-se de uma violação à legislação em vigor.

Com relação ao interruptor “corta corrente” achado, se o *switch* fosse esquecido em *OFF* a aeronave não teria dado partida. Caso o *switch* fosse comandado inadvertidamente para *OFF* durante o voo, possivelmente, nada ocorreria, pois o motor em operação promove movimento para o funcionamento dos magnetos e da bomba mecânica de combustível. De qualquer forma, trata-se da instalação de um dispositivo não previsto no manual da aeronave.

Divulgar os ensinamentos colhidos na presente investigação, a fim de alertar operadores e mantenedores da aviação civil brasileira sobre os riscos decorrentes da introdução de uma grande modificação no projeto de tipo aprovado sem a devida obtenção do certificado suplementar de tipo - ou emenda ao seu certificado de tipo original - emitido pela Autoridade da Aviação Civil.

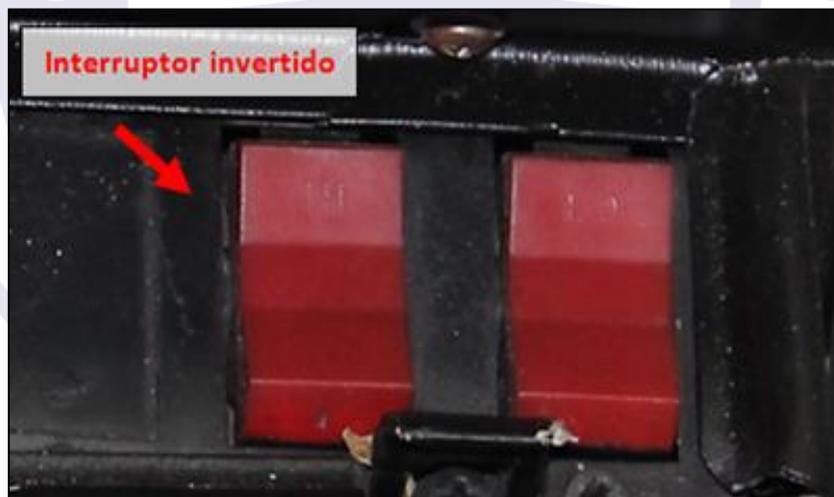
- a análise do conjunto de hélice evidenciou que o motor não desenvolvia potência no momento do pouso forçado; e
- foi observado que o interruptor da bomba auxiliar do motor esquerdo estava com a identificação inadequada e que foi montado invertido. Porém não foi possível constatar se apenas o botão estava montado errado ou se a fiação correspondente também estava trocada (Figura 5).

Figura 5 - Interruptor da bomba auxiliar esquerda invertido e com a identificação inadequada.

Nos testes do motor esquerdo, a perda de potência relatada pelo piloto logo após a decolagem em SSFB não foi observada. Porém, quando a bomba auxiliar foi ligada, ocorreu a perda de potência e posterior apagamento do motor, já que a mistura ar/combustível ficou muito rica, conforme previsto no manual de operação M.O. - 810C/499, REV. 1 - 30DEZ1982.

Dessa forma, caso a bomba auxiliar estivesse ligada durante a decolagem, seu funcionamento poderia causar a perda de potência relatada pelo piloto.

Embora não se saiba em qual momento ocorreu a manutenção envolvendo o interruptor da bomba auxiliar, é possível que, durante a realização do serviço, tenha ocorrido a inversão do interruptor inadvertidamente.

Nesse contexto, uma possível desatenção durante a execução do serviço promoveria uma condição de vulnerabilidade à segurança daquela operação aérea. Assim, o fato de o interruptor estar montado invertido poderia ter contribuído se o piloto tivesse ligado a bomba auxiliar na posição *LOW*, o que significaria que a bomba estaria operando na posição *HI*.

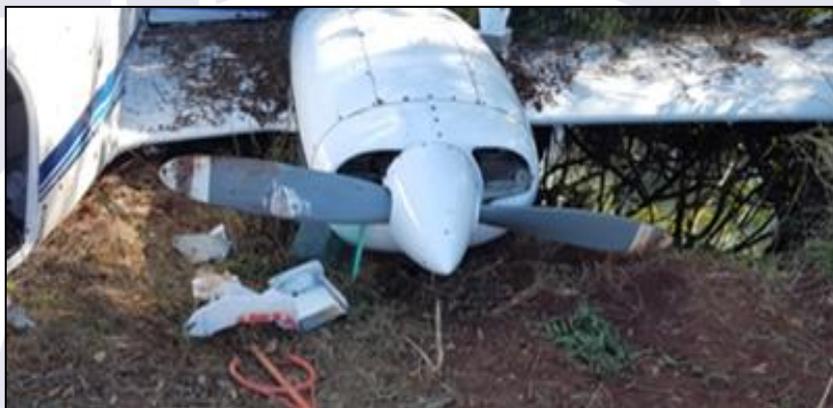
Após a falha, o piloto curvou para o lado do motor em pane, concentrou suas atenções em controlar a aeronave e em decidir onde efetuaria o pouso, não realizando o procedimento de emergência “Falha do motor na subida” por completo, conforme previsto no manual de operação M.O. - 810C/499, de 12AGO1982, pois a hélice não se encontrava embandeirada na ação inicial (Figura 6).

Figura 6 - Motor esquerdo com a hélice não embandeirada.

Apesar de ser previsto no Manual de Operações da aeronave, é possível que a falta do embandeiramento tenha decorrido de um esquecimento do piloto, em frente ao contexto crítico desencadeado naquelas circunstâncias.

O fato de o piloto não ter embandeirado a hélice do motor em pane pode ter contribuído para o aumento do arrasto, implicando em uma maior dificuldade de sustentação do voo. Isso pode ser caracterizado como uma inadequada avaliação do piloto de determinados parâmetros relacionados à operação da aeronave.
