COMANDO DA AERONÁUTICA
CENTRO DE INVESTIGAÇÃO E PREVENÇÃO DE
ACIDENTES AERONÁUTICOS

RELATÓRIO FINAL SIMPLIFICADO

DADOS DA OCORRÊNCIA				
DATA - HORA	INVESTIGAÇÃO	SUMA N°		
08 AGO 2017 - 16:00 (UTC)	SERIPA I	IG-102/CENIPA/2017		
CLASSIFICAÇÃO	TIPO(S)	SUBTIPO(S)		
INCIDENTE GRAVE	[SCF-NP] FALHA OU MAU FUNCIONAMENTO DE SISTEMA/ COMPONENTE	COM TREM DE POUSO		
LOCALIDADE	MUNICÍPIO	UF	COORDENADAS	
AERÓDROMO DE OURILÂNDIA DO NORTE (SDOW)	OURILÂNDIA DO NORTE	PA	06°45'44''S	051°03'00''W

DADOS DA AERONAVE			
MATRÍCULA	FABRICANTE	MODELO	
PT-RNL	NEIVA	EMB-721D	
OPERADOR	REGISTRO	OPERAÇÃO	
PIQUIATUBA TÁXI AÉREO LTDA.	TPX	TÁXI-AÉREO

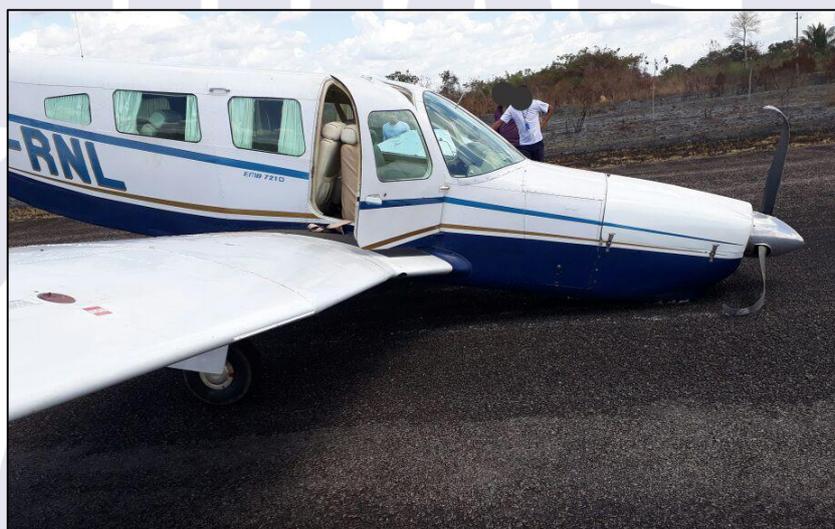
Ao tocar o solo, o trem de pouso do nariz recolheu, vindo o grupo motopropulsor a impactar contra a pista.

Figura 1 - Aeronave após a parada total com trem do nariz recolhido.

Durante o toque na pista, foi mantida a aeronave cabrada o máximo possível, porém, ao tocar com o trem de pouso do nariz no solo, este recolheu e danificou as pás da hélice, algumas partes do intradorso da fuselagem e o motor.

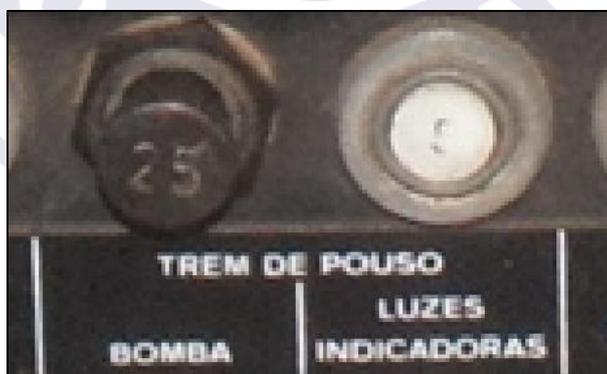
Segundo relatos, logo após a decolagem, durante o recolhimento do trem de pouso, o disjuntor “TREM DE POUSO / LUZES INDICADORAS” (Figura 2) desarmou e houve cheiro de queimado.

Figura 2 - Disjuntores do sistema de trem de pouso.

Nesse sentido, com a normalidade de funcionamento do sistema, levantou-se a hipótese de que uma variação da carga momentânea no sistema poderia ter ocorrido e provocado o desarme do disjuntor "TREM DE POUSO / LUZES INDICADORAS", dando sequência aos fatos que levaram a ocorrência.

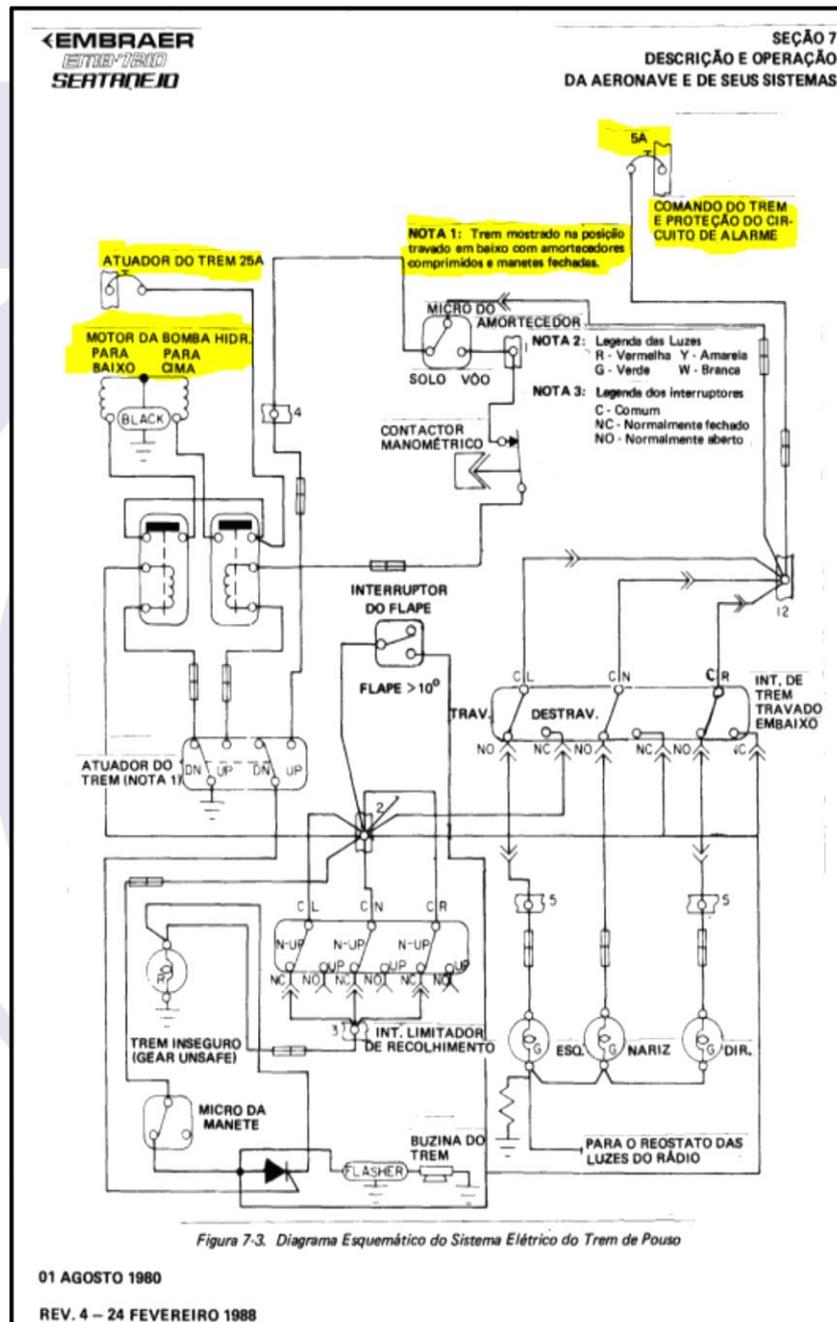
Figura 3 - Circuito elétrico.

No momento em que o disjuntor desarmou, a bomba hidráulica desconectou do circuito e não enviou pressão suficiente para que o ciclo de recolhimento do trem se completasse, conforme descrito no circuitos elétrico (Figura 3) e no diagrama esquemático do trem de pouso (Figura 4).

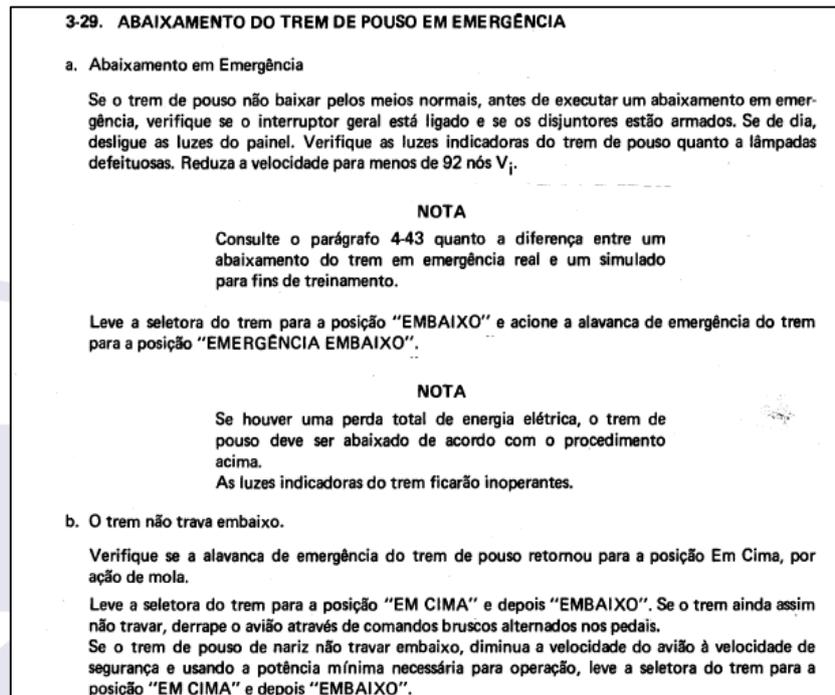
Conforme o procedimento da Seção 3, item 3.29 do Manual de Operação e Manual de Voo, aprovado pelo CTA M.O. 721D/324 Rev. 06 - 17MAIO2016, não havia previsão de desarmar esse disjuntor em condições reais de pane (Figura 5), como também não havia previsão alguma para que o disjuntor “TREM DE POUSO / LUZES INDICADORAS”, nessa situação, estivesse desarmado.

Figura 5 - Procedimento de abaixamento do trem em emergência.

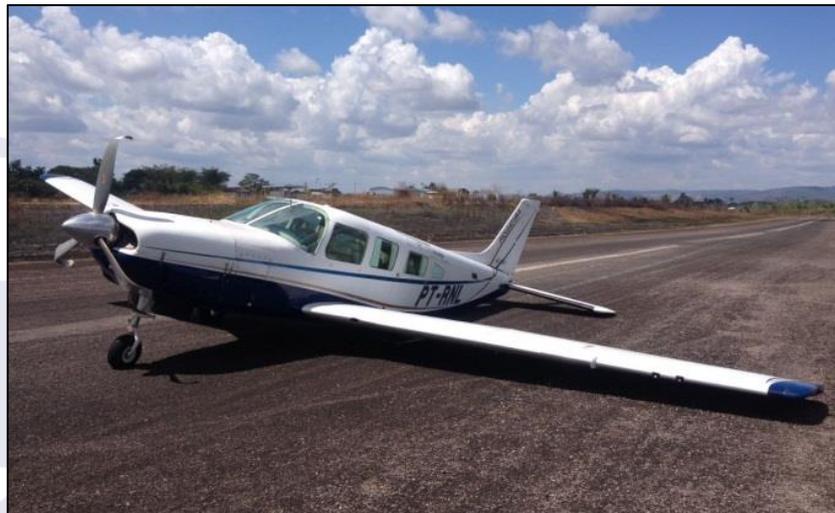
Após a ocorrência, com apoio de pessoal de manutenção, a aeronave teve o nariz levantado para o abaixamento manual do trem de pouso. Ato contínuo, houve o recolhimento do trem de pouso esquerdo (Figura 7).

Figura 7 - Aeronave com a perna esquerda do trem de pouso recolhida.

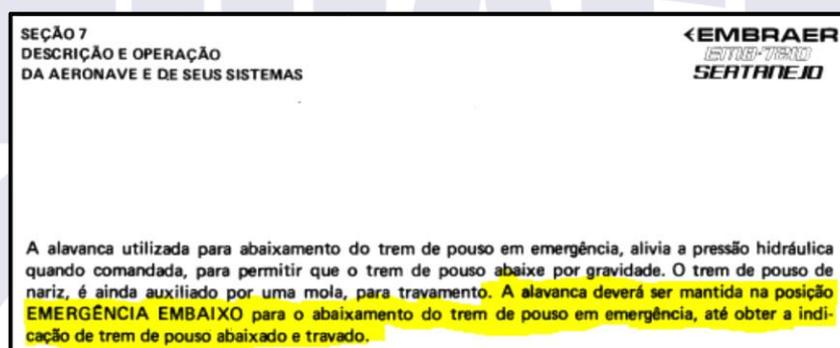
Assim, levantou-se a hipótese de que o procedimento de abaixamento de emergência foi realizado de forma parcial ou incorreta, uma vez que a alavanca de abaixamento do trem em emergência deveria ter sido mantida na posição “Emergência Embaixo” (Figura 8), posto que já havia sido identificado outro erro de execução quando do desarme do disjuntor “TREM DE POUSO / BOMBA”.

Figura 8 - Instruções sobre o abaixamento do trem em emergência.

Divulgar os ensinamentos colhidos na presente investigação, a fim de alertar pilotos e operadores das aeronaves EMB 721D quanto ao correto funcionamento do sistema de trem de pouso da aeronave em situações normais e de emergência.
