**COMANDO DA AERONÁUTICA**  
**CENTRO DE INVESTIGAÇÃO E PREVENÇÃO DE**  
**ACIDENTES AERONÁUTICOS**

**RELATÓRIO FINAL SIMPLIFICADO**

DADOS DA OCORRÊNCIA								
DATA - HORA		INVESTIGAÇÃO		SUMA N°				
13NOV2018 - 16:00 (UTC)		SERIPA IV		A-170/CENIPA/2018				
CLASSIFICAÇÃO		TIPO(S)		SUBTIPO(S)				
ACIDENTE		[FUEL] COMBUSTÍVEL		PANE SECA				
LOCALIDADE		MUNICÍPIO		UF	COORDENADAS			
FAZENDA SÃO FRANCISCO		MIRANDA		MS	20°06'11"S	056°39'13"W		
DADOS DA AERONAVE								
MATRÍCULA		FABRICANTE		MODELO				
PT-UMV		NEIVA INDÚSTRIA AERONÁUTICA		EMB-202				
OPERADOR			REGISTRO		OPERAÇÃO			
RAMBO AVIAÇÃO AGRÍCOLA LTDA			SAE-AG		AGRÍCOLA			
PESSOAS A BORDO / LESÕES / DANOS À AERONAVE								
A BORDO		LESÕES					DANOS À AERONAVE	
		Ileso	Leve	Grave	Fatal	Desconhecido		
Tripulantes	1	1	-	-	-	-	Nenhum	
Passageiros	-	-	-	-	-	-	Leve	
<b>Total</b>	<b>1</b>	<b>1</b>	-	-	-	-	X Substancial	
							Destruída	
Terceiros	-	-	-	-	-	-	Desconhecido

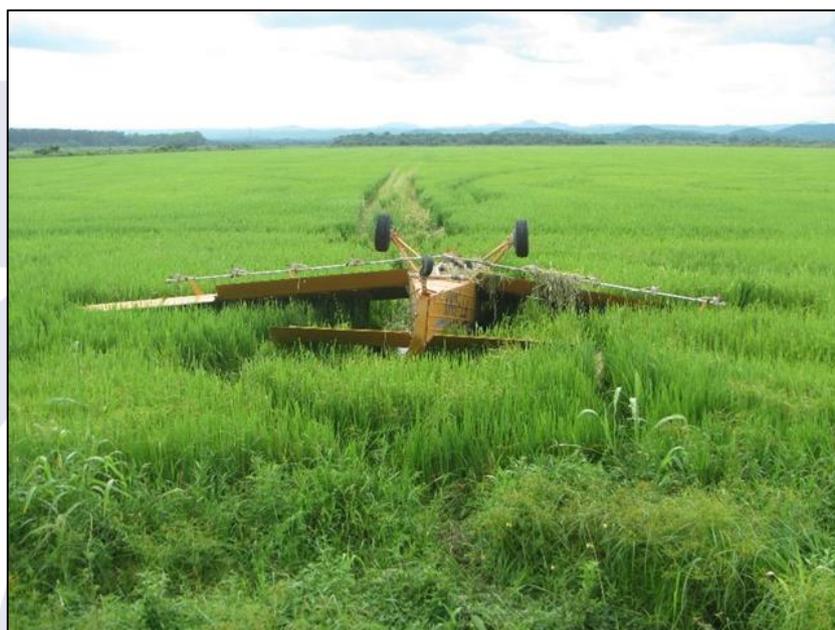
Durante a aplicação, o motor apresentou perda de potência com posterior apagamento. O piloto efetuou um pouso forçado em região alagada e a aeronave capotou.

A aeronave teve danos substanciais e o tripulante saiu ileso.

Figura 1 - Aeronave no local do acidente.

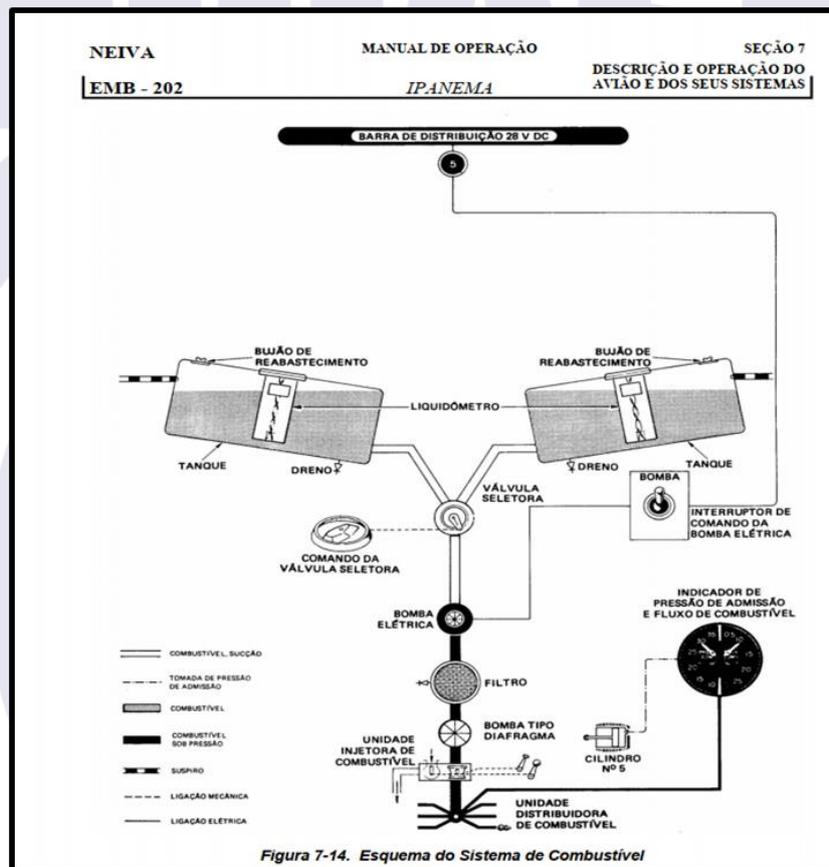
O sistema de combustível compreendia: dois tanques, uma bomba auxiliar elétrica, uma válvula seletora, um filtro e uma bomba acionada pelo motor. Cada tanque tinha a capacidade para 146 litros e incluía 5 litros de espaço para expansão.

Figura 2 - Esquema do sistema de combustível.

Com base no relato colhido, e considerando o funcionamento do sistema, verificou-se que a possibilidade mais provável para a falha do motor foi a falta de suprimento de combustível resultante de um esquecimento relativo ao procedimento de troca de tanque de combustível durante o voo.

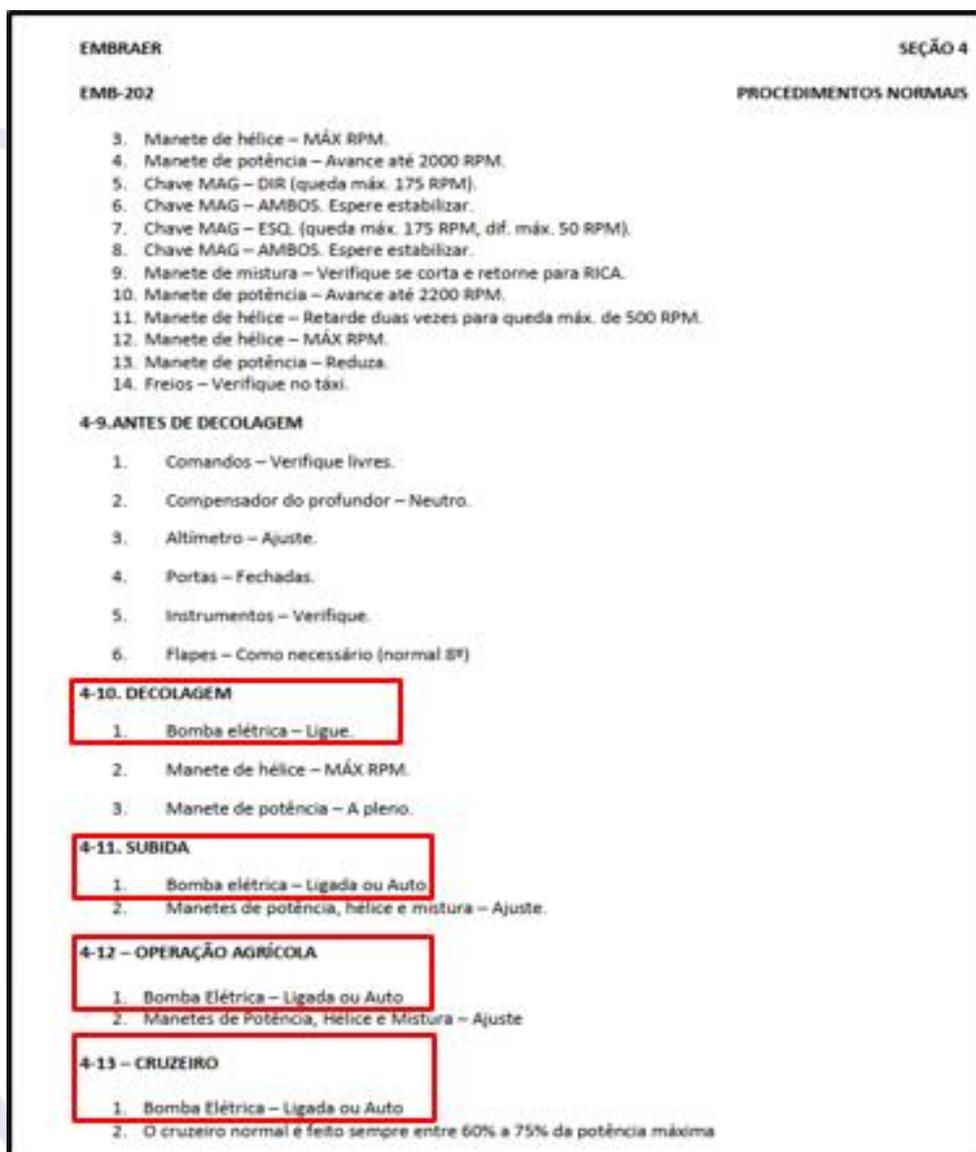
Segundo constava no manual do fabricante, seção 4, itens 4-10 (decolagem) / 4-11 (subida) / 4-12 Operação agrícola / 4-13 (cruzeiro), a bomba elétrica deveria permanecer "LIGADA" ou em "AUTO".

Figura 3 - Página do manual que referencia a utilização da bomba elétrica.

A troca de tanque não foi efetuada em tempo hábil para evitar a falha de motor. Além disso, a bomba elétrica deveria estar ligada durante a decolagem, o que poderia ter contribuído para que o motor voltasse a funcionar quando o piloto realizou a troca.

Atuar junto à Rambo Aviação Agrícola Ltda. ME, a fim de que sejam revistos os procedimentos operacionais adotados pelo operador relativos ao correto gerenciamento do combustível, principalmente no tocante ao fiel cumprimento das instruções contidas nos manuais de voo publicados pelo fabricante da aeronave.

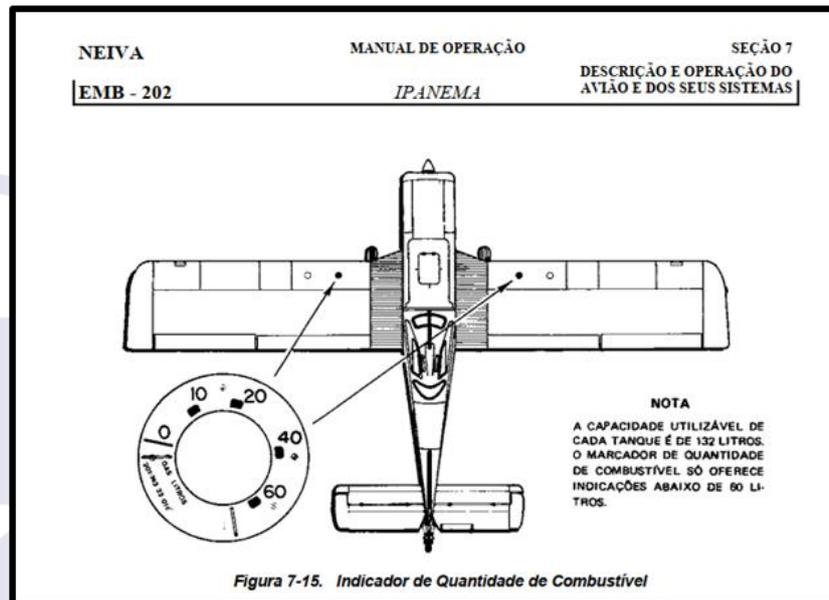
Figura 4 - Indicador de quantidade de combustível.

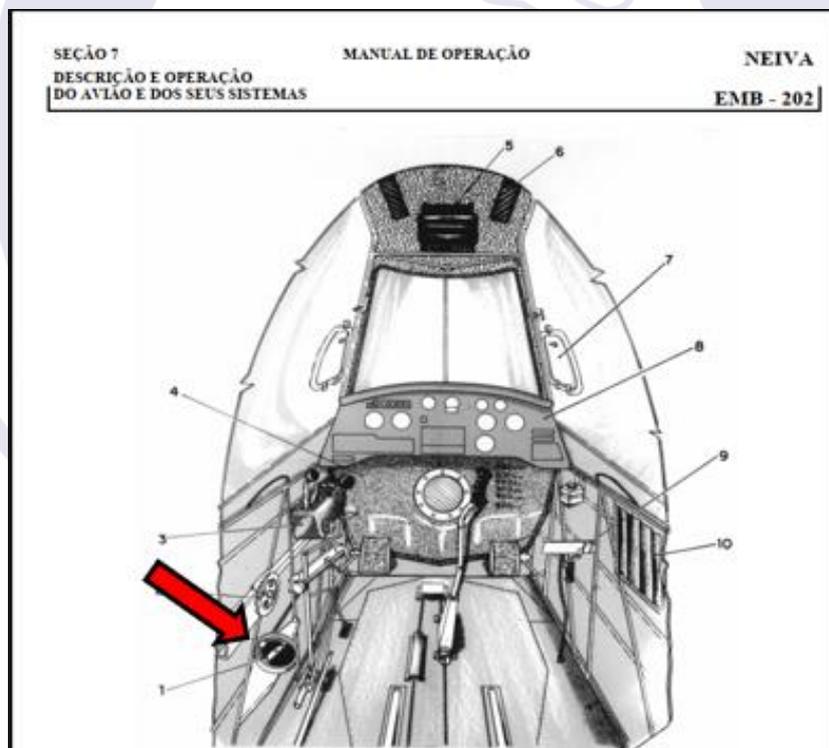
Figura 5 - Comando da válvula seletora de combustível.

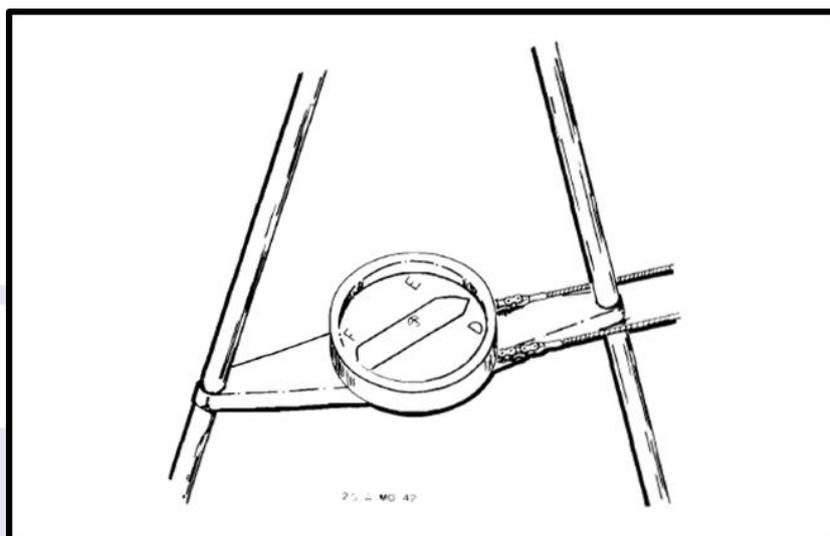
Figura 6 - Posições da válvula seletora de combustível.
