COMANDO DA AERONÁUTICA
CENTRO DE INVESTIGAÇÃO E PREVENÇÃO DE
ACIDENTES AERONÁUTICOS

RELATÓRIO FINAL SIMPLIFICADO

DADOS DA OCORRÊNCIA				
DATA - HORA	INVESTIGAÇÃO	SUMA N°		
08FEV2018 - 15:30 (UTC)	SERIPA V	A-022/CENIPA/2018		
CLASSIFICAÇÃO	TIPO(S)	SUBTIPO(S)		
ACIDENTE	[LALT] OPERAÇÃO A BAIXA ALTITUDE	NIL		
LOCALIDADE	MUNICÍPIO	UF	COORDENADAS	
FORA DE AERÓDROMO	ARROIO GRANDE	RS	32°03'52"S	052°46'51"W

DADOS DA AERONAVE		
MATRÍCULA	FABRICANTE	MODELO
PT-WUL	CESSNA AIRCRAFT	A188B
OPERADOR	REGISTRO	OPERAÇÃO
LUSA AVIAÇÃO AGRÍCOLA LTDA.	SAE-AG	AGRÍCOLA

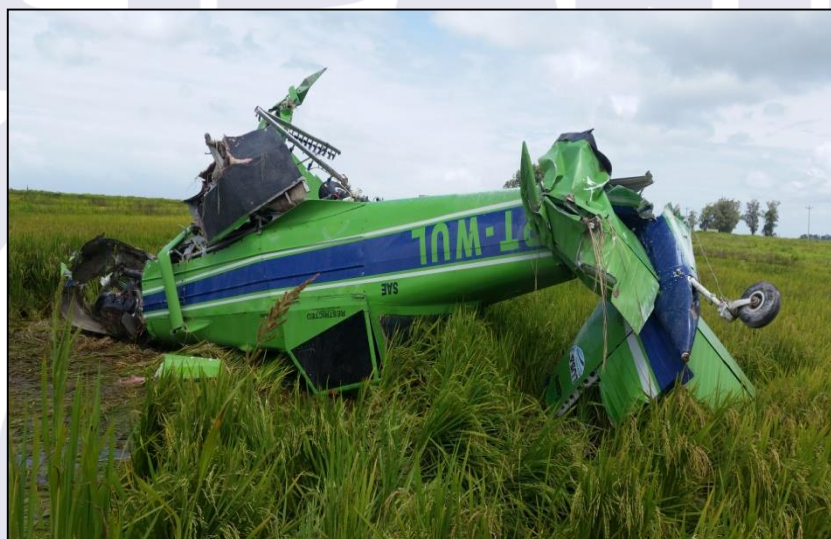
A aeronave se arrastou por 59m na lavoura, quebrou a perna esquerda do trem de pouso, rolou para a direita e capotou.

A aeronave teve danos substanciais.

Figura 1 - Vista dos destroços.

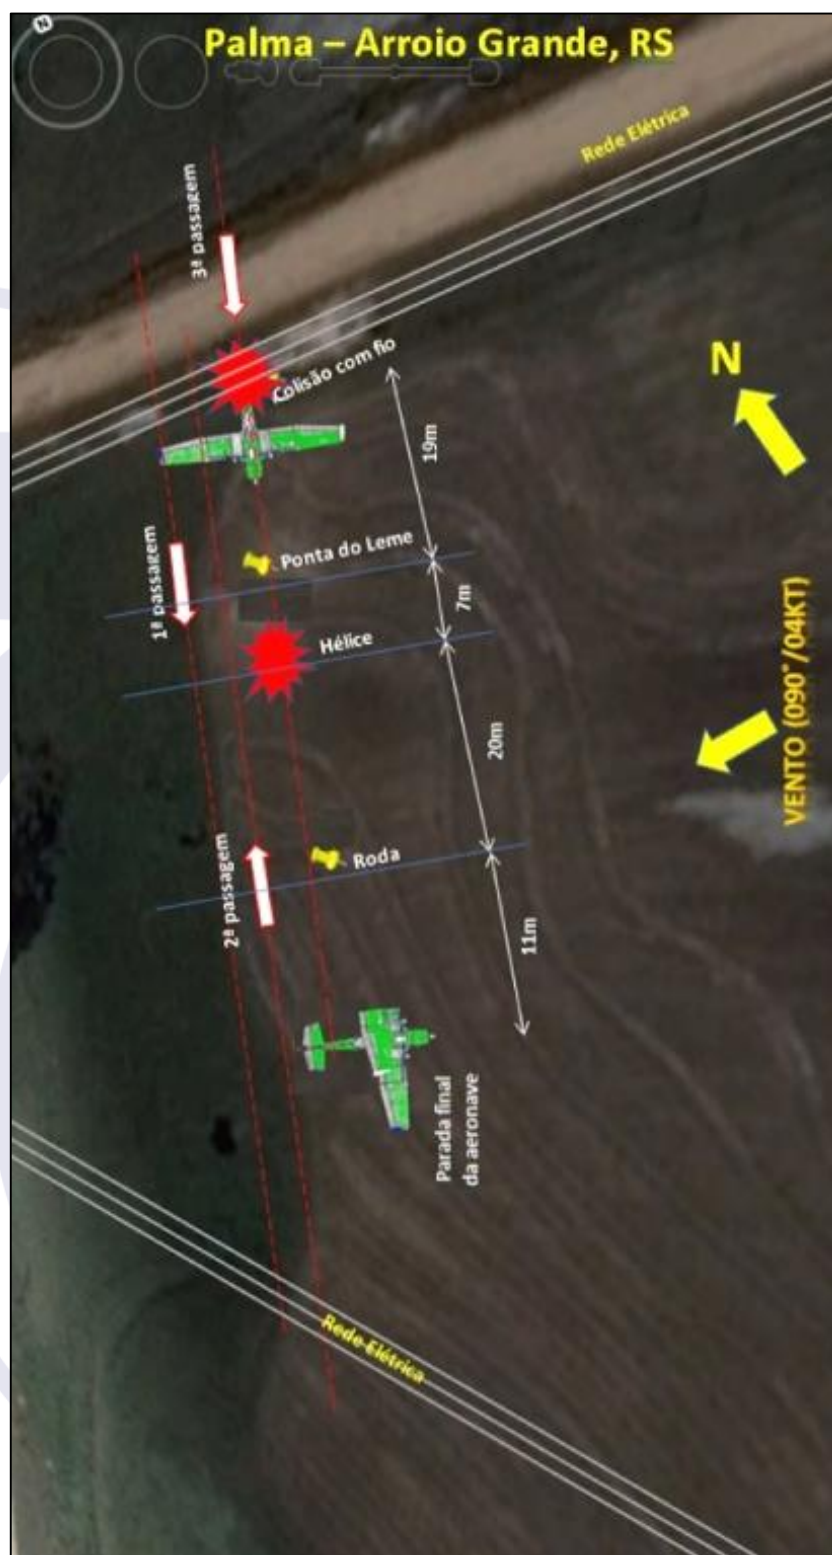
Com cerca de 25 minutos de voo, durante a terceira passagem de aplicação, o piloto tentou passar por baixo de um fio da rede elétrica local, colidindo o leme direcional contra o fio e o trem de pouso contra o solo.

O piloto iniciou sua jornada de trabalho por volta das 05h30min (local). Estava trabalhando nos arremates da última área prevista para o dia, quando, na terceira passagem, colidiu contra a fiação e, na sequência, contra o solo, conforme croqui (Figura 2).

Figura 2 - Croqui da ocorrência.

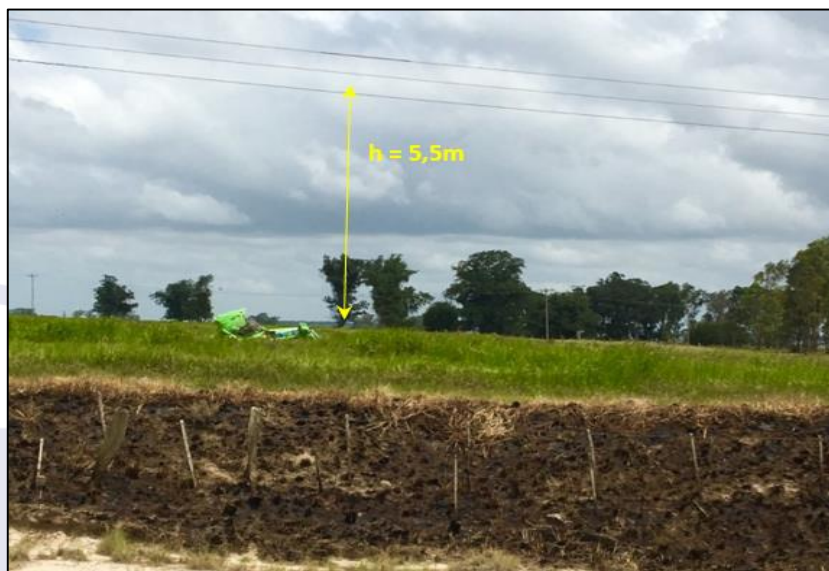
A altura da rede elétrica em relação ao solo era de 5,5m. A altura da aeronave, conforme o manual, era de 2,5m. Assim, a diferença entre as alturas revelou que o piloto possuía cerca de 3m de margem de manobra para evitar a colisão (Figura 3).

Figura 3 - Altura da rede elétrica em relação ao solo.

Assim, verificou-se que houve inadequada avaliação, por parte do piloto, dos parâmetros relacionados à operação segura da aeronave, em que pese estar qualificado para operá-la. Houve, também, inadequação nos trabalhos de preparação para o voo, uma vez que, conforme reportado, o piloto planejou transpor o fio por baixo. Tal atitude demonstrou uma postura de complacência, excesso de confiança, improvisação e inobservância aos procedimentos.

Atuar junto à Lusa Aviação Agrícola Ltda., a fim de que aquele operador aperfeiçoe seus mecanismos de planejamento de voo e gerenciamento de risco, visando incrementar os níveis de competência e segurança operacional requeridos para o desempenho das atividades para as quais tal empresa é certificada.

Divulgar os ensinamentos colhidos na presente investigação, com a finalidade de alertar operadores e centros de instrução, quanto aos riscos de colisão contra redes de transmissão e distribuição de energia elétrica durante operações aeroagrícolas.
