COMANDO DA AERONÁUTICA
CENTRO DE INVESTIGAÇÃO E PREVENÇÃO DE
ACIDENTES AERONÁUTICOS

RELATÓRIO FINAL SIMPLIFICADO

DADOS DA OCORRÊNCIA					
DATA - HORA		INVESTIGAÇÃO		SUMA Nº	
29DEZ2018 - 15:30 (UTC)		SERIPA II		A-192/CENIPA/2018	
CLASSIFICAÇÃO	TIPO(S)			SUBTIPO(S)	
ACIDENTE	[LOC-I] PERDA DE CONTROLE EM VOO [LALT] OPERAÇÃO A BAIXA ALTITUDE			NIL	
LOCALIDADE	MUNICÍPIO	UF	COORDENADAS		
BAIRRO DO BUGIO	ARACAJU	SE	10°53'15"S	037°05'37"W

DADOS DA AERONAVE					
MATRÍCULA		FABRICANTE		MODELO	
PU-DVD		TRIKE ICAROS IND. AERONÁUTICA LTDA.		ADVENTURE	
OPERADOR			REGISTRO		OPERAÇÃO
PARTICULAR			PET		OUTROS

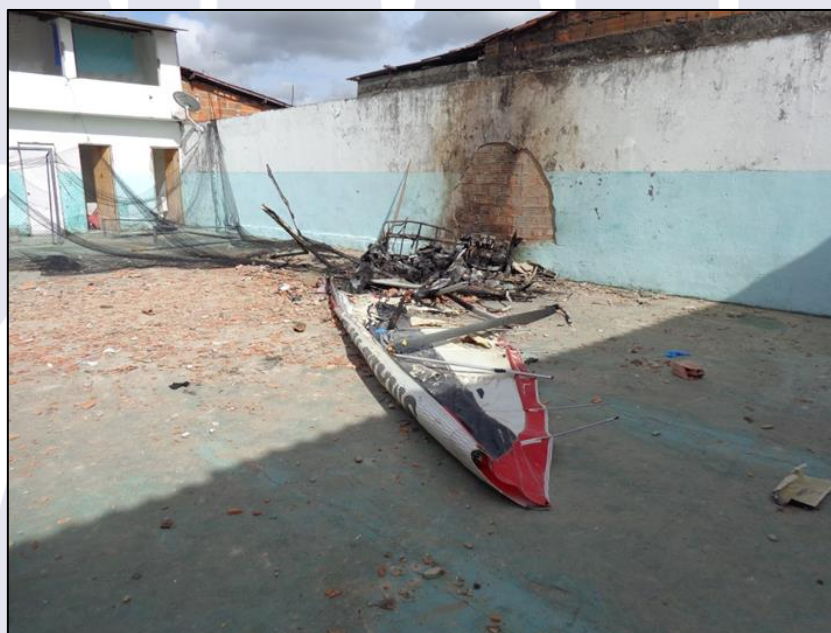
Figura 01 - Destroços do PU-DVD após o acidente.

O PU-DVD incendiou-se após o choque no solo, ficando destruído.

Durante as manobras a baixa altura, a aeronave entrou em uma atitude picada, vindo a colidir contra edificações de duas residências. Após o impacto, a aeronave se chocou contra o solo, sendo consumida pelo fogo decorrente da colisão. O incêndio foi combatido por populares que tentaram resgatar o tripulante.

O fogo atingiu quase todos os componentes da aeronave, com exceção das asas, que se desprenderam da estrutura do avião após o impacto contra o solo.

Todavia, não se pode desconsiderar uma eventual falha mecânica ou de montagem do ultraleve, uma vez que o operador, sem auxílio de terceiros e sem qualquer supervisão, providenciou a montagem do equipamento. O grau de destruição e de carbonização da aeronave impediu a realização de testes que identificariam eventual contribuição destes aspectos para o acidente.

Divulgar os ensinamentos colhidos na presente investigação, com a finalidade de alertar os operadores e proprietários de aeronaves experimentais, quanto aos riscos associados à execução da atividade aérea sem a fiel observância das normas operacionais, regulamentos ou regras de tráfego aéreo, notadamente na realização de manobras a baixa altura.
