COMANDO DA AERONÁUTICA
CENTRO DE INVESTIGAÇÃO E PREVENÇÃO DE
ACIDENTES AERONÁUTICOS

RELATÓRIO FINAL SIMPLIFICADO

DADOS DA OCORRÊNCIA						
DATA - HORA		INVESTIGAÇÃO		SUMA Nº		
21ABR2018 - 15:30 (UTC)		SERIPA VI		IG-100/CENIPA/2018		
CLASSIFICAÇÃO		TIPO(S)		SUBTIPO(S)		
INCIDENTE GRAVE		[SCF-PP] FALHA OU MAL FUNCIONAMENTO DO MOTOR		FALHA DO MOTOR EM VOO		
LOCALIDADE		MUNICÍPIO		UF	COORDENADAS	
RODOVIA BR-070		NOSSA SENHORA DO LIVRAMENTO		MT	15°40'45"S 056°17'12"W

DADOS DA AERONAVE			
MATRÍCULA	FABRICANTE	MODELO	
PP-EOQ	NEIVA INDÚSTRIA AERONÁUTICA	EMB-201A	
OPERADOR		REGISTRO	OPERAÇÃO
ASA AVIAÇÃO E SERV. AEROAGRICOLAS LTDA		SAE-AG	AGRÍCOLA

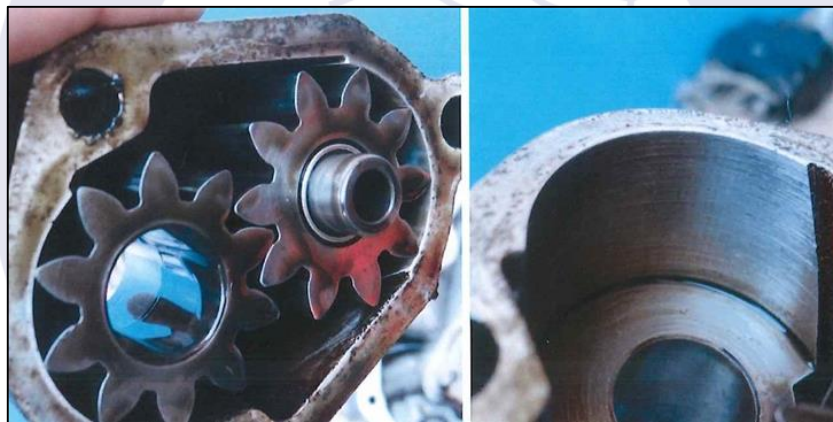
Na desmontagem do motor, não foi encontrada qualquer discrepância que evidenciasse mau funcionamento do sistema de lubrificação. No entanto, foi percebido que a bomba de óleo era reutilizada.

Quando a bomba foi aberta, foram observados riscos na parte interna, o que reforçou a percepção de sua reutilização (Figura 1).

Figura 1 - Engrenagens da bomba de óleo e os riscos observados no corpo da bomba.

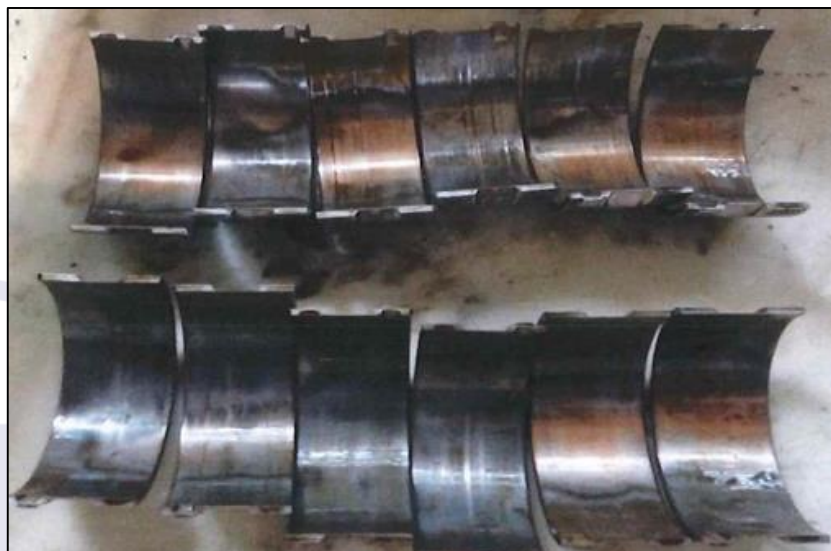
As bronzinas das bielas estavam desgastadas, pois não continham mais a parte deslizante, de modo que o desgaste havia atingido o metal patente. Esse é um indício de que o motor havia sido aberto, mas sem a desmontagem ou substituição das bronzinas (Figura 2).

Figura 2 - Vista geral das bronzinas das bielas do motor.

Destaca-se que não havia registro de intervenção de manutenção referente à abertura do motor, a qual, tendo ocorrido, deveria ter sido escriturada.

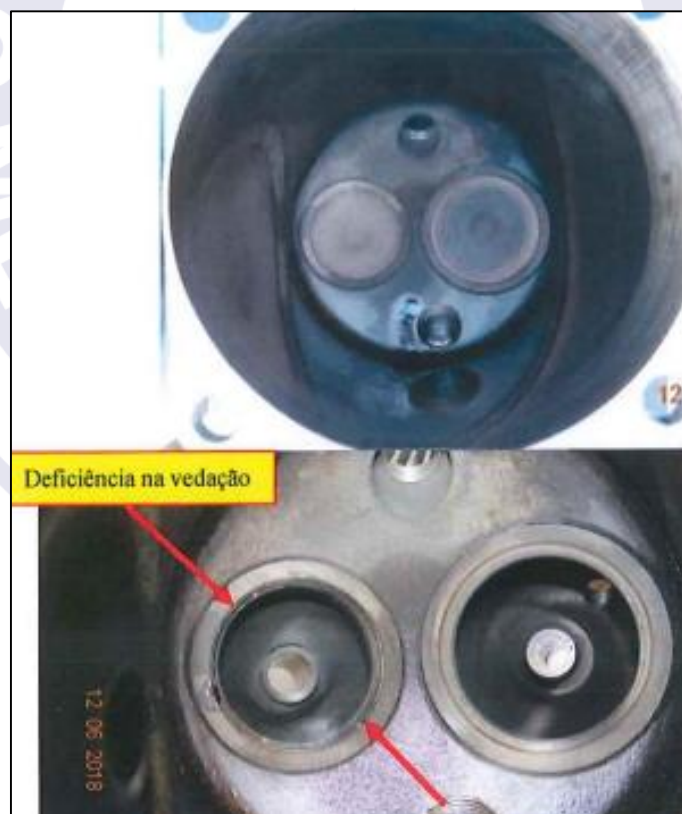
Por sua vez, no cilindro 3, foi identificada trinca originada no alojamento de uma das velas. A válvula de admissão deste cilindro estava com coloração diferente e apresentava deformação, bem como, foram constatadas deficiência na vedação da sede da válvula de escape e deformação na válvula de admissão (Figuras 3 e 4).

Figura 3 - Deficiência na vedação na sede da válvula de escape do cilindro 3.

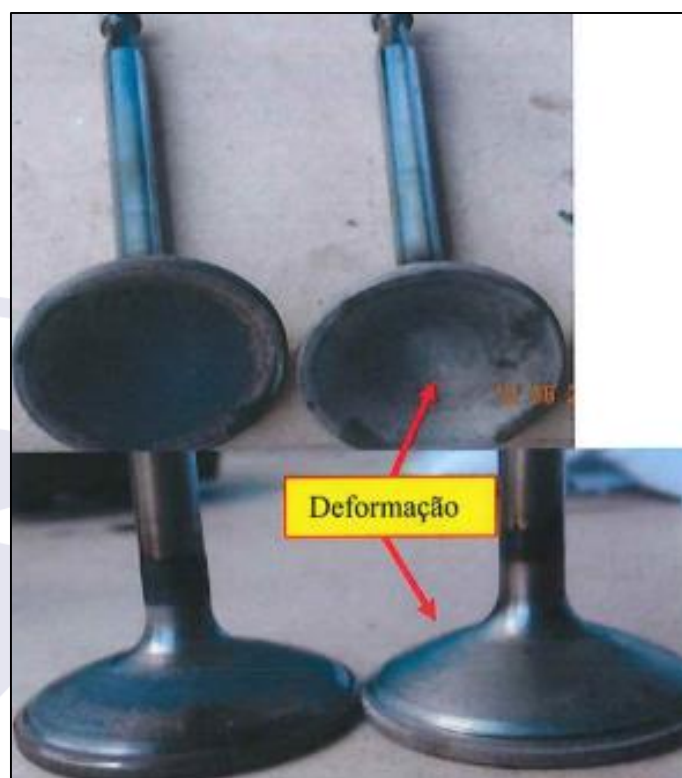
Figura 4 - Válvula de admissão do cilindro 3 deformada, quando comparada com outra normal.

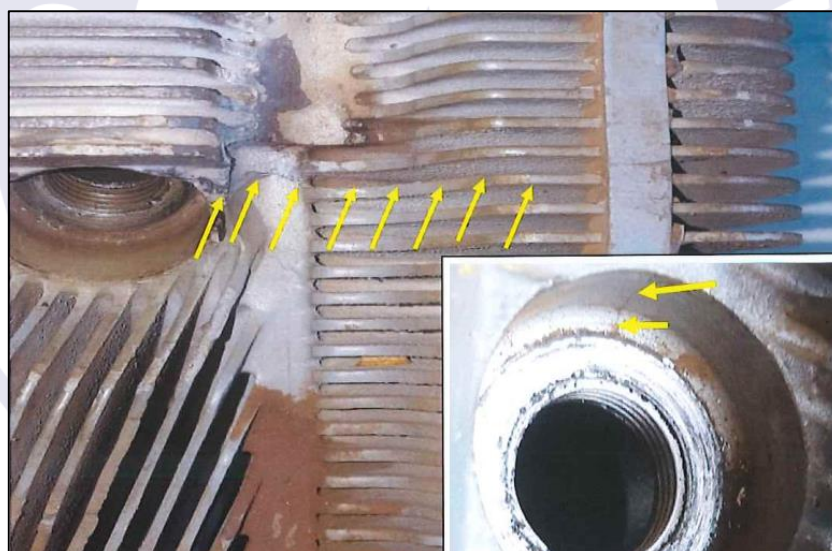
No cilindro 4, também foi identificada a presença de uma trinca na região da vela de ignição e evidência de superaquecimento (Figura 5).

Figura 5 - Vista da trinca no cilindro 4.

Ressalta-se que a presença de trincas promove o aumento da temperatura de trabalho, podendo provocar o travamento do pistão no interior do cilindro.

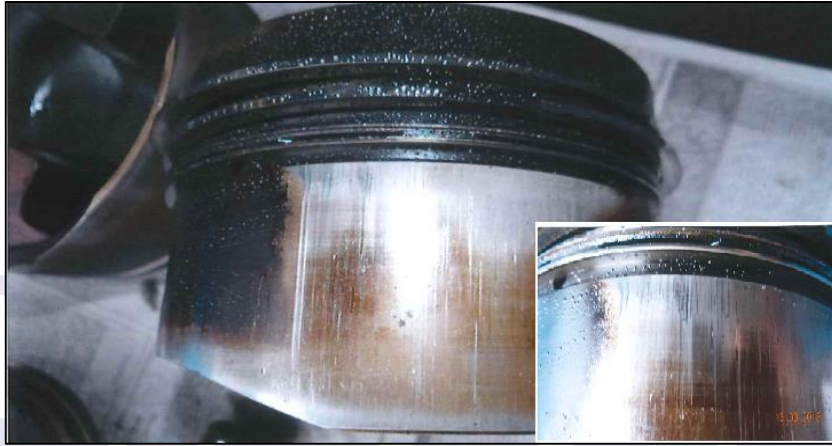
Tal possibilidade foi atestada no motor do PP-EOQ, visto que o pistão do cilindro 4 já apresentava riscos decorrentes do início do travamento. Além dos riscos, notou-se, também, a cor azulada presente na peça, o que indicava funcionamento com sobretemperatura (Figura 6).

Figura 6 - Pistão do cilindro 4 com riscos e evidência de início de sobretemperatura.

Nesse contexto, também ocorre a perda acentuada de potência do motor. O final desse processo seria o rompimento total da cabeça do cilindro.

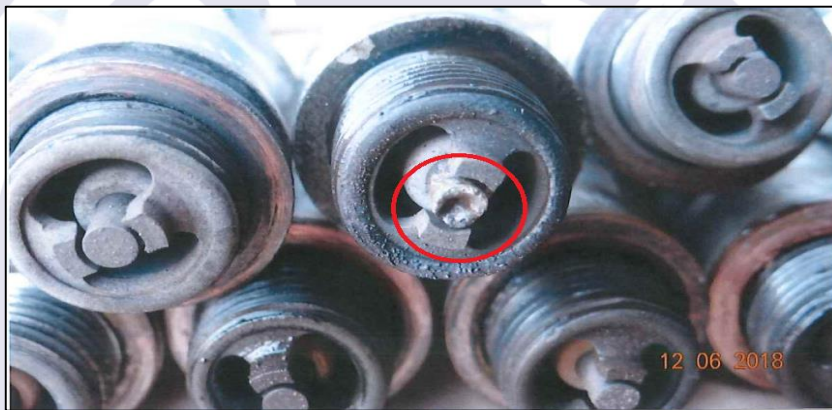
No sistema de ignição do motor, notou-se que, além da coloração branca na porcelana, o eletrodo central da vela nº 5 estava em processo de fusão, indicando a elevada temperatura de trabalho desse cilindro (Figura 7).

Figura 7 - Eletrodo da vela nº5 em processo de fusão.

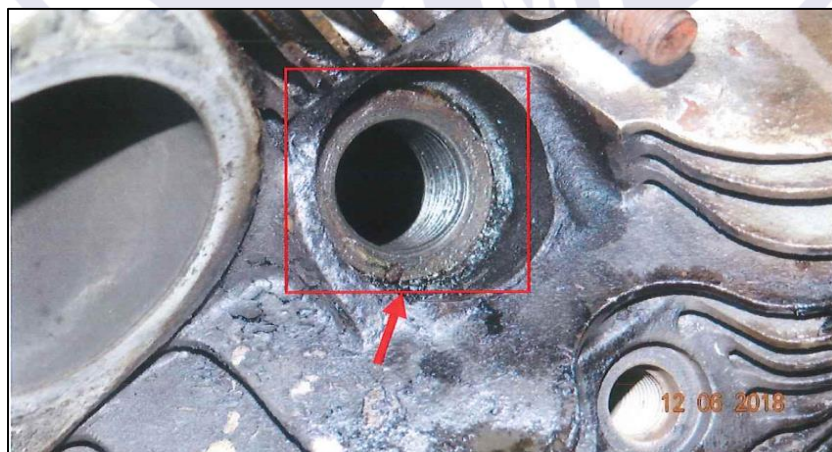
No exame, verificou-se a utilização de uma bucha na rosca da vela inferior do cilindro 5, sem que essa ação de manutenção tivesse sido registrada. Destaca-se que o fabricante do motor permitia o emprego de inserto, ou seja, uma rosca sobreposta, e não a utilização de bucha (Figura 8).

Figura 8 - Bucha instalada na rosca da vela nº5.

A Figura 8 também revela uma concentração de carbonização, o que evidencia fuga de gás resultante da combustão na região. A utilização da bucha dificultou a dissipação do calor resultante da combustão e isso fez com que a vela entrasse no processo de fusão.

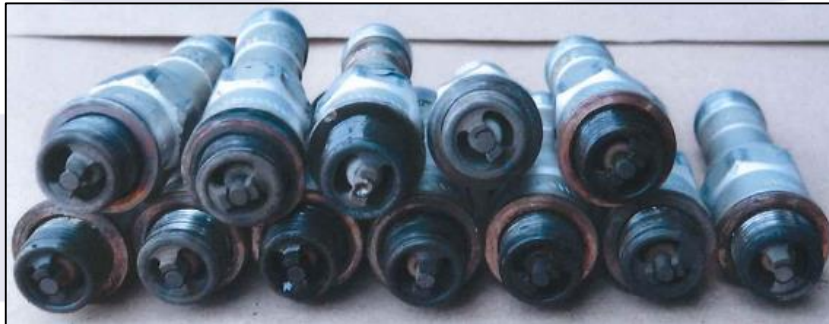
Na Figura 9, além da vela inferior do cilindro 5, percebe-se que algumas velas de ignição apresentavam coloração diferenciada e pequenos depósitos do material que fundiu. Essas velas indicam que outros cilindros estavam trabalhando com temperatura mais elevada que a normal de trabalho.

Figura 9 - Visão geral das velas de ignição do motor.
