COMANDO DA AERONÁUTICA
CENTRO DE INVESTIGAÇÃO E PREVENÇÃO DE
ACIDENTES AERONÁUTICOS

RELATÓRIO FINAL SIMPLIFICADO

DADOS DA OCORRÊNCIA				
DATA - HORA		INVESTIGAÇÃO		SUMA N°
18 FEV 2018 - 19:15 (UTC)		SERIPA II		A-028/CENIPA/2018
CLASSIFICAÇÃO	TIPO(S)		SUBTIPO(S)	
ACIDENTE	[LOC-I] PERDA DE CONTROLE EM VOO		NIL	
LOCALIDADE	MUNICÍPIO	UF	COORDENADAS	
FAZENDA YOWA I	SÃO DESIDÉRIO	BA	13°07'01"S	046°15'07"W

DADOS DA AERONAVE		
MATRÍCULA	FABRICANTE	MODELO
PR-SER	AIR TRACTOR	AT-502B
OPERADOR	REGISTRO	OPERAÇÃO
SERRANA AVIAÇÃO AGRÍCOLA LTDA.	SAE-AG	AGRÍCOLA

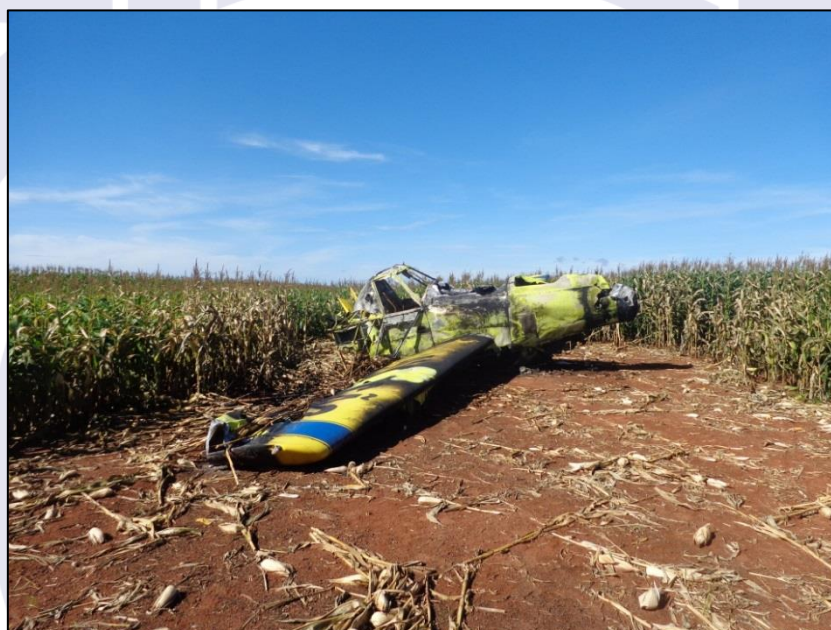
Após a decolagem, ao cruzar a cabeceira oposta, a aeronave perdeu altura, vindo a colidir contra o solo, batendo inicialmente sua asa esquerda contra uma plantação de milho.

A aeronave parou a, aproximadamente, 75 metros da cabeceira oposta, no eixo de decolagem e com proa defasada em torno de 150° para a direita.

Após a saída do tripulante, a aeronave incendiou-se.

A aeronave teve danos substanciais. O piloto saiu ileso.

Figura 1 - Aeronave no local do acidente.

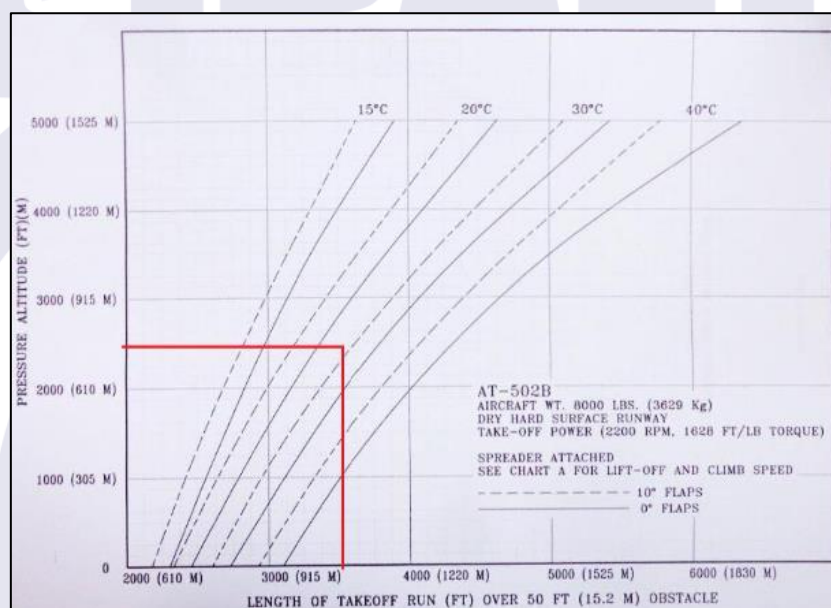
Figura 2 - Gráfico de distância de decolagem.

De acordo com o gráfico, para uma decolagem em pista asfaltada, 10° de flaps, com peso de decolagem igual ao máximo permitido (3.629 Kg), considerando a temperatura de 29°C no momento da ocorrência e sendo a altitude do campo de 2.500 pés, seriam necessários, aproximadamente, 1.083 metros de comprimento de pista, portanto acima do comprimento disponível.

Uma vez que esses aspectos não são passíveis de avaliação, o cálculo do comprimento de pista para a decolagem deveria considerar, de modo conservativo, a aeronave no seu peso máximo.

Assim, o cálculo do comprimento total de decolagem, nas condições de temperatura e altitude do campo, não foi realizado de maneira adequada, levando o piloto a tentar realizar a decolagem numa pista de comprimento inferior ao necessário.

Portanto, uma pista de 900m não atenderia às exigências para operação, com segurança, da aeronave agrícola em seu máximo desempenho, de acordo com o manual de voo, considerando a altitude do campo e a média das temperaturas máximas no mês de fevereiro.

O piloto foi orientado a consultar o manual da aeronave para realizar o cálculo do peso da aeronave para a realização da decolagem com segurança.
