COMANDO DA AERONÁUTICA
CENTRO DE INVESTIGAÇÃO E PREVENÇÃO DE
ACIDENTES AERONÁUTICOS

RELATÓRIO FINAL SIMPLIFICADO

DADOS DA OCORRÊNCIA				
DATA - HORA	INVESTIGAÇÃO	SUMA N°		
16MAIO2018 - 13:30 (UTC)	SERIPA IV	A-089/CENIPA/2018		
CLASSIFICAÇÃO	TIPO(S)	SUBTIPO(S)		
ACIDENTE	[LOC-I] PERDA DE CONTROLE EM VOO	NIL		
LOCALIDADE	MUNICÍPIO	UF	COORDENADAS	
FORA DE AERÓDROMO)	SALTO DE PIRAPORA	SP	23°41'47"S	047°32'49"W

DADOS DA AERONAVE		
MATRÍCULA	FABRICANTE	MODELO
PR-WLL	CESSNA AIRCRAFT	150L
OPERADOR	REGISTRO	OPERAÇÃO
MODEVAL S.A EMPREEND. E PARTICIPAÇÕES	TPP	PRIVADA

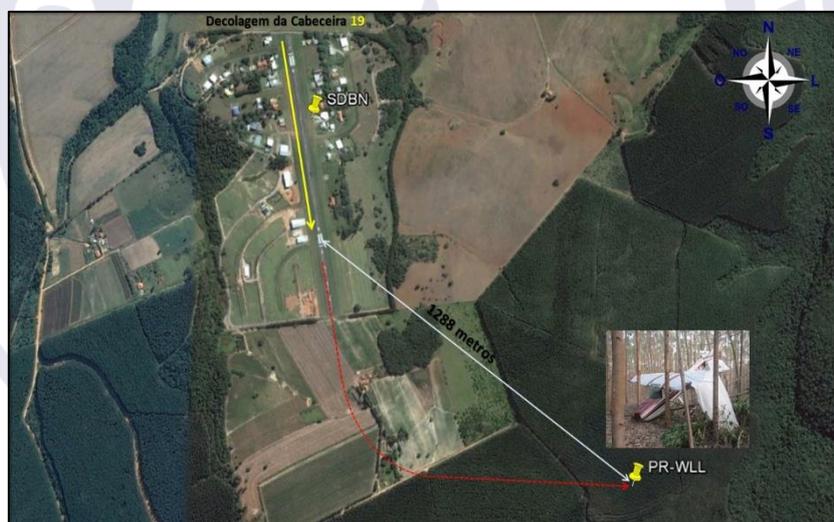
Após a terceira decolagem, a aeronave iniciou curva à esquerda para ingresso na perna de través, vindo a colidir contra uma plantação de eucaliptos, conforme perfil demonstrado na Figura 1.

Figura 1 - Croqui da terceira decolagem e posição final da aeronave.

No prolongamento da pista 19, a 822 metros após a cabeceira oposta, havia uma plantação de eucaliptos, cuja altura das árvores foi estimada em 20 metros. Além disso, a altitude do solo, no local onde se deu a posição final da aeronave, em relação ao nível do mar, era de 770 metros.

Dessa forma, a referida plantação oferecia um obstáculo para as decolagens realizadas a partir da cabeceira 19, tanto por conta da altura das árvores, quanto pela característica ascendente do terreno (diferença de altitudes)

Como resultado final das análises dos dados de performance da aeronave e de características do terreno, verificou-se que a aeronave estaria, no começo dos obstáculos, a 786 metros de altitude, enquanto o topo dos obstáculos (árvores) estaria entorno de 790 metros.

Dessa forma, verificou-se inadequado julgamento de pilotagem, uma vez que as avaliações das características do relevo no prolongamento da pista, das informações meteorológicas e dos dados de performance da aeronave, foram realizadas de forma equivocada, levando os pilotos a colidir contra as árvores por não haver altura suficiente para realização do voo.

Divulgar os ensinamentos colhidos na presente investigação, a fim de alertar pilotos e operadores da aviação civil brasileira sobre a importância do correto planejamento de voo, sobretudo no que diz respeito aos aspectos relacionados à performance da aeronave na decolagem e subida e à escolha da cabeceira para a operação.
